## RAPORT DE INVESTIGARE

al accidentului feroviar produs la data de 25.10.2020, pe raza de activitate a Sucursalei Regionale CF București, secția de circulație București – Ciulnița, între haltele de mișcare Fundulea și Brănești, pe firul II de circulație la km 35+200, în circulația trenului de marfă nr.80522, prin declanșarea unui incendiu la locomotiva de remorcă a trenului, DA 1523.

*Raport Investigare final  
09 septembrie 2021*

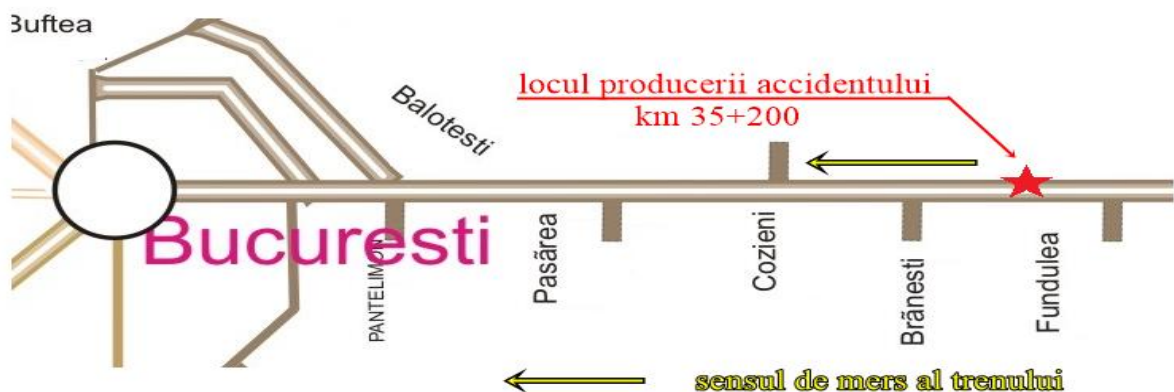
Figure no.1 Accident site

The accident happened on running line, between the railway stations Fundulea and Brănești, track II, km35+200, a straight and on a flat track.

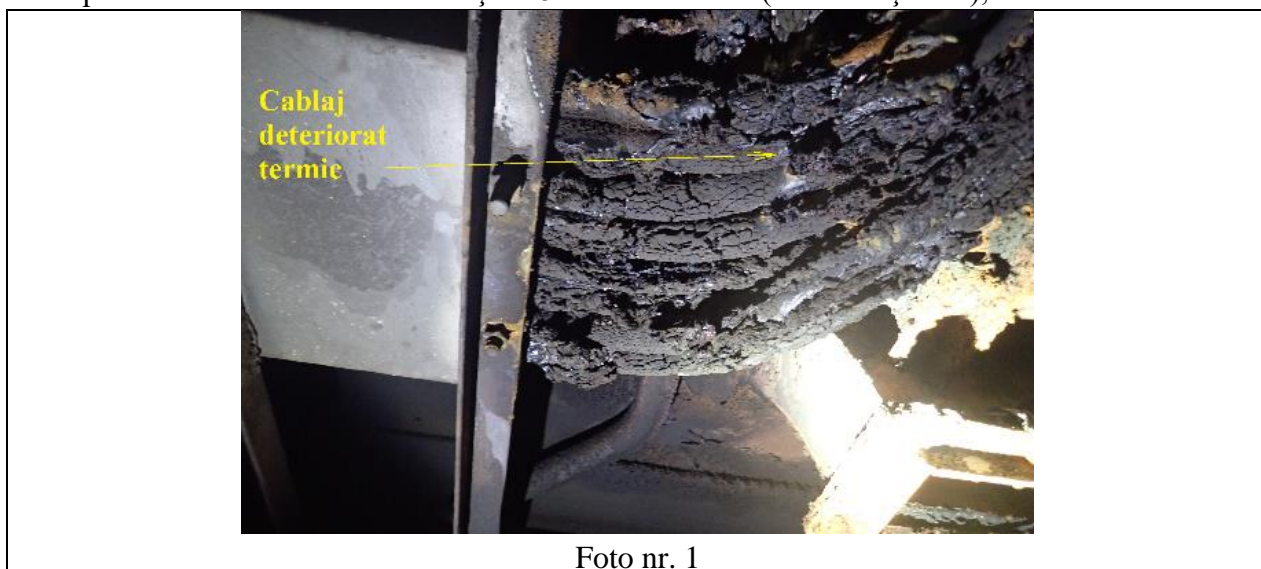
Foto nr. 1

- capacele de la dozele EMT nr. 4 și nr.5 afectate termic (foto nr.1 și nr.2);

- cablajul de la ieșirea din plăcile de borne corespunzătoare de la EMT nr.4 și nr.5 afectate termic(arse) până la intrarea în canalul de cabluri(foto nr.1 și nr.2). Cablajul de la EMT nr.4 prezintă urme de încălzire excesivă;

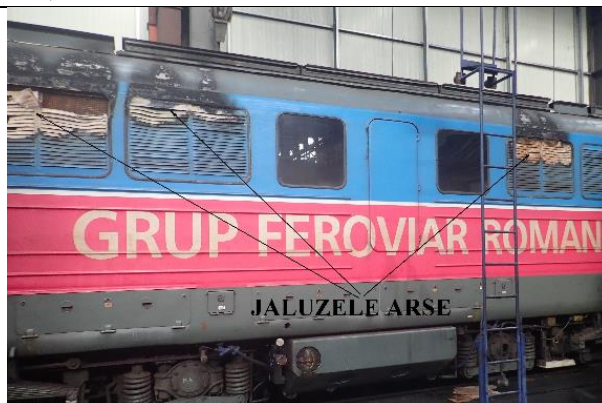
Foto nr.3

- grup ventilație post II afectat termic;
- panoul de aparate ars;
- 3 jaluzele afectate termic;

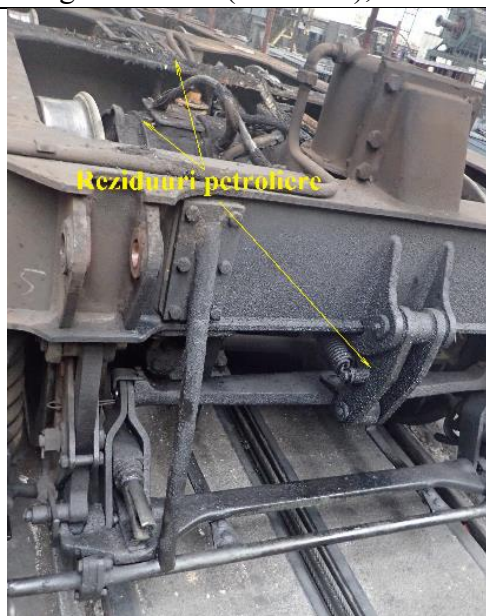
Foto nr.4

- filtrele de aer din partea dreaptă post II arse;
- geam spart de pe partea stângă din zona boghiu 2;
- tabla cutiei din zona motorului nr.4 de pe partea stângă a locomotive a fost ondulată de căldura degajată în incendiu (foto nr.3);
- țevile și conductorii din zona EMT nr. 4 (din capul MD) afectate termic;
- reziduuri petroliere au fost constatate în capul MD înspre postul de conducere nr.1, în zona dozei de la EMT nr.4 și pe cadrul boghiului nr. 2 (foto nr. 4);

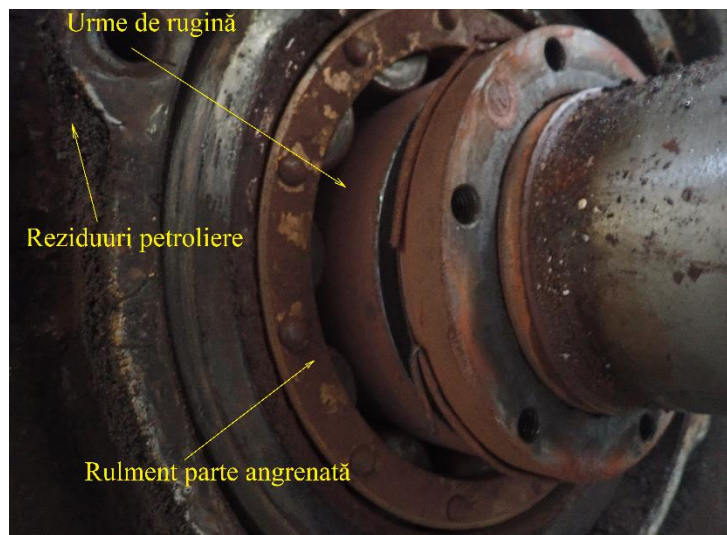
Foto nr.5

- rulment parte angrenată defect, care a permis deplasarea radială a axului rotoric în inelul interior al rulmentului;
- din aspectarea vizuală a rolelor rulmentului s-a constatat că acestea erau intacte și blocate între cele două inele ale rulmentului (foto nr.5);
- axul rotorului se putea roti în cămasa interioară a rulmentului parte angrenată. La data efectuării constatării, rotorul de la partea angrenată nu a putut fi demontat din carcasa scutului;

- rulment fără urme de vaselină, cu urme de rugina și de încălzire (foto nr.5);
- rotorul avea afectat bobinajul rotoric în partea opusă collectorului (de la partea angrenată) pe 2/3 din circumferința acestuia (foto nr.6);

Având în vedere a cele prezentate mai sus, comisia de investigare consideră că **defectarea rulmentului parte angrenată de la EMT nr.4** cumulat cu **pierderea forței de strângere a asamblării realizate prin fretare dintre axul rotoric și cămașa rulmentului la partea angrenată a acestuia**, a reprezentat un eveniment care dacă ar fi fost evitat ar fi putut împiedica producerea incendiului și în consecință reprezintă un **factor critic** care se încadrează ca **factor cauzal** în producerea accidentului, după toate probabilitățile.

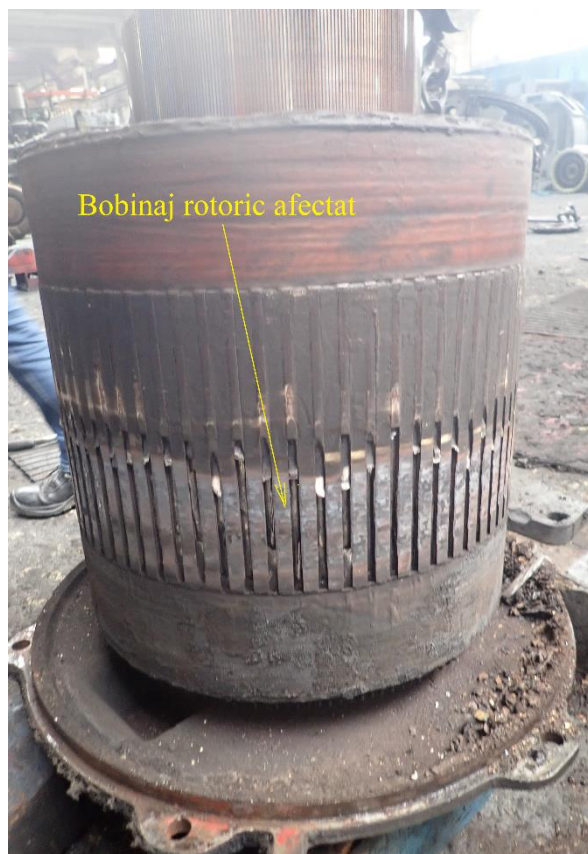
Foto nr.6

- canelurile bobinajului rotoric au fost afectate prin frecare în zona cozii de rândunica și avea bobinajul rotoric deteriorat (foto nr.6);
- bandajul rotoric nu era avariât (foto nr.6);
- cei trei poli ai statorului, din partea inferioară a motorului (în poziția normală de funcționare montat pe boghiul locomotivei), prezentau urme de frecare mecanică pe 2/3 din suprafața lor spre partea angrenată (foto nr.7);

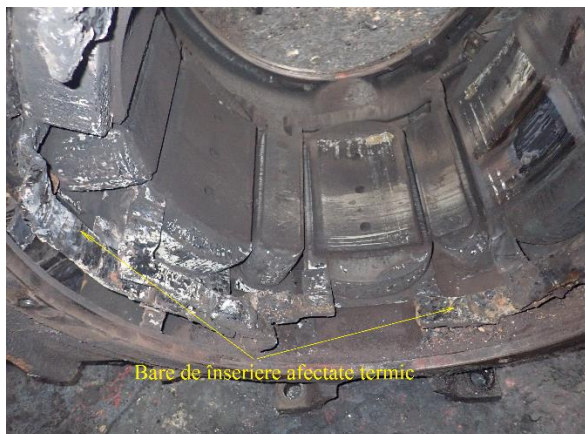
Foto nr.8

- barele de înseriere a polilor situate în zona gurii de ventilație afectate termic (foto nr.8).
