## RAPORT DE INVESTIGARE

al accidentului feroviar produs la data de 20.11.2017, la ora 03:45,  
pe raza de activitate a Sucursalei Regionale CF Constanța,  
între stația CFR Ciulnița și halta de mișcare Călărași Nord, firul II,  
în circulația trenului de marfă nr.50451,  
prin deraierea vagonului nr.33535303552-0

*Ediție finală  
noiembrie 2018*

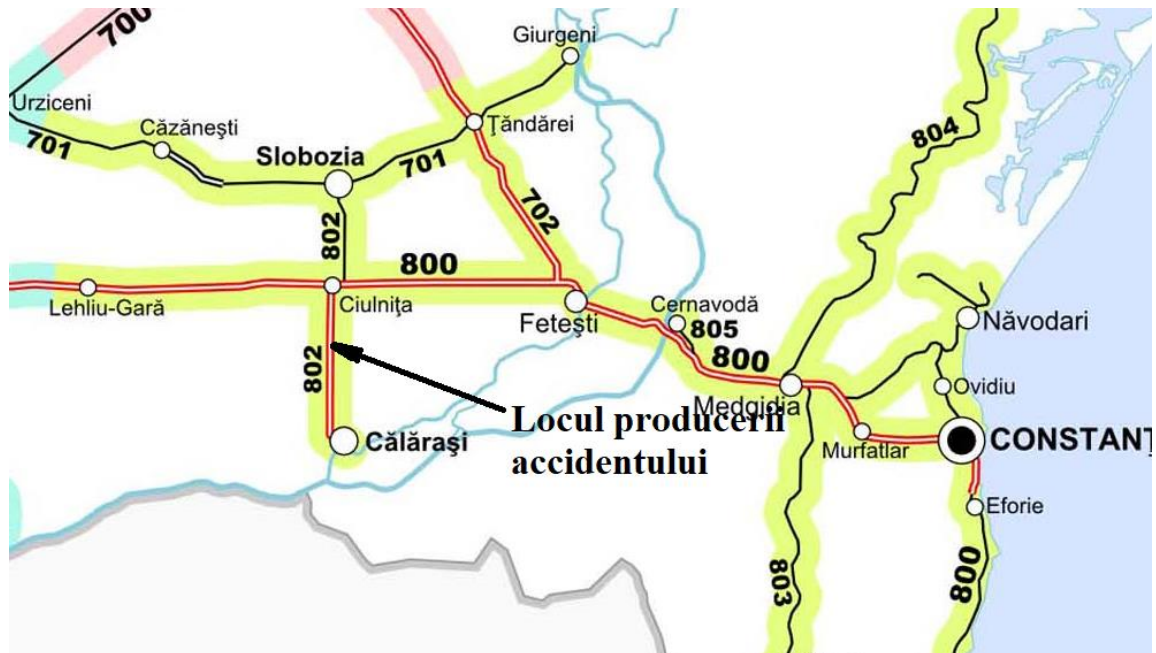
*Picture 1 – Accident site*

On the 20th November 2017, at 03:45 o'clock, in the railway county Constanța, between the railway stations Ciulnița and Călărași Nord, on the track II, km 9+100, a bogie (the second in the running direction) from the wagon no.33535303552-0 of the freight train no. 50451 derailed (the 30th one from the locomotive).

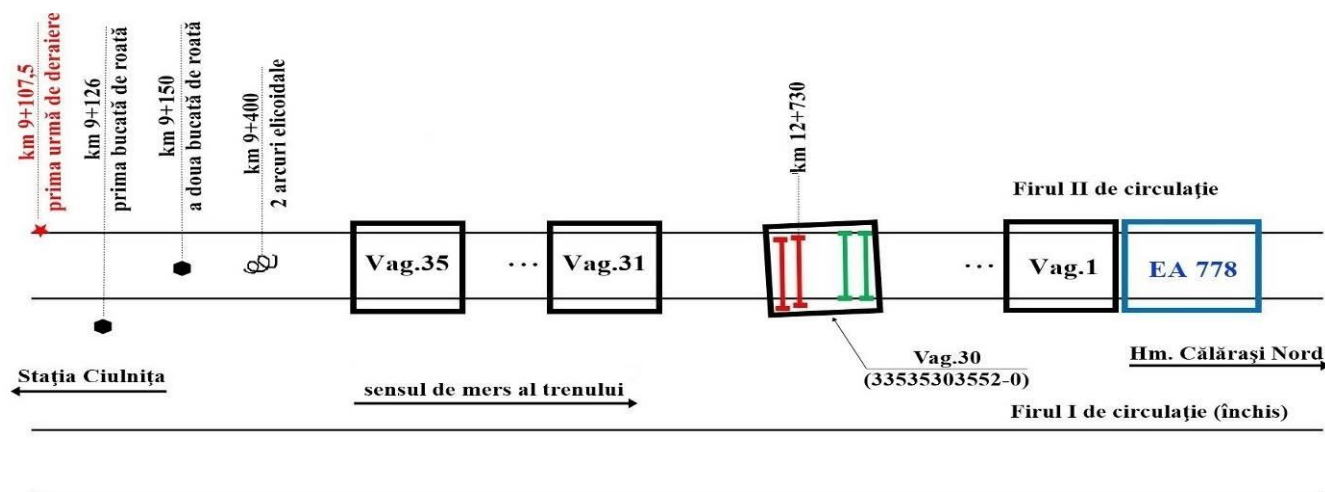
**Figura nr.2**

După oprirea trenului, la deplasarea de-a lungul trenului, personalul de locomotivă a constatat că vagonul nr.33535303552-0, al 6-lea de la urma trenului, era deraiat de al doilea boghiu în sensul de mers, la km 9+750.

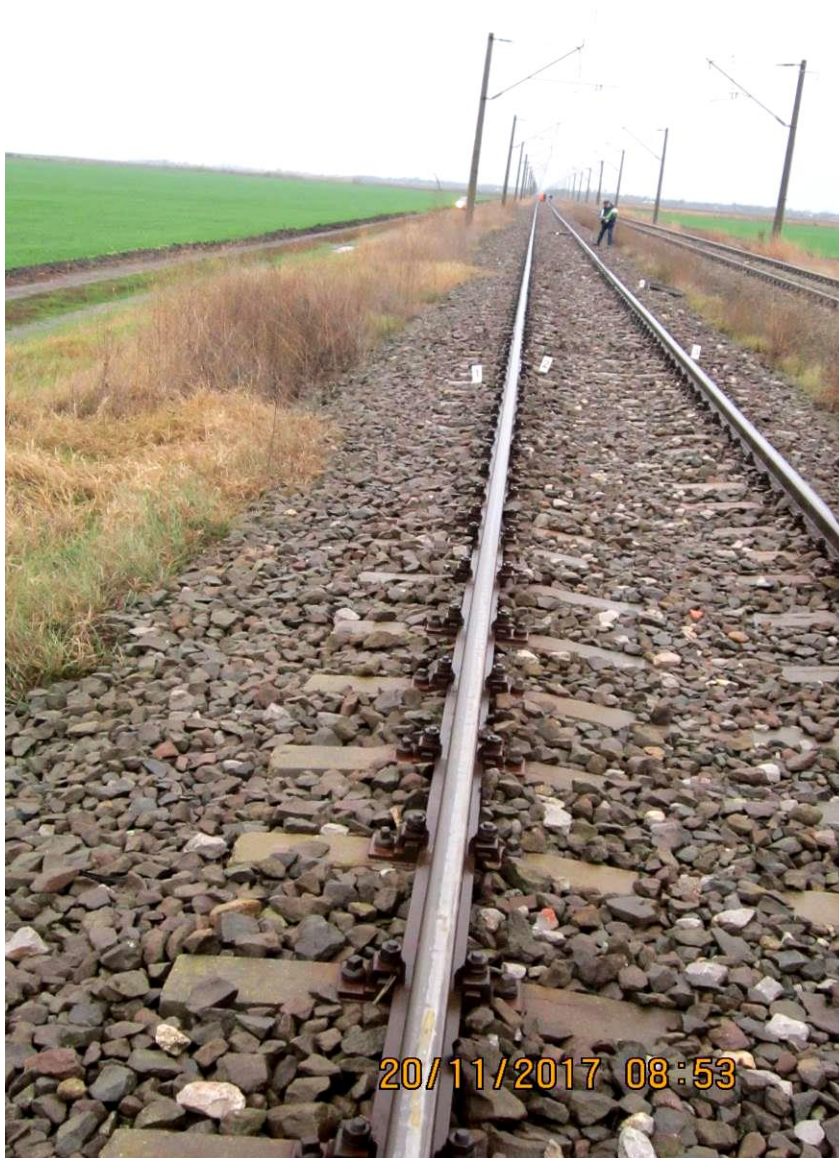
**Foto nr.1**

Vagonul a circulat cu această roată deraiată circa 3,3 metri după care, roata din partea dreaptă a aceleiași osii (roata nr.2L) a căzut în exteriorul căii, lovind în placa metalică aferentă șinei din partea dreaptă și în tirfonul de pe exteriorul acestei șine.

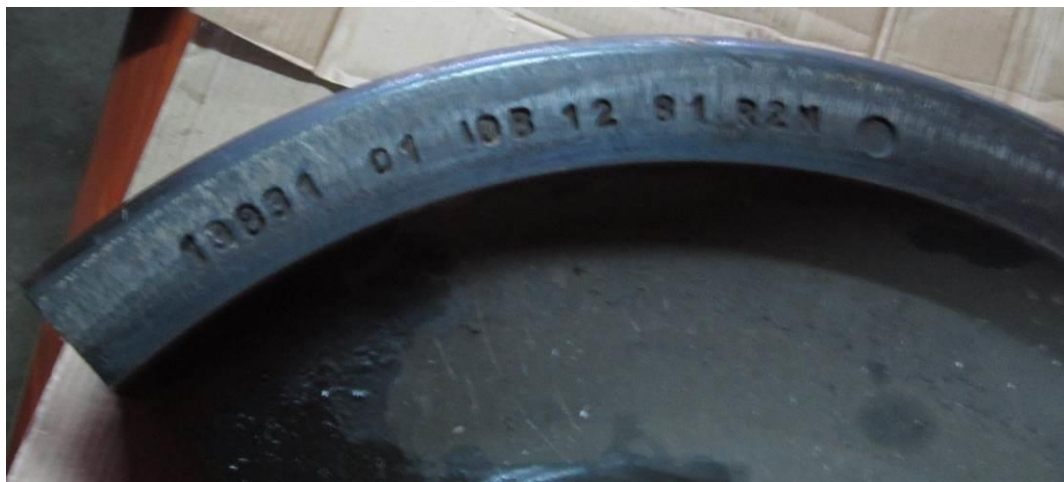
**Foto nr.3**

- la roata spartă (roata nr.2L):
  - roata monobloc fabricată în luna decembrie 1981, din oțel tip R2N, de către producătorul SC IOB SA Balș – foto nr.3;
  - roata are numărul de ordine 01 în șarja de fabricație nr.13831;
  - șantul limită de uzură caracteristic roților monobloc era vizibil pe întreaga circumferință a roții (pe toate cele 3 bucăți în care s-a rupt aceasta);
  - roata era spartă în 3 bucăți aproximativ egale, din care 2 rupte și cea de a treia rămasă pe butucul roții;

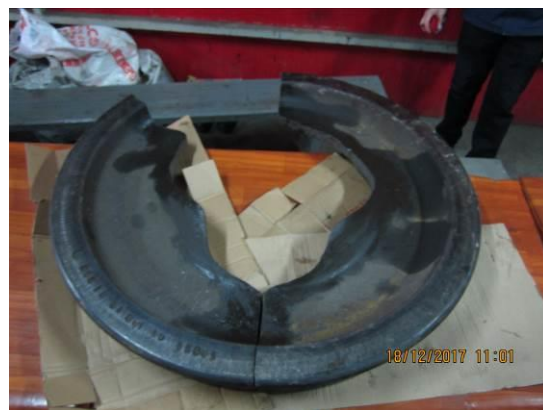
**Foto nr.4**

- planurile de rupere dispuse mai întâi radial de la suprafața de rulare spre centrul butucului, iar apoi, unde grosimea membranei creștea, planul de rupere era aproximativ semicircular, înconjurând circa 75% din circumferința butucului roții – foto nr.4;
- la verificarea suprafețelor de rupere ale celor 3 bucăți de roată, s-au constatat următoarele:
  - o cvasitotalitatea suprafețelor de rupere prezentau un aspect de rupere nouă, produsă brusc prin smulgere de material (aspect foarte rugos);
  - o la cele doua bucăți desprinse de pe roata în zona părților ce țin loc de bandaj s-au observat unele puncte dispersate cu aspect de oxidare (culoare roșiatică), care, conform declarațiilor salariaților UNICOM TRANZIT SA, ar fi putut proveni de la umiditatea existentă la momentul

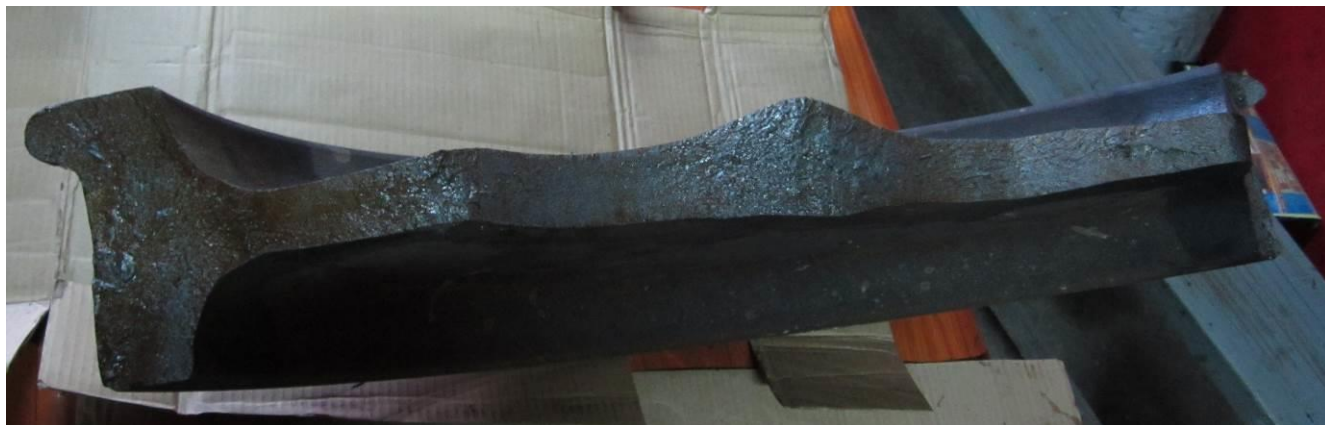
**Foto nr.5**

producerii ruperii (în zona producerii accidentului feroviar, la data de 20.11.2017, înregistrându-se precipitații sub forma de burniță);

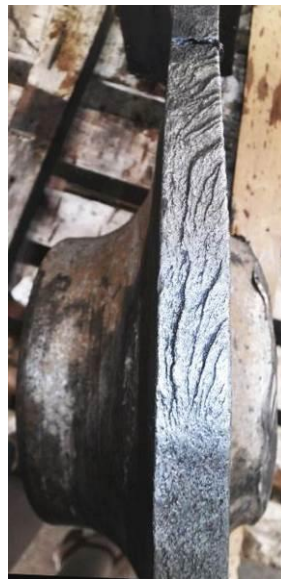
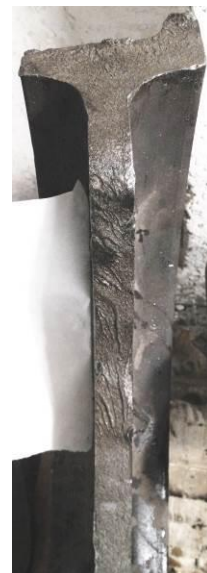
- în urma acestor încercări și examinări s-au constatat următoarele:
  - toate secțiunile de rupere, care străbat atât obada, cât și membrana roții prezentau aspect de smulgere de material, caracteristic unei rupei bruște (fragile). Cele mai pregnante smulgeri de material prin rupere bruscă sunt în membrana roții – foto nr.6 și 7;

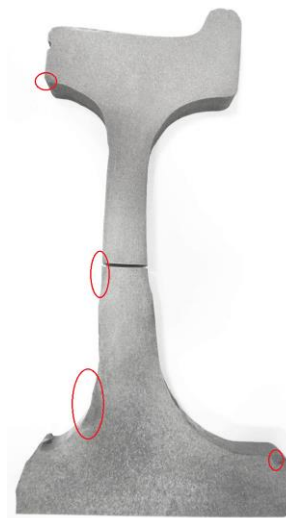
**Foto nr.8**

- pe suprafața de rulare a obezii au fost evidențiate 3 (trei) zone de influență termică, alăturate, de culoare închisă, cu aspect de cordoane de sudură. Aceleași zone de influență termică apar la suprafața laterală exterioară a membranei, precum și la racordarea membrană - butuc, tot cu aspect de depunere cu sudură – foto nr.8. Cordoanele de sudură observate la analiza macro au fost reconfirmate la analiza micro. Din acesta au pornit și s-au propagat numeroase microfisuri, care au devenit amorse pentru ruperea bruscă a roții.
