RAPORT DE INVESTIGARE

al incidentului produs la data de 29.03.2021
pe rețeaua de transport cu metroul din București,
magistrala M2, între stațiile Piața Victoriei 1 și Aviatorilor,
în circulația trenului de metrou nr.18, trasa 15

*Raport Final
februarie 2022*

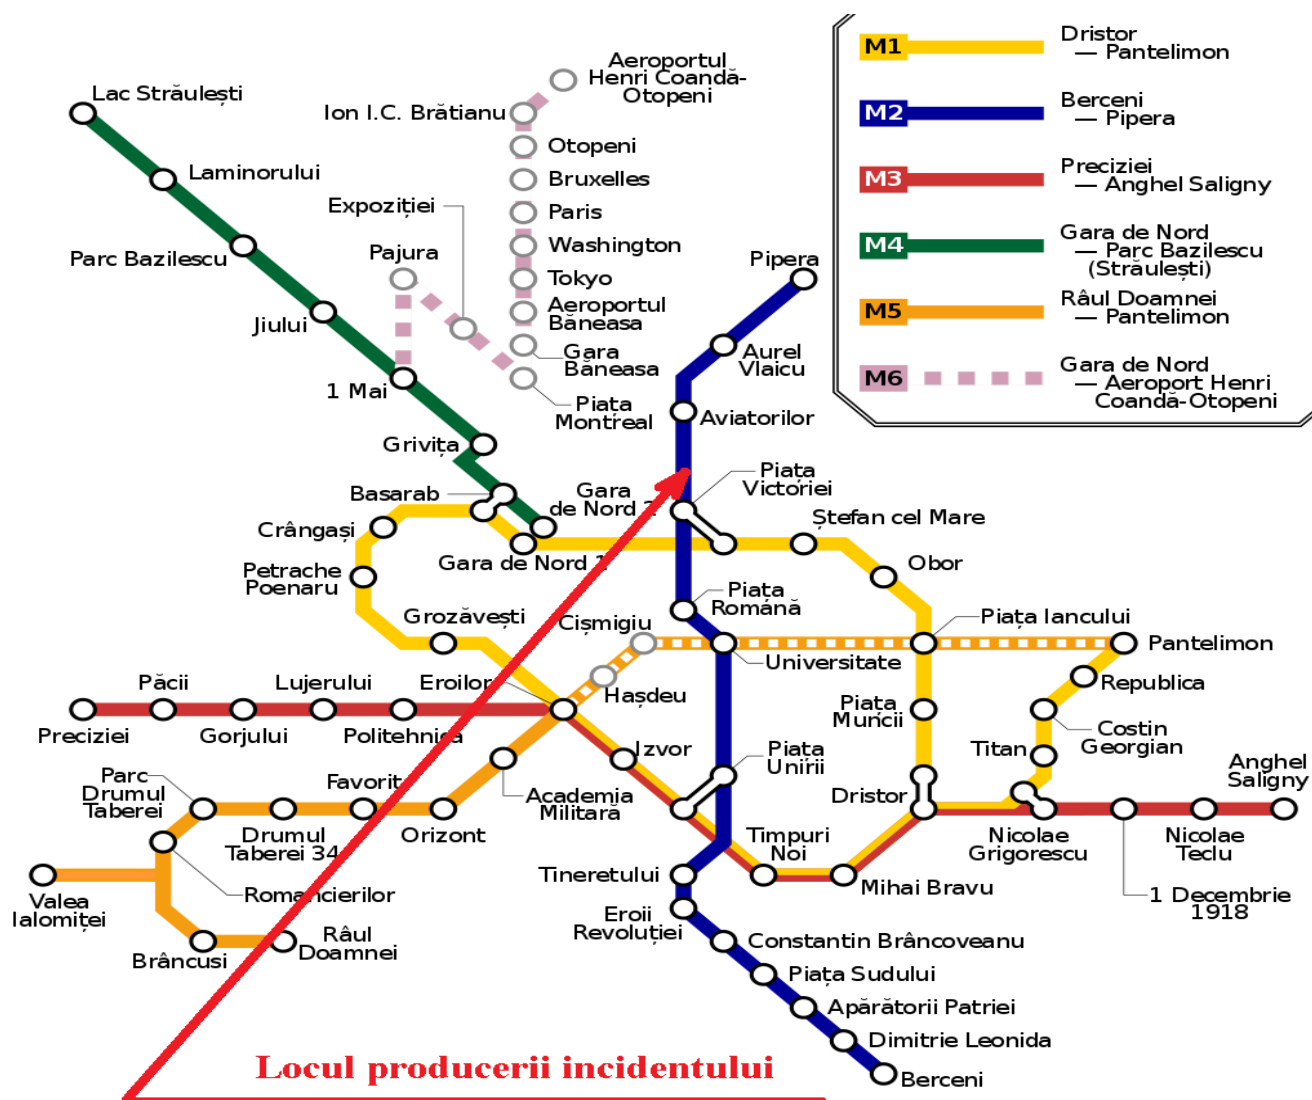
Figure no.1 Incident site

On the 29th March 2021, at 15:26 o'clock, on the metro network București, main line M2, between the metro stations Piața Victoriei 1 and Aviatorilor, on the track 1, at about 190 m after it left the metro station Piața Victoriei 1, in the running of metro train set no.18, path 15, the train consisting in the electric train set (TEM) no.1324-2324, the torque rod and the left current collector broke, in the running direction, from the bogie no.1 of the unit M2 of the half-train no.2324 and they hit the tunnel installations.

- the torque rod of the bogie no.1 from the unit M2 of the half-train no.2324 was broken at the end situated on the left side, in the running direction;

- the current collector afferent to the same part (left side in the train running direction) was mechanically deteriorated and thermically affected;
- the support of the current collector involved was bent;
- the bogie frame no.1 of the unit M2 from the half-train no.2324 had hit traces;
- the axle box from the same side was hit in the area to the current collector with traces of hit and thermically affecting.

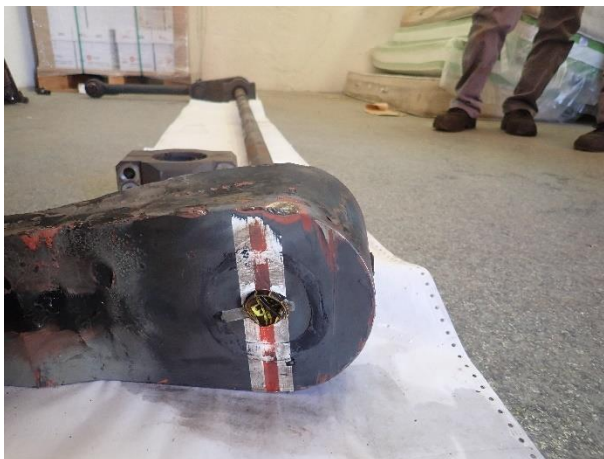
- bara de torsiune ruptă are următoarele inscripții: MG 606036 N 293;
- această bară de torsiune nu face parte din loturile de bare care, conform verificărilor efectuate anterior de către CAF, au fost afectate (numerele de serie de la 217 la 266);
- bara de torsiune era ruptă în zona suportului de pe partea stângă, în sensul de mers, la circa 200 mm de capătul din stânga (ruperea începe la circa 190 mm și se termină la circa 210 mm de acest capăt, planul secțiunii de rupere fiind înclinat la circa 40° față de axa longitudinală a barei);
- pe capetele de fixare ale barei, în brațele ansamblului s-au constatat marcajele de control (vopsea de culoare albă și roșie) nedecalate;

Foto nr. 1 - Marcajele de control de pe brațul ansamblului antiruli

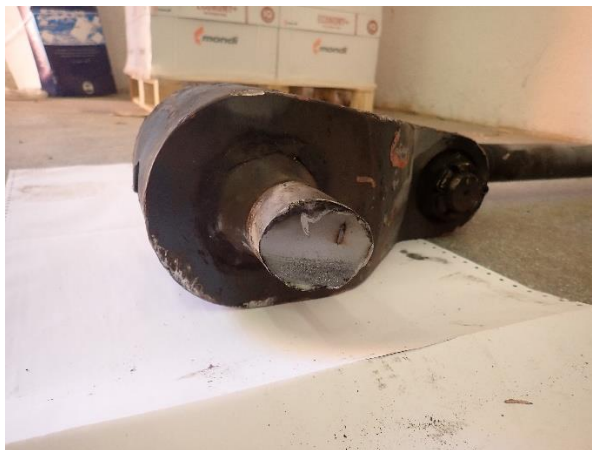
- diametrul barei de torsiune este de circa 50 mm (conform documentației CAF);
- aspectul suprafețelor de rupere este similar unei ruperi la oboseală;
- cele două suprafețe de rupere prezintă un aspect lucios pe circa 60% din suprafață și un aspect de rupere fragilă (mai rugos), pe circa 40% din suprafață;

Foto nr. 2 – Suprafața de rupere a barei de torsiune

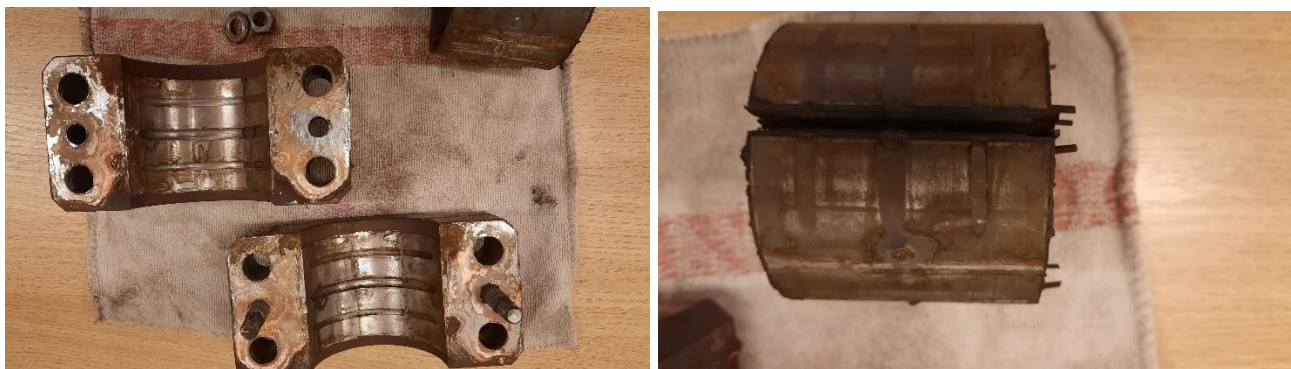
- capătul dinspre suportul din partea stângă prezintă pe marginile secțiunii de rupere urme de lovituri produse ca urmare a lovirii acestuia, după rupere, de elementele boghiului și captatorului de curent;
- nu s-au putut identifica alte urme sau defecte de suprafață;
- s-a demontat ansamblul de cleme care asigura fixarea pe boghiu în zona căruia s-a produs ruperea barei de torsiune, fără a fi constatate defecte vizibile nici pe suprafețele circulare ale celor două cleme și nici pe îmbinarea de cauciuc care era fixată între cele două cleme;

Foto nr. 3 Clemele de fixare ale barei de torsiune pe boghiu și elementul de cauciuc

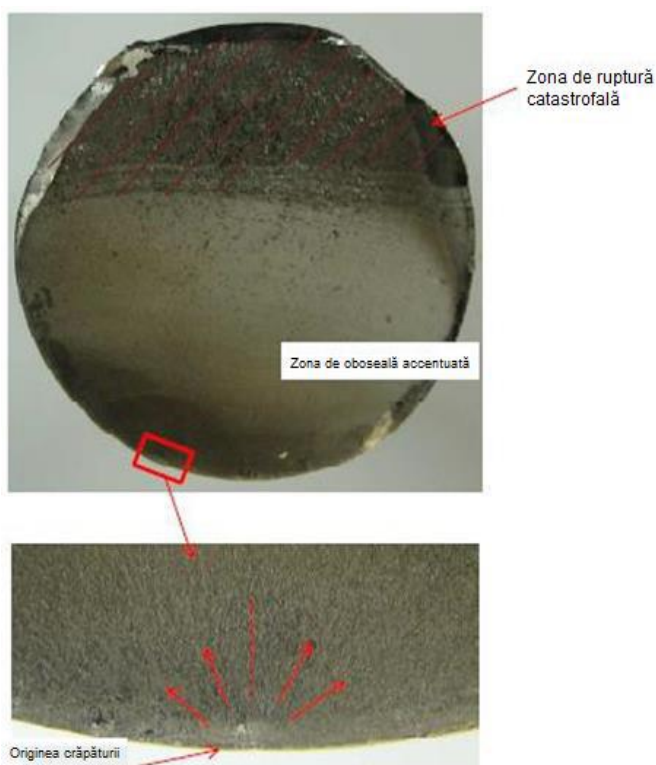
- bara a fost fabricată în conformitate cu schița CAF M.G6.06.036;
- asupra barelor s-au efectuat următoarele analize:
 - inspecție vizuală;
 - analiză fractografică;
 - analiză chimică;
 - teste mecanice de tracțiune și rezistență;
 - analiză microstructurală;
 - teste de duritate;
 - analiză micrografică: conținutul de microincluziuni conform standard ISO4967, determinarea microstructurii (inclusiv identificarea posibilei analize de decarburare).
- în urma acestor analize a rezultat că:
 - morfologia suprafeței de rupere corespunde unei fisuri a cărei creșteri a fost generată de oboseala materialului. Fisura s-a mărit până la aproximativ 65% din secțiunea barei, ducând ulterior la o ruptură totală;

Figura nr. 6 - Morfologia suprafeței de rupere

- s-a confirmat, din nou, faptul că fractura a apărut din cauza oboselii materialului. Punctul de inițiere al crăpăturii, zona de creștere și ruptura ireversibilă finală pot fi identificate pe suprafața rupturii;

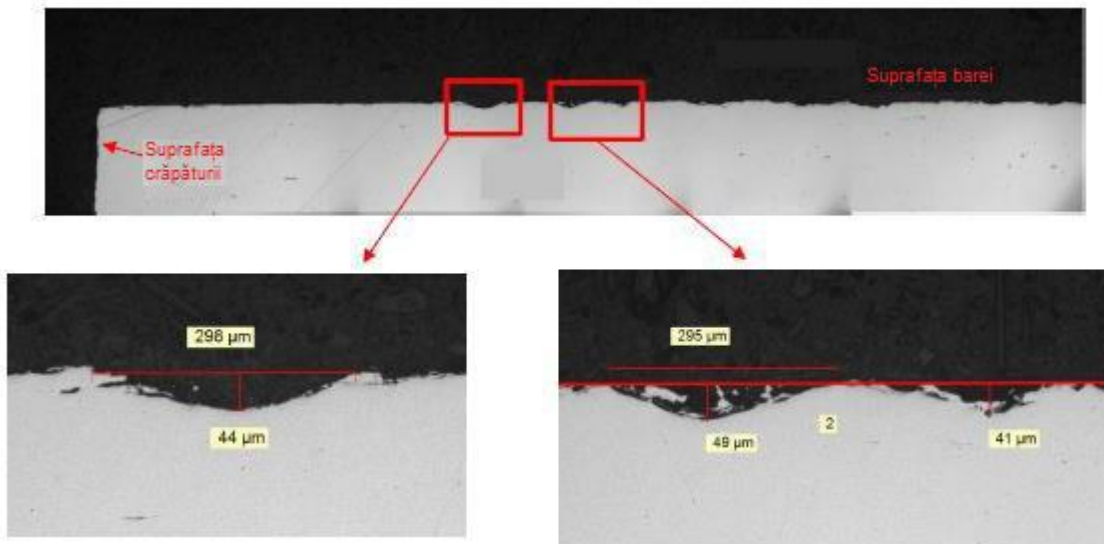
- fisura își are originea într-un semn rezultat în urma procedurii de sablare cu alice metalice ușor mai adânc decât celelalte din proximitatea sa. La originea fisurii nu sunt prezente micro-incluziuni nemetalice sau eterogenități microstructurale relevante;
- a fost identificată o neregularitate a semnelor rezultate în urma procedurii de sablare cu alice metalice. Adâncimea semnelor nu este la fel de omogenă precum ar fi de așteptat în cazul efectuării corespunzătoare a procedurii de sablare cu alice metalice;

Figura nr. 7 - Nereguli de suprafață pe suprafața barei rupte

- nu sunt prezente eterogenități superficiale și microstructurale relevante în punctul de origine al crăpăturii, cu excepția celor generate în urma procesului de sablare cu alice metalice. Aceste semne rezultate în urma procesului de sablare cu alice metalice nu sunt omogene. Se pot detecta adâncimi și morfologii diferite semnificative (diferențele fiind mai mari decât cele așteptate în cazul efectuării corespunzătoare a procesului de sablare cu alice metalice).

Având în vedere cele descrise mai sus se poate conchide că, **defectul existent la bara de torsiune** de la boghiul nr.1 al vagonul M2 din semitrenul nr.2324 (**nereguli superficiale apărute din cauza unei aplicări incorecte a procesului de sablare cu alice metalice**) a făcut ca, în zona unde se montează ansamblul de cleme care asigură fixarea barei de torsiune pe boghiu de pe partea stângă (în sensul de mers al trenului), să se dezvolte în timp microfisuri. Aceste microfisuri au condus la apariția unei fisuri, fisură ce a generat, în final, ruperea acestei bare și, astfel, a condus la producerea incidentului.

- placing of a purchasing order for torque rods for the replacement of the lot of 7 pieces, from which the torque rod, fitted on the bogie no.1 of the unit M2 of the half-train no.2324, was part, it generating the incident from the 29th March 2021;
- then, the replacement of the rest of torque rods fitted on the last 8 train sets type BM3-CAF, supplied to METROREX (train sets no.1317-2317 ÷ 1324-2324) and that were not replaced following the incidents happened previously this investigated by AGIFER.
