OHUTUS-  
JUURDLUSE  
KESKUS

Tõsine õnnetusjuhtum  
**Raasiku raudteeületuskohal**

Raudteeületuskoha õnnetusjuhtum

R160414

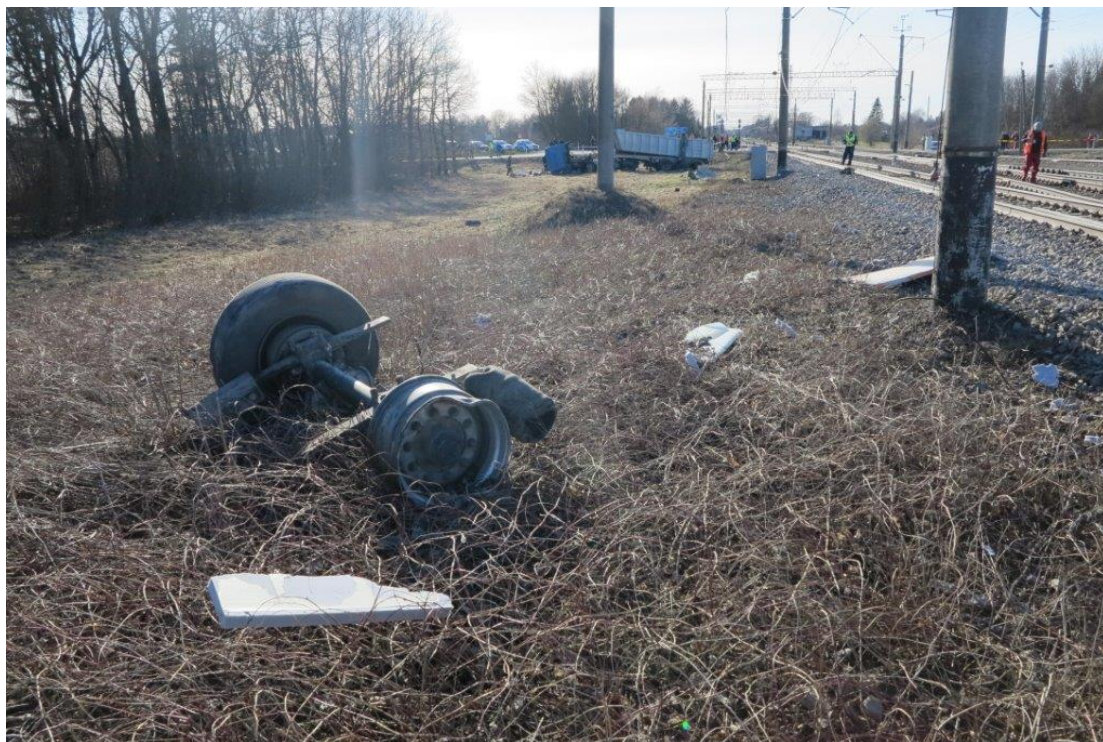
Foto 1. Vaade sündmuskohale.

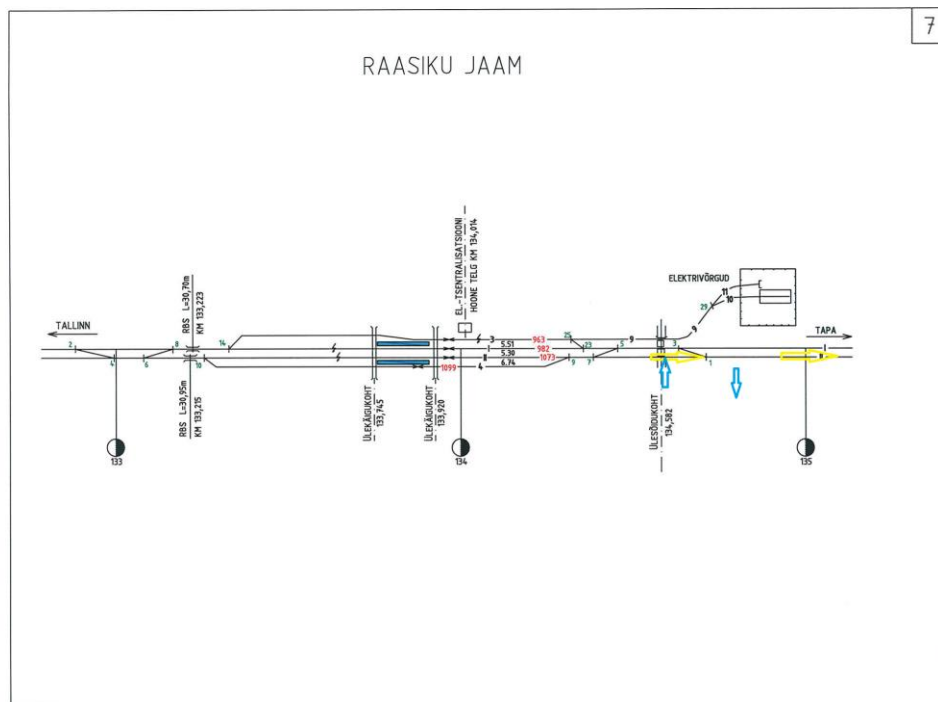
Joonis 2. Raasiku jaam. Auto sõidusuund ja asukoht peale õnnetust sinisega. Rongi sõidusuund ja asukoht õnnetusjärgselt kollasega.

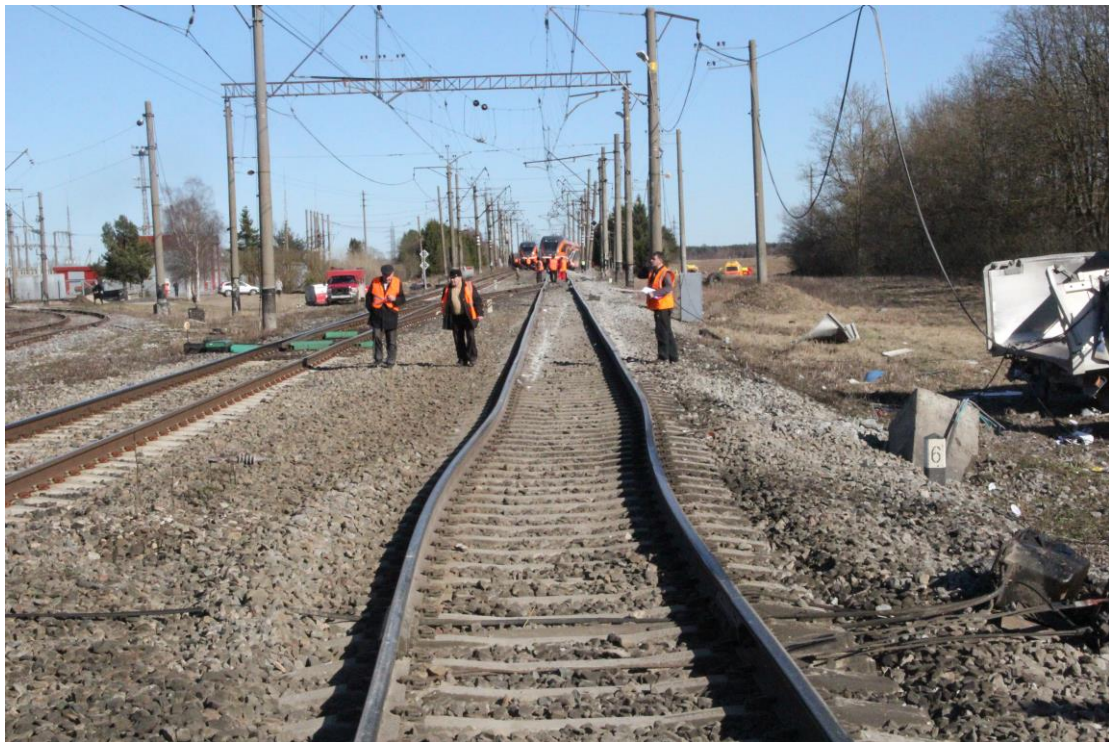
AS Eesti Raudtee infrastruktuuril tekitati kahju rööbasteele, mille tõttu tuleb välja vahetada 421 betoonliiprit ja 15 meetrit rööpaid ja 71 tonni täitematerjalina graniiti. Välja tuleb vahetada üks pöörang, parandada kontaktvõrk 257 m ulatuses ja asendada kaks kontaktvõrgu posti ning taastada ühe posti esialgne asend, samuti sidemajanduses 4 drosseltrafot ja 1 elektriajam. Kahjud infrastruktuurile lähevad hinnanguliselt maksma 175549,34 eurot.

Foto 2. Vaade rööbasteele õnnetusjärgselt.

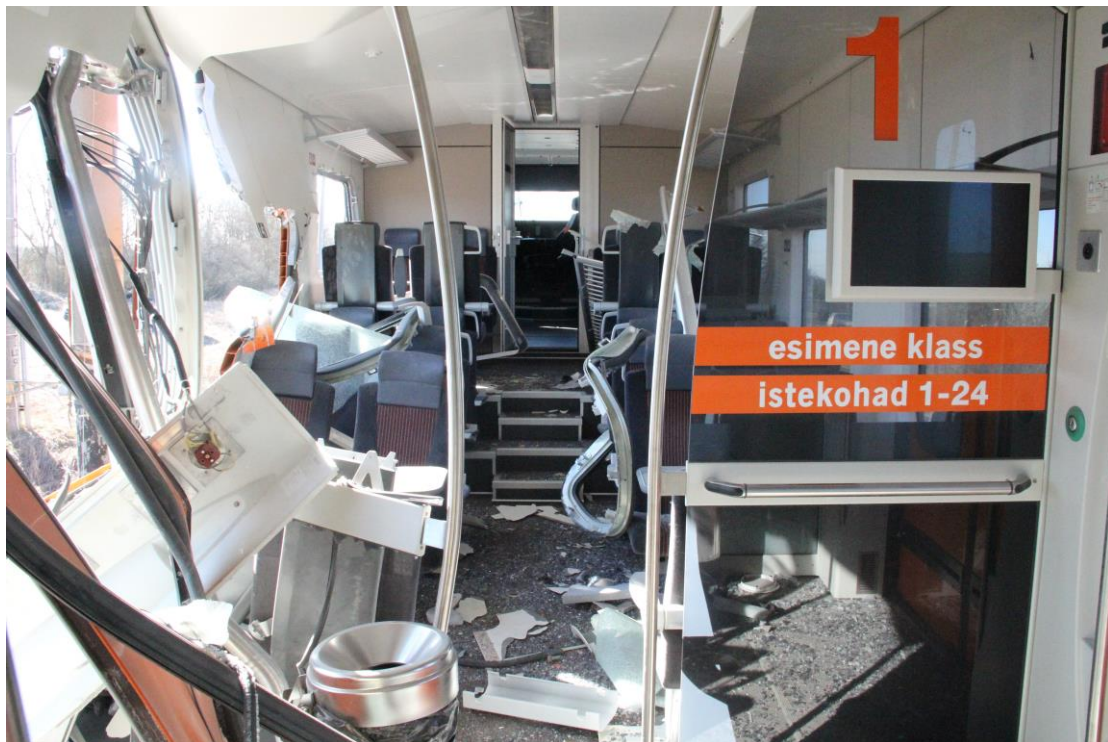
AS Eesti Liinirongide reisirongi A- ja D-vaguni kahjustused olid suuremas osas autoga kokkupõrke poolse külje katuse piirkonnas, külgseinas, raami pikitalas ja alaosas. Vigastusi olid saanud pöördvankrid.

Mõlemal vagunil olid ulatuslikud kahjustused salongis: katkised istmed ning purunenud seina-, pörand- ja laematerjal. Purunenud olid ka klaasvaheseinad ning mitmed vaguni külje ja salongi reisirongikraanid. Salong oli täitunud suures osas klaasikildudega.

Vagunite välisosadel olid rebendid, kriimustused, muljutused, painded. Vigastatud olid vagunite aknad, ukseid ja uste portaaleid.

Vagunite võimaliku renoveerimise tulemusena ei ole saavutatav nende 30 aasta jooksul käitluses hoidmine, mis uuele veeremile ette on nähtud.

Foto 3. A-vaguni sisevaade õnnetusjärgselt

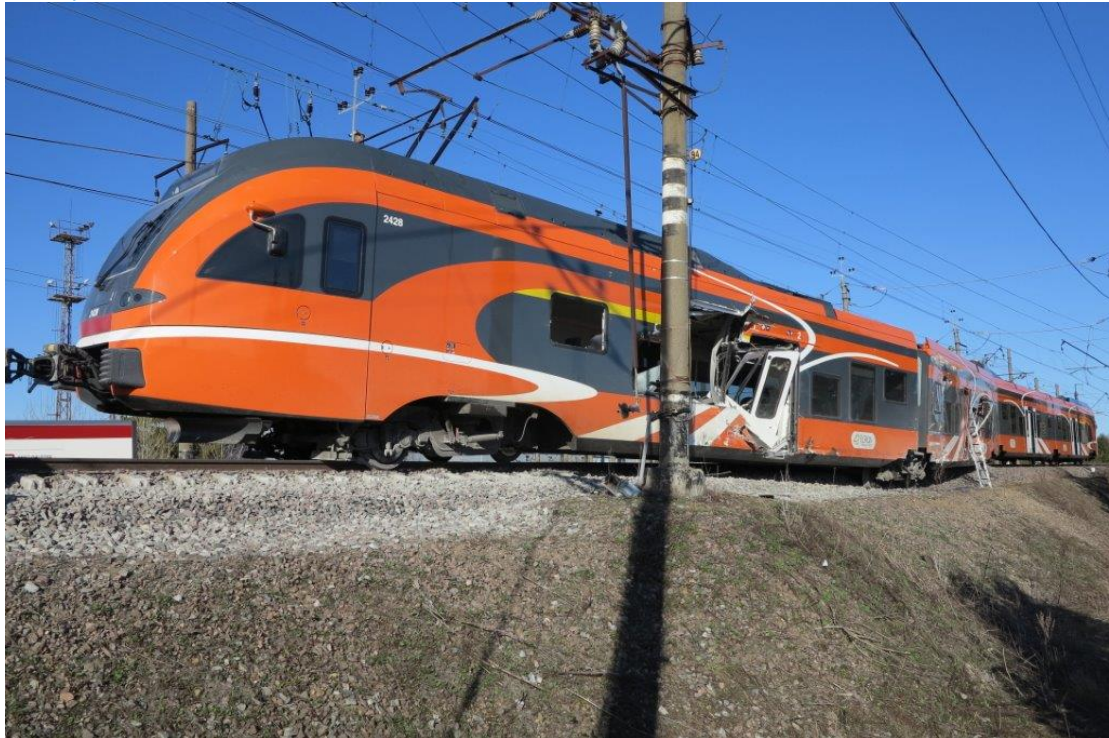
Kokkupõrke tagajärjel olid rööbastelt maha jooksanud kaks vagunit (2428A ja 2428D) 3 pöördvankriga ning mootorblokk 2428M.

Foto 4. Diislrong DMU 2428 õnnetusjärgselt.

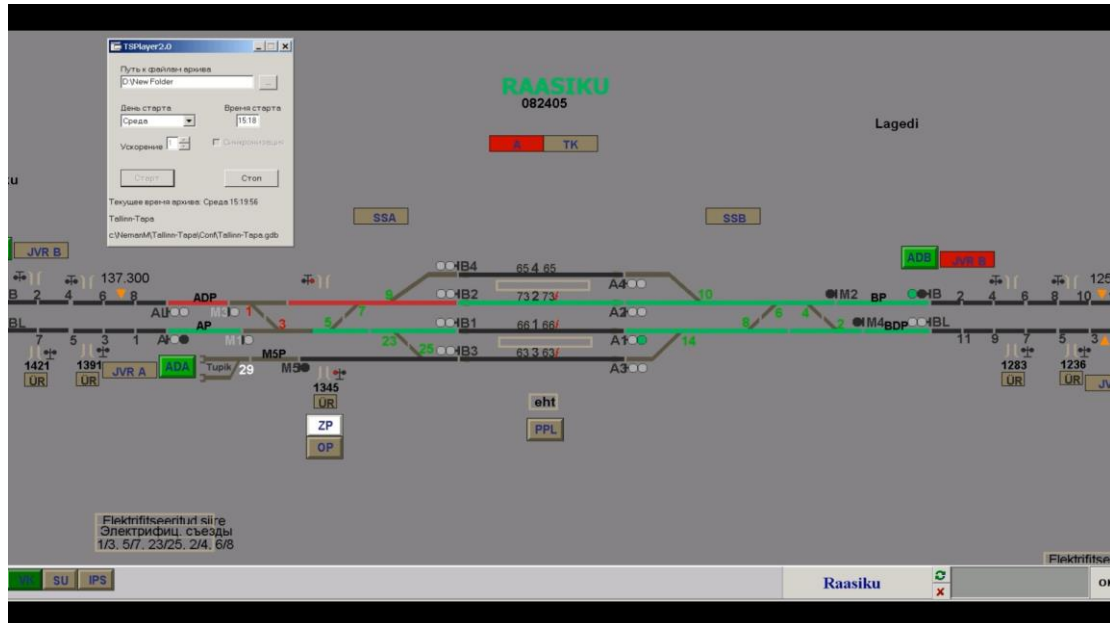
Järgnev joonis näitab rongidispetšeri monitoril hetke, kui kokkupõrge on toimunud, rong on peatunud. Pruuniga tähistatud piirkonnas on rööbaste elektriahelad katkenud või puuduvad. Monitor signaliseerib punase tulega avariist Raasiku jaamas. Rööbastee hõivatus on tähistatud punasega.

Joonis 3. Rongidispetšeri monitori näit 16.04.2014 kell 15:19.56.

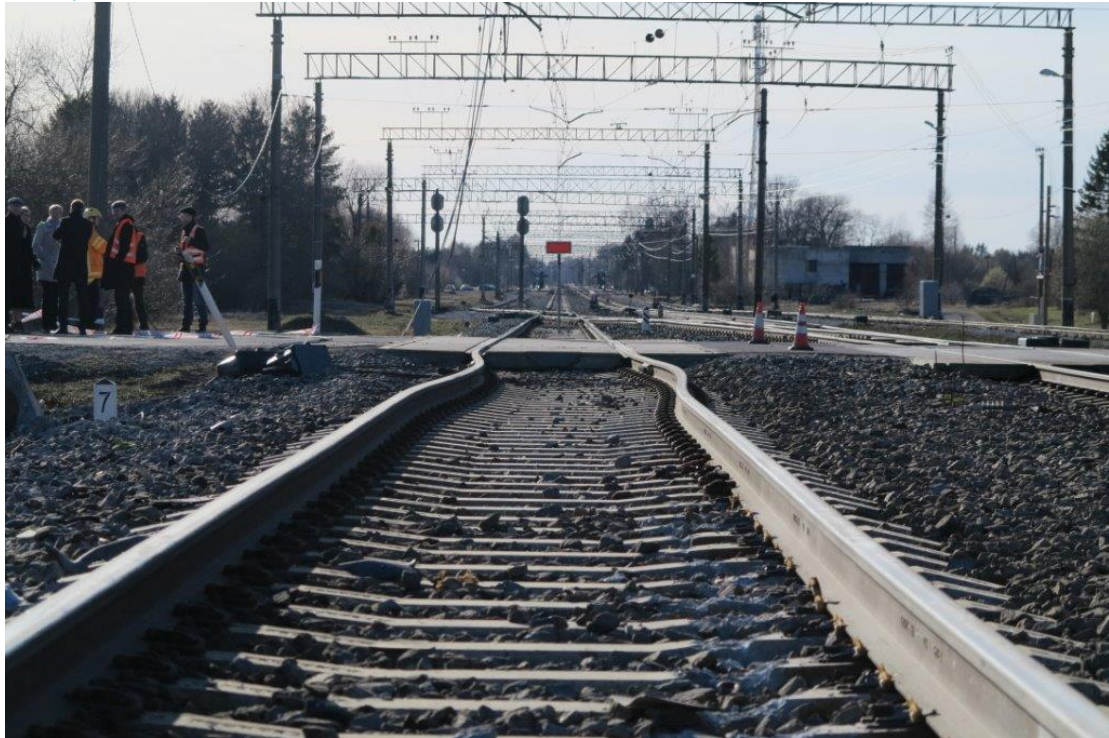
Reisirong nr 0290 andis enne Raasiku ülesõidukohta kolmel korral tähelepanu helisignaali. Neist viimane oli 774 m enne ülesõidukohta. Helisignaali andmise hetkest ülesõidukohale jõudmiseks kulus rongil aega mitte rohkem kui 25 sekundit. Viimane vile andmist nõudev signaalmärk enne ülesõitu asub km 134 pk 3. Sellele järgneb jaama piires ülekäigukoht asukohaga km 134 pk 10. Ülesõidukoht asub km 135 pk 6. Raudteeveeremi juht järgis signalisatsioonijuhendis kehtestatud nõuet ja andis enne ülesõitu helisignaali kohas, mis jääb ligikaudu 0,5 km kaugusele peale viimast signaalmärki.

Foto 6. Vaade rongi lähenemise suunale.
