OHUTUS-  
JUURDLUSE  
KESKUS

Raudteeliiklusõnnetus

**Raasiku raudteeülesõidukohal**

Raudteeületuskoha õnnetusjuhtum

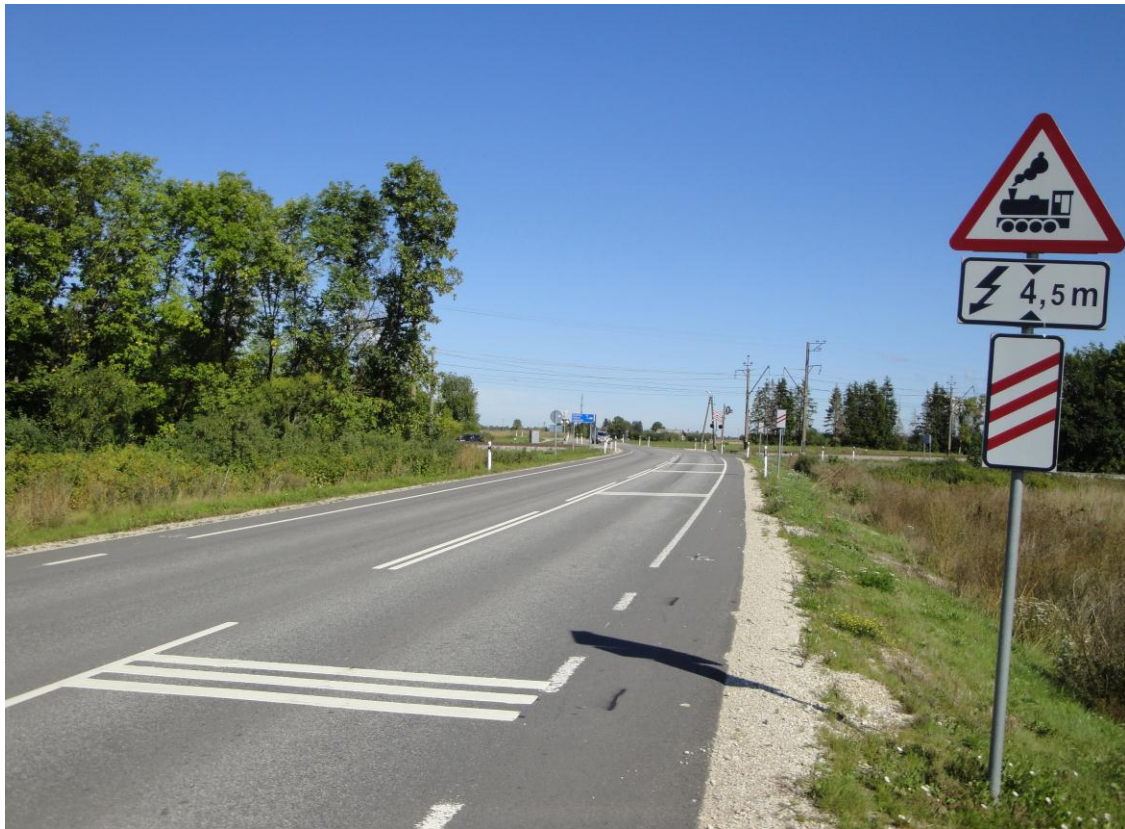
Foto 1. Vaade Nissan Micra sõidusuunalt Raasiku raudteeülesõidukohale.

Rööbastee moodustab maanteega 75°-se nurga, ülesõidukate on betoonist. Mõlemal pool ülesõidukohta omab maantee asfaltkatet. Ülesõidukoha laius risti autoteega on 13 m.

Õnnetus toimus vähese pilvitusega päeval ajal, kui päike paistis ülesõidukohale sõitnud autojuhi selja tagant. Sõidutee oli tasane ja kuiv. Sõidutee moodustas raudteele lähenemisel lauge kurvi. Raudtee ja sõidutee moodustavad nurga 75°.

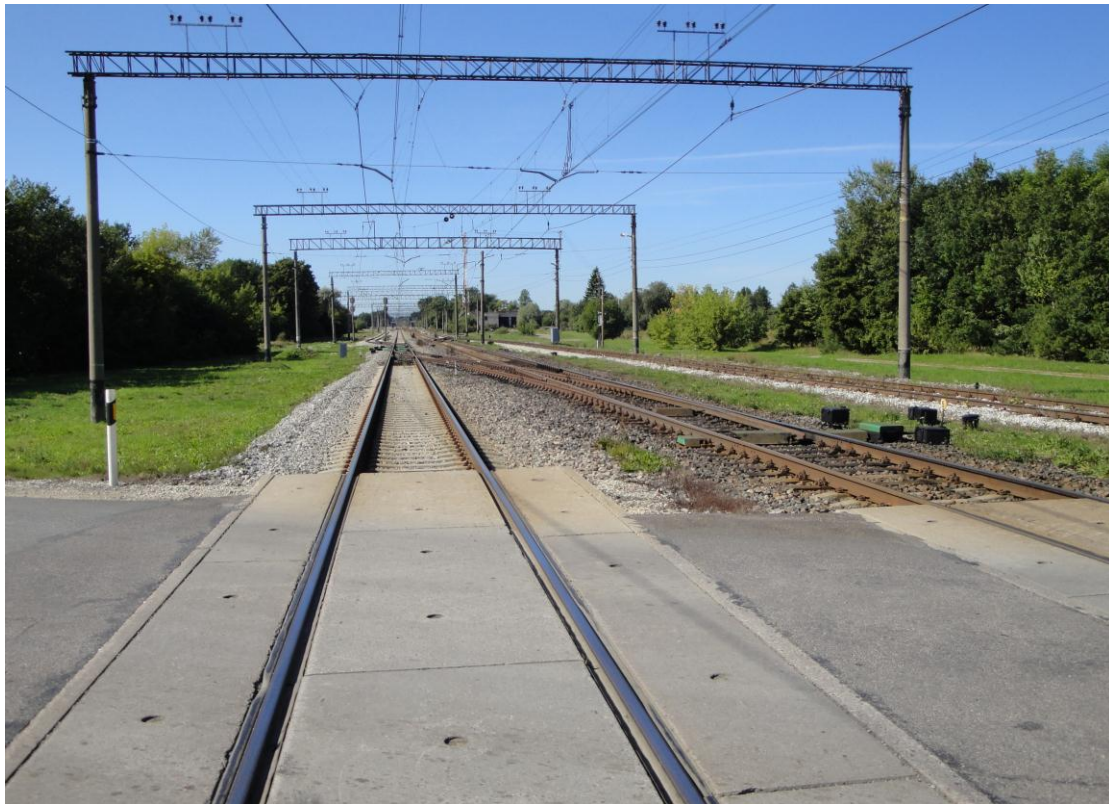
Foto 2. Vaade Raasiku raudteeülesõidukohalt rongi lähenemise suunale.

Olnud 50 m kaugusel ülesõidust, oli õnnetusse sattunud autojuhil võimalik märgata lähenevat rongi 350 m kauguselt. Vedurijuhil oli võimalik näha ülesõitu 1500 m kauguselt.

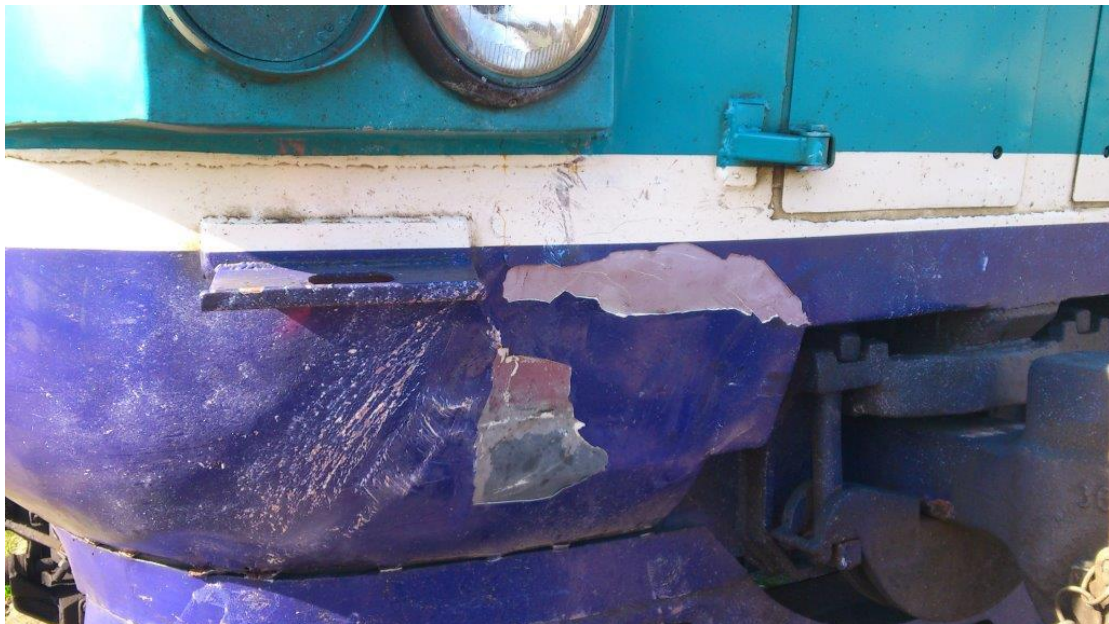
Foto 3. Mootorvagun 3707 õnnetusjärgselt.

Edelaraudtee AS diiselrongi mootorvaguni DR1B 3707 lumeraua parem serv oli muljutud ja lumeraua kinnitusplaat deformeerunud. Muljutud oli vagunikere parem nurk lumeraua kohalt 0,5 m<sup>2</sup> ulatuses, purunenud oli suruõhu otsavoolik ja vigastatud välisvärvi pindalaga 2 m<sup>2</sup>. Kokku moodustasid kahjud raudteeveeremile 1512,00 eurot.

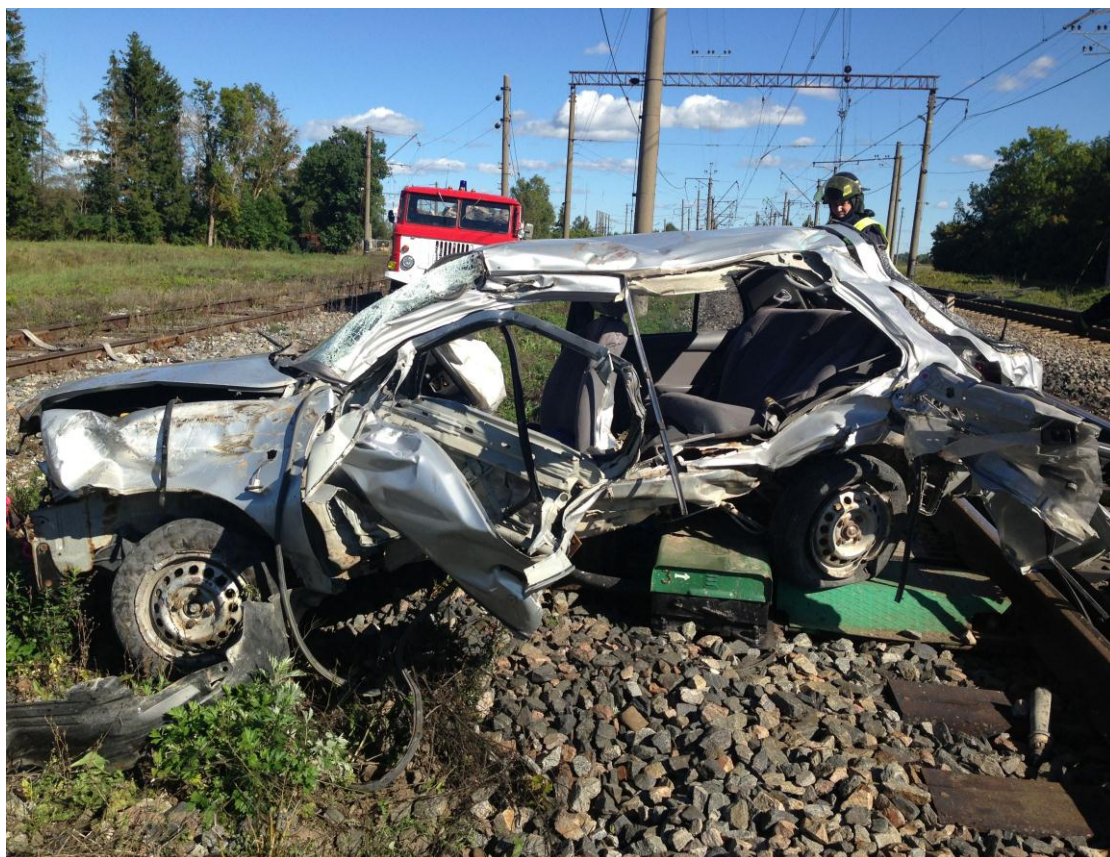
Foto 4. Nissan Micra õnnetusjärgselt.

Sõiduauto Nissan Micra registreerimisnumbriga 729 MBM kere oli üldiselt deformeerunud. Sealhulgas olid deformeerunud rooliseadmed, jalgpidor, seisupidur, esituled, vasakpoolne tagatuli. Neljast rehivist olid vigastatud vasakpoolsed rattad, kadunud oli vasakpoolne külgspeegel ja kahjustatud auto esiklaas. Sõiduauto Nissan Micra oli muutunud kasutuskõlbmatuks.
