RAPORT DE INVESTIGARE

privind accidentul feroviar produs la data 23.12.2018, ora 07:20,
pe raza de activitate a Sucursalei Regionale CF Timișoara,
secția de circulație Livezeni-Subcetate,
firul I de circulație între halta de mișcare Băești și stația CFR Subcetate, la km 34+993

*Raport de investigare
Ediție finală
13 Noiembrie 2019*

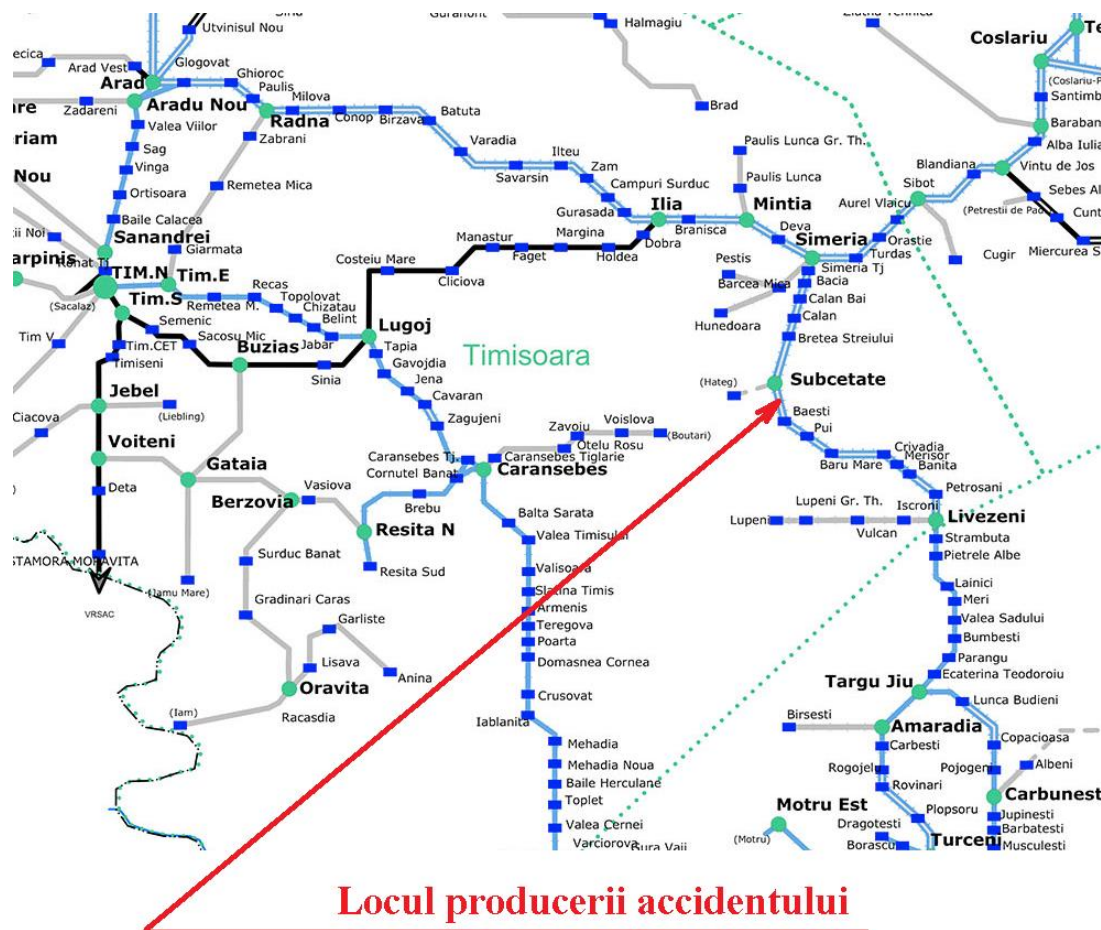
Figura nr.1 – Locul producerii accidentului

În zona producerii accidentului feroviar (km 34+993 - firul I de circulație) traseul liniei este în curbă cu deviație stânga, în sensul de mers al trenului, ale cărei elemente geometrice sunt: raza $R=280$ m, supraînălțarea $h=120$ mm, supralărgirea $s=10$ mm. Profilul transversal al căii este rambleu. Declivitatea căii este de 4 ‰, pantă în sensul de mers al trenului. La data producerii deraierii, firul II de circulație Livezeni-Subcetate era închis pentru lucrări planificate de întreținere la infrastructura feroviară.

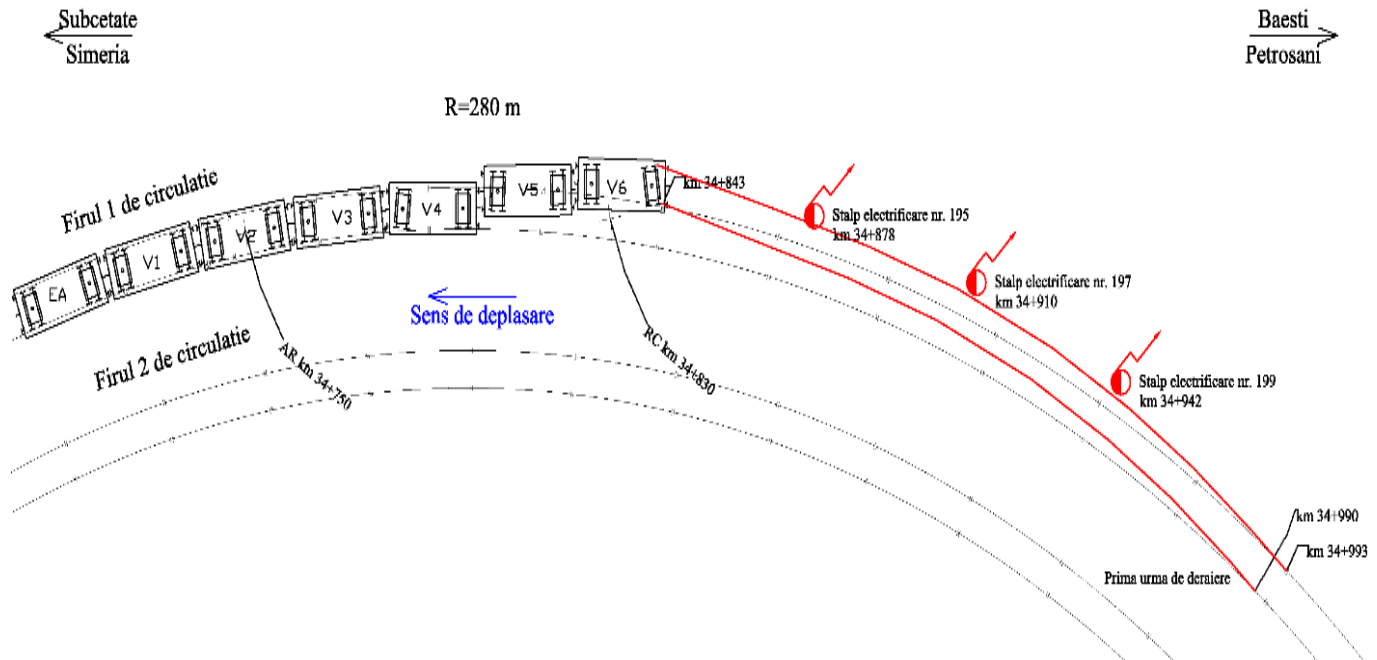
Figura nr.2 - Poziția vagoanelor după deraiere

vagoanelor nr.50532083047-2 (al 4-lea), nr.50532083103-6 (al 5-lea) și nr.50532083022-5 (al 6-lea). Trenul a circulat cu cele trei vagoane deraiate, pe o distanță de aproximativ 150 m, distanță pe care a rupt trei stâlpi de susținere a firului liniei de contact (LC). Totodată, pe aceeași distanță s-a produs și ruperea pantografului activ al locomotivei. Poziția vehiculelor din compunerea trenului, după deraiere, este prezentată în Figura nr.2.

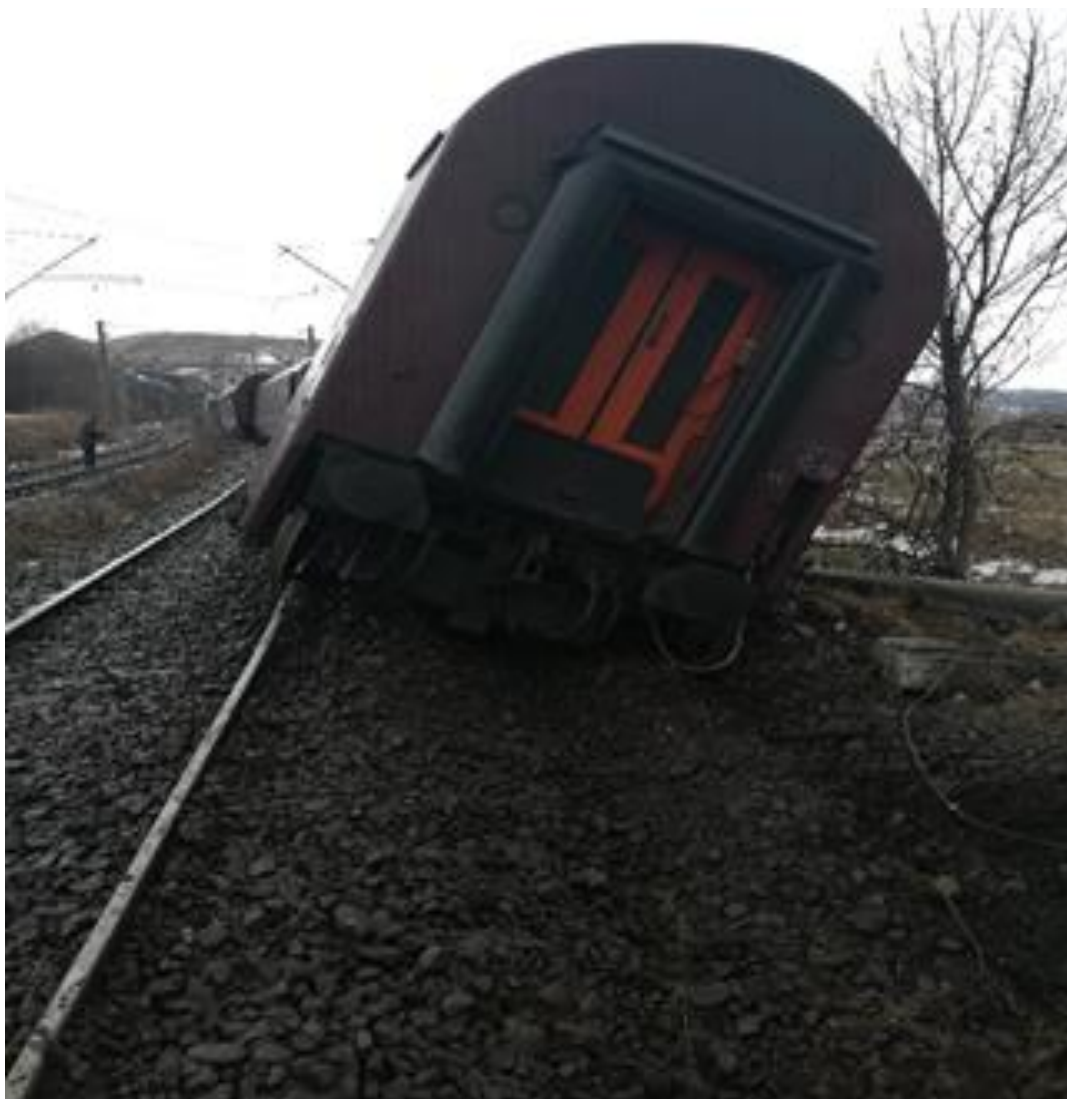
Fotografia nr.1 – Vedere de la urma trenului deraiat

Prima urmă de deraiere în linia curentă Băești – Subcetate, pe firul I de circulație, a fost identificată la km 34+993, la o joantă situată pe partea dreaptă în sensul de mers al trenului, respectiv firul exterior al curbei cu deviația stânga în sensul de mers al trenului. Această curbă este situată între km 34+750 și km 35+160. Deraierea s-a produs prin escaladarea firului exterior al curbei de către roata materialului rulant. Punctul de început al urmei de escaladare a fost marcat și notat pe teren cu „0”. Având ca referință sensul de mers al trenului, după urma de escaladare a roții materialului rulant, ce a fost observată pe umărul activ al ciupercii șinei, s-a mai putut constata o urmă de rulare a buzei bandajului, pe suprafața de rulare a șinei, în lungime de 3 m. În continuare, în sensul de mers al trenului, s-au observat urme de lovituri atât pe capetele tijelor șuruburilor verticale ale sistemului de prindere a șinei de traverse, cât și pe terasamentul căii și pe capetele traverselor de beton, situate la exteriorul căii. În secțiunea transversală a căii în care prima roată deraiată a căzut la exteriorul căii, s-au constatat și urme de cădere la interiorul căii, produse de către roata corespondentă a aceleiași osii. Din această secțiune a căii, în sensul de mers al trenului, s-au putut observa urme multiple de deraiere care s-au produs în același mod. Trenul a circulat deraiat o lungime totală de 150 m, afectând suprastructura feroviară și trei stâlpi din beton, care susțineau linia de contact aeriană realizată cu suspensie catenară.

În zona punctului punctului „0”, având ca referință sensul de mers al trenului, pe partea dreaptă a terasamentului (la exteriorul căii), au fost identificate trei bucăți desprinse din ciuperca șinelor eclisate la joantă.

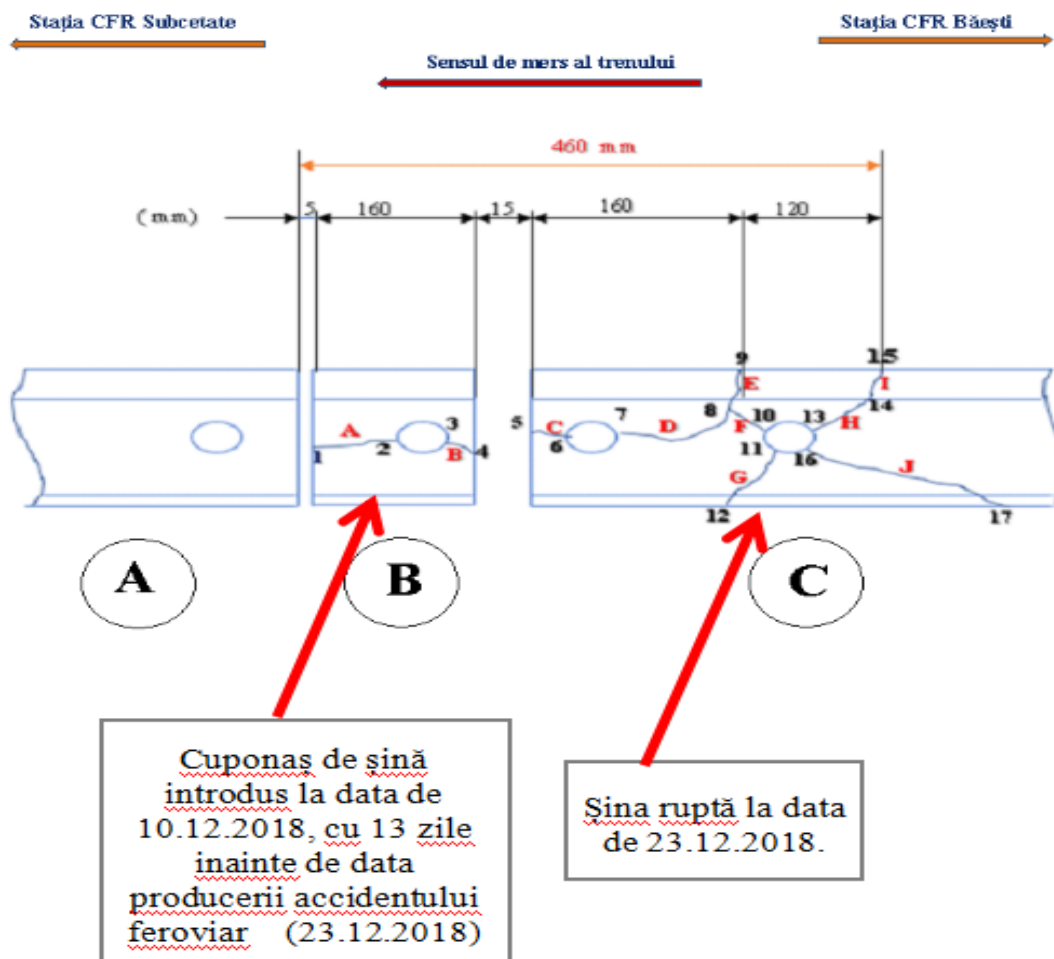
Figura nr.3 – Șine rupte la joanta de la km 34+993

Acest cuponaș neinstrucțional era rupt pe direcția a două planuri, după cum urmează: planul de rupere A, cuprins între punctele caracteristice (1) și (2) și planul de rupere B cuprins între punctele caracteristice (3) și (4) (figura nr. 3).

Aceste planuri de rupere porneau dinspre gaura de eclisare spre capetele cuponașului și s-au propagat până la cele două capete ale cuponașului (pe direcții apropiate de orizontală). Partea superioară a cuponașului (alcătuită din ciupercă și o porțiune din inimă), a fost găsită pe terasamentul căii, în partea exterioară a acesteia.

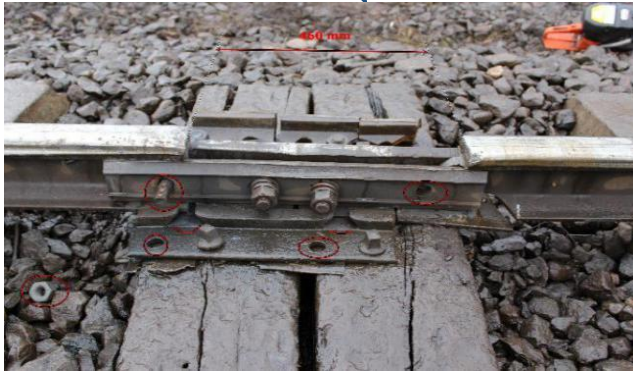
Fotografia nr.2

La nivelul suprafeței de rulare, la temperatura în șină de +2°, rostul creat la rupere era de 460 mm(fotografia nr. 2).

Placa dublă metalică (placa pod) de la joantă, era fixată pe traversele de lemn joantive doar cu 4 tirfoane tip B2 (în loc de 8 tirfoane tip B2), iar rostul de dilatație nu era pe mijlocul plăcii. (fotografiile 2 și 3).

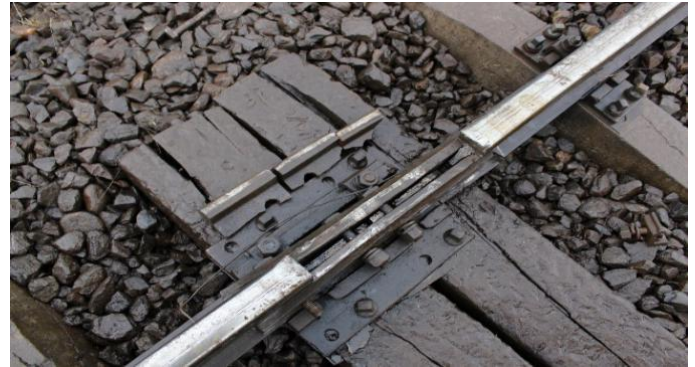
Fotografia nr.3

De asemenea, eclisele metalice tip 49, erau asigurate doar cu trei șuruburi orizontale (M24 x 140), dintre care doar două șuruburi orizontale aveau prevăzute inele resort și piulițe (cele introduse prin gaura de eclisare de la capătul șinei dinspre halta de mișcare Băești, respectiv prin gaura de eclisare a cuponașului de șină introdus neinstrucțional în cale). Aceste piulițe nu asigurau strângerea completă. Precizăm că, la joanta analizată, șina dinspre halta de mișcare Băești era de tip 49 – PKP-1958, șina dinspre stația CFR Subcetate era de tip 49- CSR Resița – 1972, iar cuponașul introdus în cale la joantă (între cele doua șine), era confecționat tot din șină de tip 49.

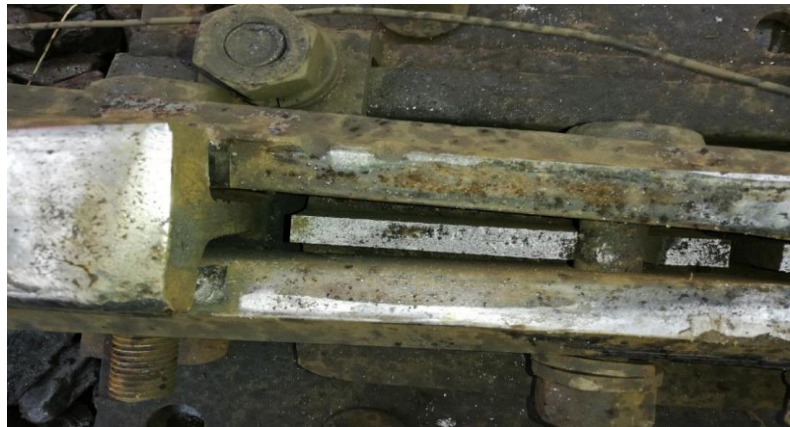
Fotografia nr.4 - Planul de rupere al cuponașului introdus în cale

- înainte de data producerii accidentului feroviar, la șina dinspre stația CFR Băești (Foto nr.4 - C), eclisată la joanta de la km 34+993, situată la firul exterior al curbei, existau deja două crăpături pornite din cea de a 2-a gaură de eclisare (8-10 și 16-17). Având în vedere faptul că una dintre acestea (16-17) era deja ajunsă la talpa șinei, șina respectivă se încadra ca o șină defectă de categoria I (clasificarea defectului fiind de tip 53.1), care în conformitate cu prevederile art.21 din Instrucția nr.314/1989 trebuia înlocuită în cel mai scurt timp (maximum 5 zile de la constatare), iar potrivit art. 23 din aceeași reglementare, era obligatorie luarea măsurii de restricționare a vitezei de circulație până la înlocuirea acesteia;

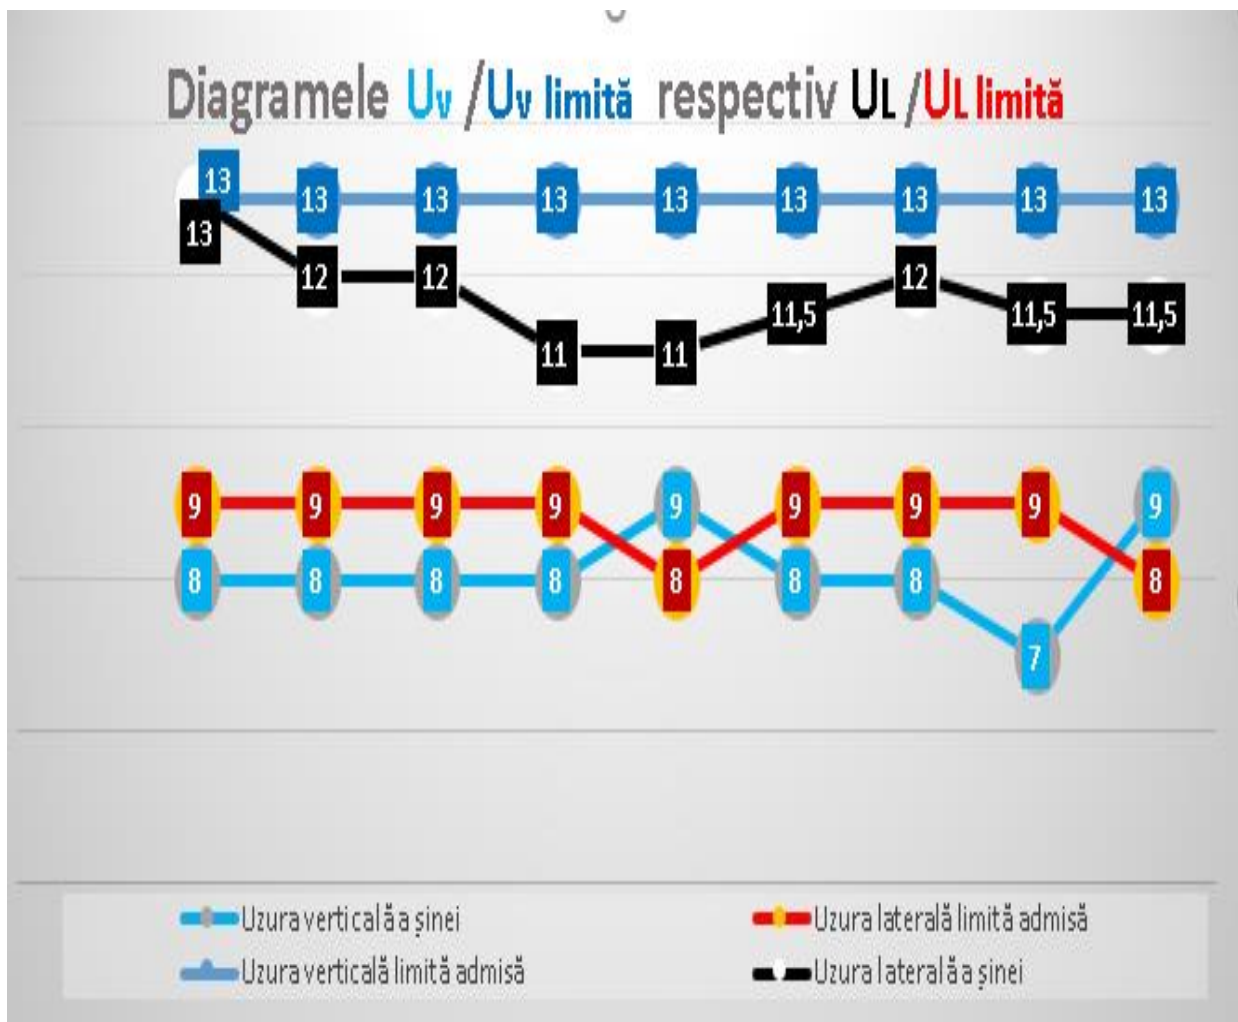
În diagramele de mai jos sunt prezentate valorile teoretice și măsurate ale uzurilor șinei de la firul exterior al curbei, săgeții (F), ecartamentului (E) și ale supraînălțării/nivelului transversal (N).

Figura nr. 4 - Diagramele uzurilor verticale și laterale ale șinei de la firul exterior al curbei

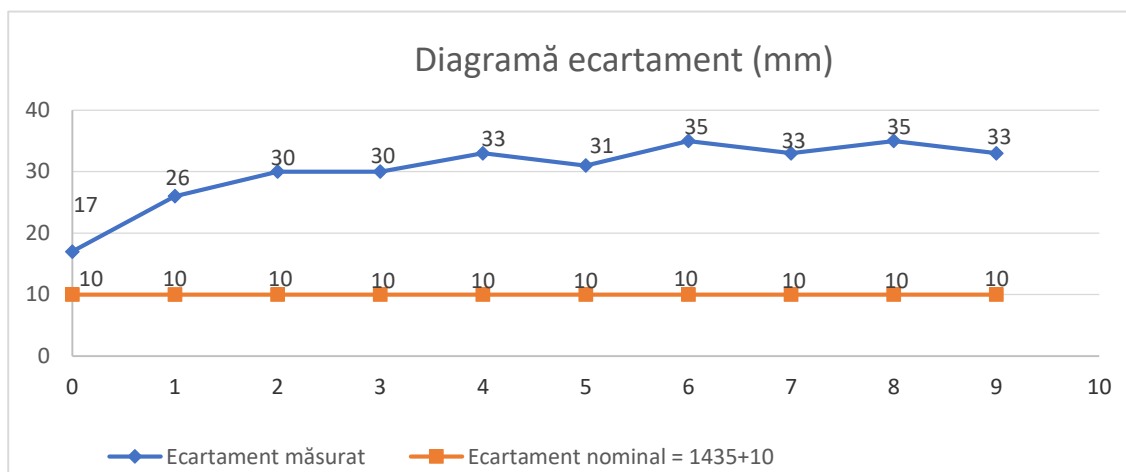
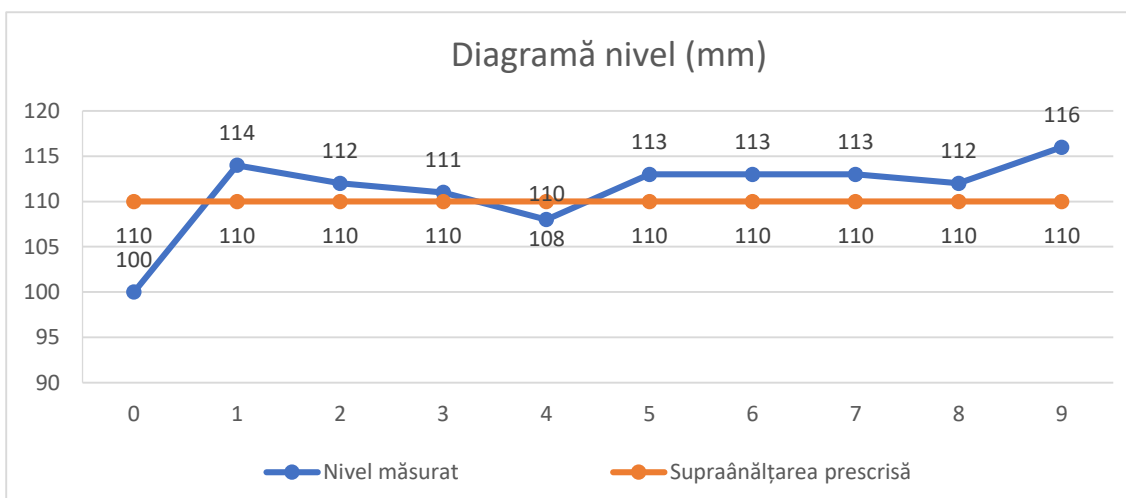
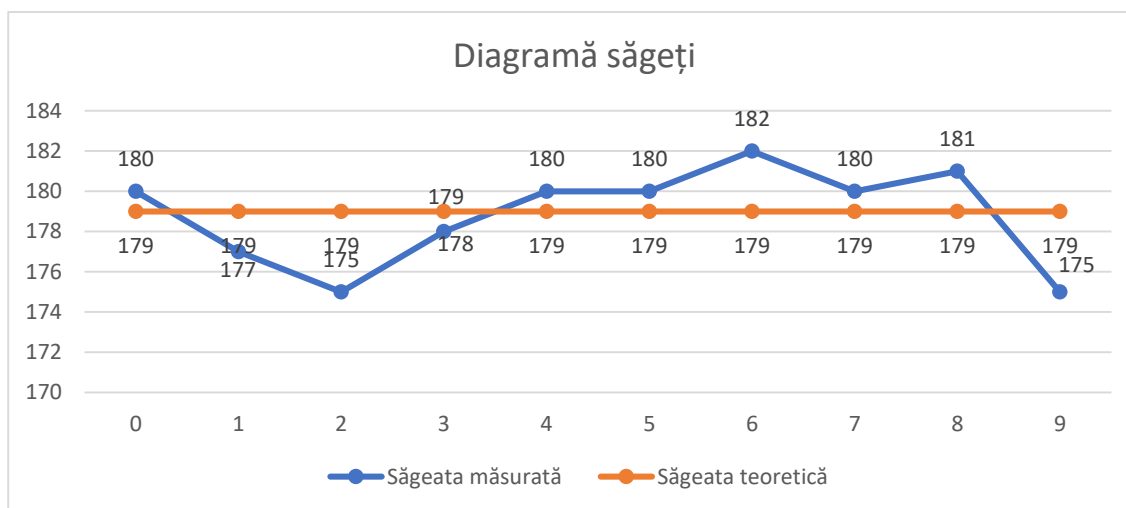
Figura nr.5. - Diagramele ecartament – nivel – săgeată (E-N-F) - punctele 1-9

- în condițiile în care:
 - valorile ecartamentului în zona producerii deraierii depășeau valorile maxim admise prevăzute la art.1, pct.14 din Instrucția nr.314/1989, pentru ecartamentul căii în curbele cu raza de 280 m;
 - valorile uzurilor laterale ale șinei de la firul exterior al curbei, depășeau valoarea uzurii orizontale limită admisă, prevăzute la art.22, din Instrucția nr.314/1989;
 - la locul producerii deraierii prin ruperea șinei s-a creat un rost de 460 mm,
 toate acestea au făcut posibilă rotirea în sens orar a osiei față de poziția ei normală, generându-se astfel creșterea unghiului de atac (unghiul format între roată și șină). Acest fapt a favorizat de asemenea, și el la cățărarea buzei roții atacante, din partea dreaptă a primei osii de la cel 4-lea vagon din compunerea trenului, pe flancul interior al șinei situate pe firul exterior al curbei în punctul „0”.

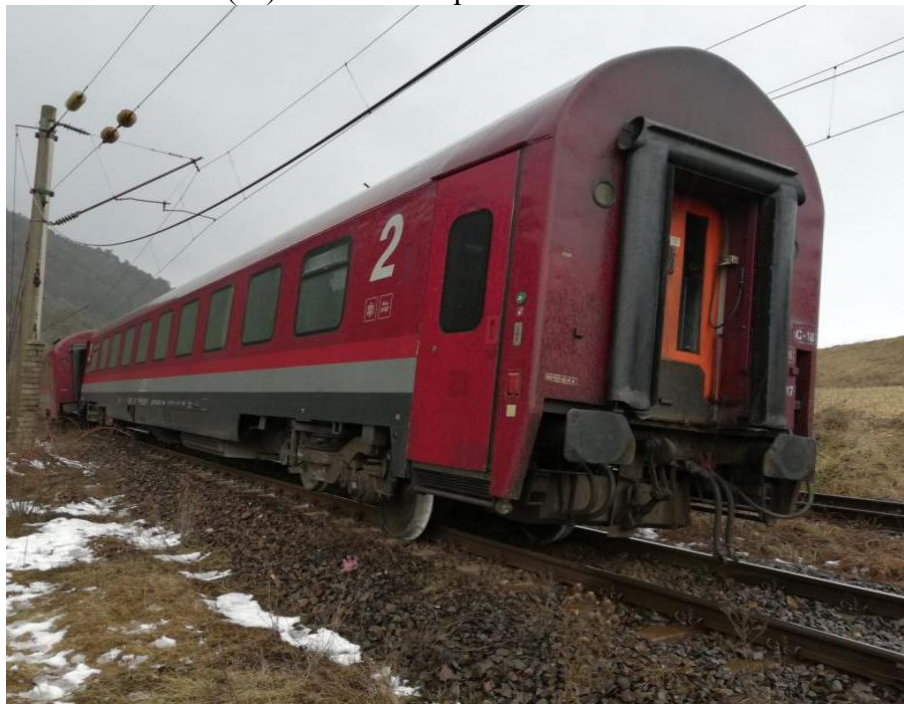
- primele trei vagoane din compunerea trenului nu au fost deraiate, nu au fost afectate de deraierea produsă, continuându-și mersul până la destinație, formând în continuare trenul IRN nr.1821.
- vagonul nr.**50 53 2083 047-2** (al 4-lea în compunerea trenului)
 - vagonul a circulat cu boghiul nr.1, primul în sensul de mers, deraiat de prima osie, prima osie fiind osia 1-2 cu roțile R1 și R2;
 - roata R1 a deraiat în interiorul șinelor poziționându-se la o distanță de 150 mm de șina din interiorul curbei, iar roata R2 a deraiat în exteriorul șinelor poziționându-se la o distanță de 150 mm de șina din exteriorul curbei;
 - osiile 3-4, 5-6, 7-8, nu au deraiat;
 - schimbătorul de regim era în poziția „R”;
 - frâna automată activă;
 - conducta generală de aer activă;
 - conducta de înaltă tensiune (IT) în stare corespunzătoare.

Fotografia nr. 5 - Vagonul al 4-lea în compunerea trenului

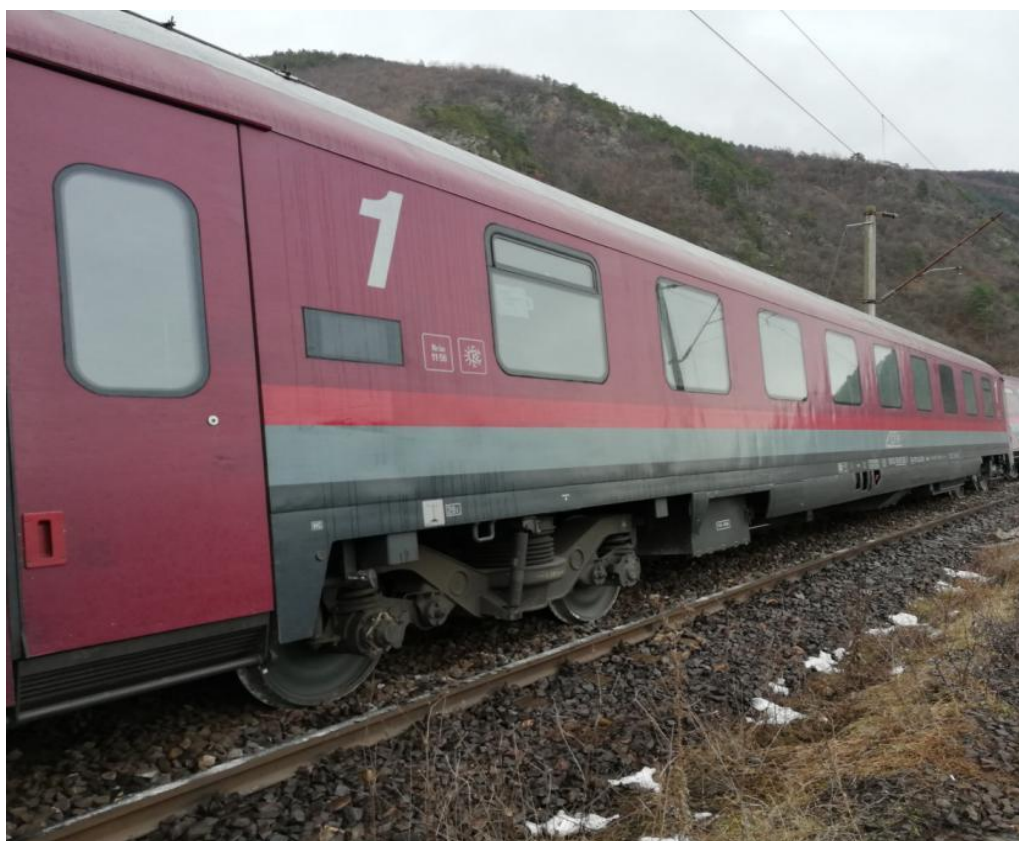
- vagonul nr.**50 53 1983 103-6** (al 5-lea în compunerea trenului)
 - vagonul a circulat cu boghiul nr.2, primul în sensul de mers deraiat de toate cele patru roți;

- cutia vagonului era înclinată la un unghi de 15°, în partea dreaptă a sensului de mers;
 - schimbătorul de regim în poziția „R”;
 - frâna automată activă;

Fotografia nr. 6 - Vagonul al 5-lea în compunerea trenului

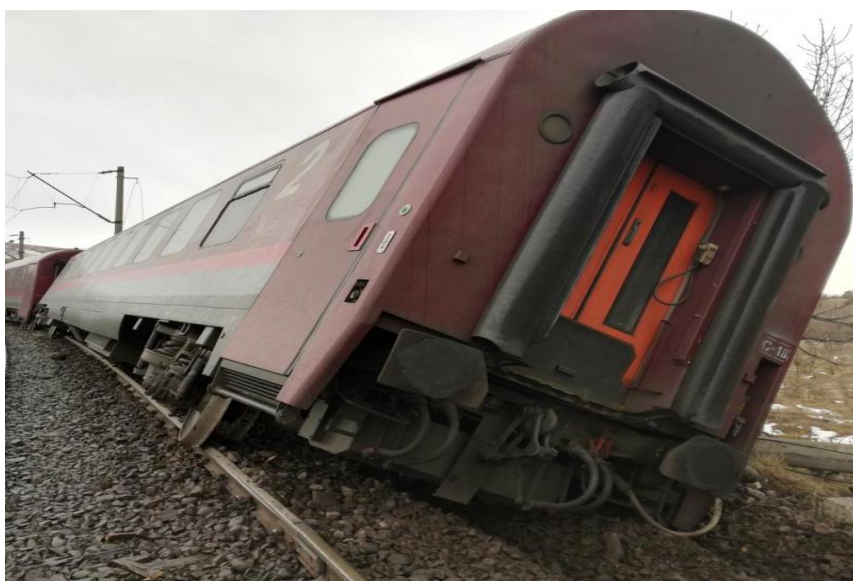
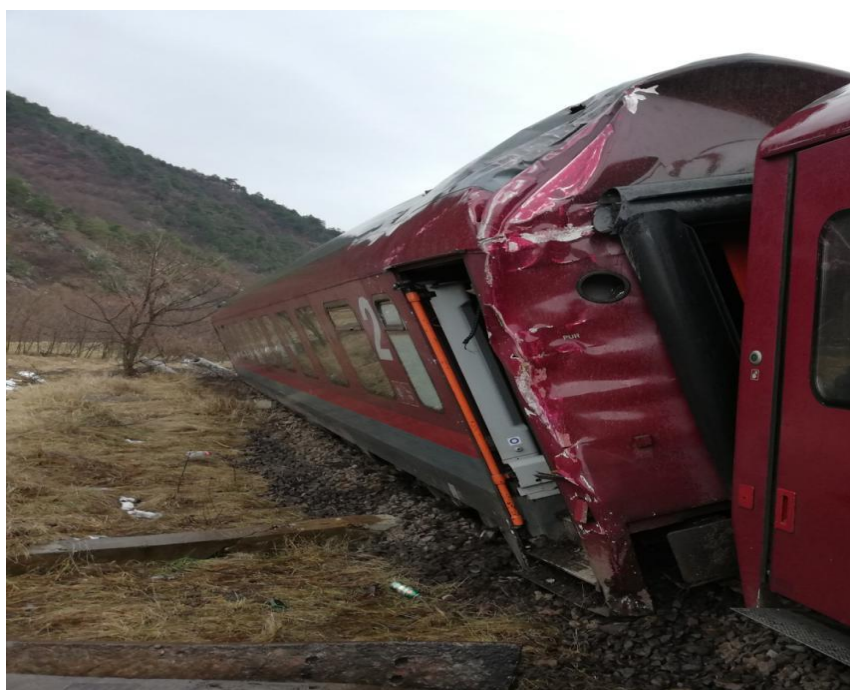
- vagonul nr.50 53 2083 022-5 (al 6-lea în compunerea trenului),
 - vagonul a circulat cu boghiul nr.2 primul în sensul de mers deraiat de toate cele patru osii;

- la partea din față a cutiei vagonului sens de mers, partea din dreapta a peretelui frontal deformată (în urma contactului cu stâlpii LC);
 - ușa acces vagon de pe partea dreaptă sens de mers, capăt vagon cu frână de mână (dinspre roata R7), lipsă (smulsă din balamale), căzută la o distanță de aproximativ 50 m în spatele vagonului.

Fotografia nr. 7 - Vagonul al 6-lea în compunerea trenului
(vedere din partea stângă având ca referință sensul de mers al trenului)

Fotografia nr.8 - Vagonul al 6-lea în compunerea trenului
(vedere din partea dreaptă având ca referință sensul de mers al trenului)

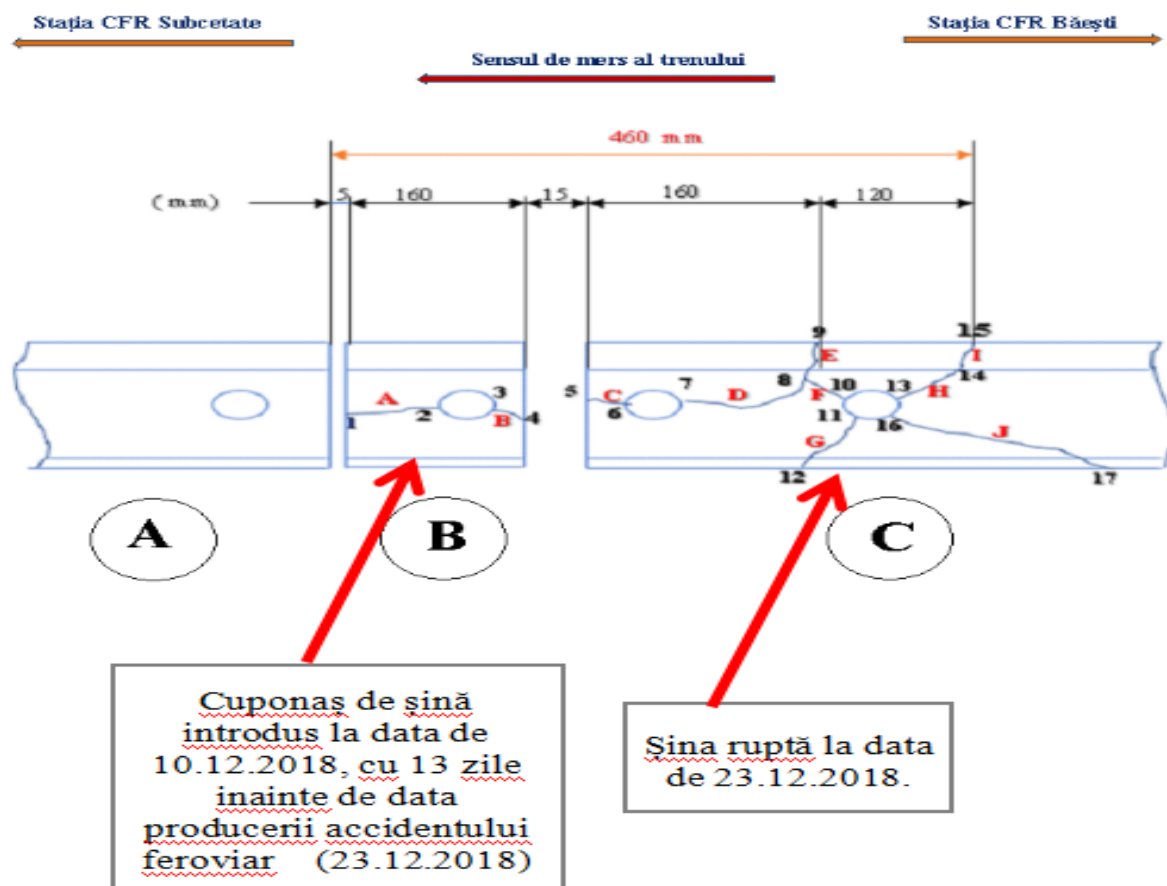
Figura nr. 6 - Relevul șinei rupte

- în conformitate cu prevederile art.21, pct.10 din Instrucția nr.314/1989 „nu se admit în linie curentă și directe din stații cupoane de șine cu lungimea mai mică de 6 m pe linii cu viteza de 51 – 120 km/h”, cu excepția situației în care se execută lucrări de aducere a joantelor la echer (lucrări care se execută cu reducerea vitezei până la 15 km/h, așa cum este prevăzut la art.10, lit.D, pct.11 din Instrucția nr.314/1989.

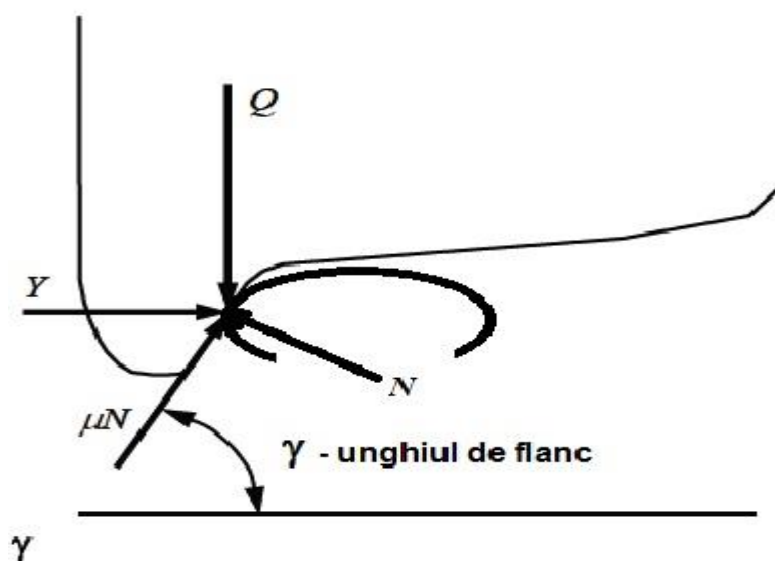
Figura nr. 7 - Forțele ce acționează la contactul roată-șină

- în acest rost de rupere creat, ne mai existând contact între roată și șină (un interval scurt de timp), practic reacțiunea (N) din partea șinei de la firul exterior al curbei a fost zero;

- astfel s-a depășit valoarea limitei de stabilitate la deraiere, limită definită ca fiind raportul dintre forța verticală (sarcina pe roata atacantă) Q și forța laterală (forța de ghidare pe roata atacantă) Y în punctul de contact al roții. (Fișa UIC 518/2005 limitează valoarea raportului Y/Q la 0,8).

$$Q \rightarrow 0 \text{ și } N \rightarrow 0 \Rightarrow \lim Y/Q \rightarrow \infty$$

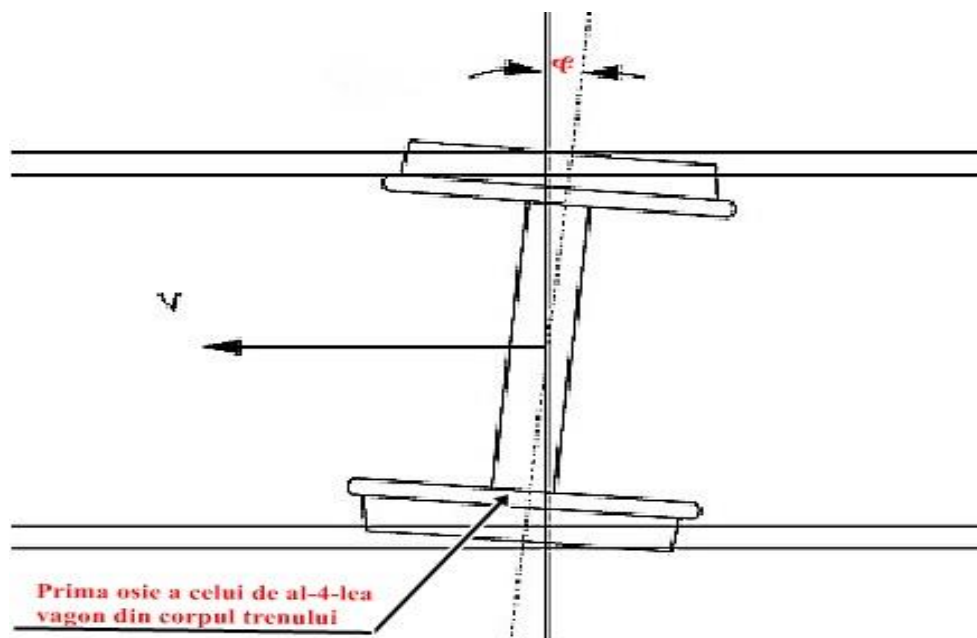
Figura nr. 8 - Rotirea în sens orar a osiei față de poziția ei normală

- după cățărarea buzei roții pe flancul interior al șinei, aceasta a rulat, pe suprafața de rulare a șinei, pe o lungime de 3 m;
- în continuare, în sensul de mers al trenului, roata a căzut în exteriorul căii de rulare, lovind capetele șuruburilor verticale ale sistemului de prindere a șinei de traverse și a rulat, apoi, pe corpul terasamentului, respectiv pe capetele traverselor de beton, situate la exteriorul căii. În secțiunea căii în care această roată conducătoare a căzut la exteriorul căii s-au constatat și urme de cădere la interiorul căii, produse de către roata corespondentă de la această osie;
