## RAPORT DE INVESTIGARE

al accidentului feroviar produs la data de 08.06.2017 pe raza de activitate a  
Sucursalei Regionala CF Timișoara, în stația CFR Milova,  
în circulația trenului de marfă nr.90901

*Raport de Investigare final  
06 iunie 2018*

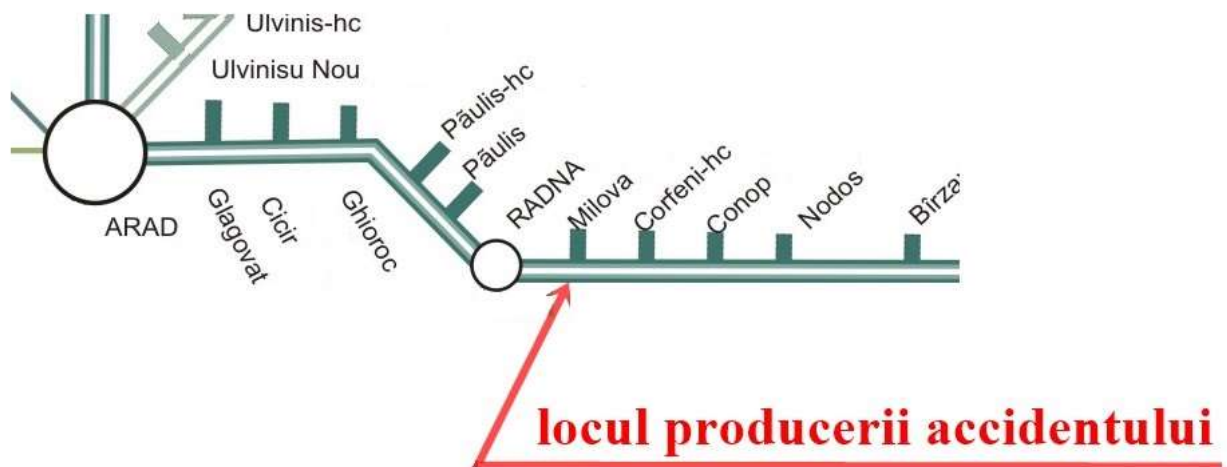
**Picture 1 – accident site**

On the 8th June 2017, at about 18:39 o'clock, in the running of the freight train no.90901, on the direct line II, in the railway station Milova, end Y of the station, km.587+216, with 9,25 m before

the first joint of the switch no.10, the wagon no.31537887008-5, (the 38th of the train) derailed – *picture 1*.

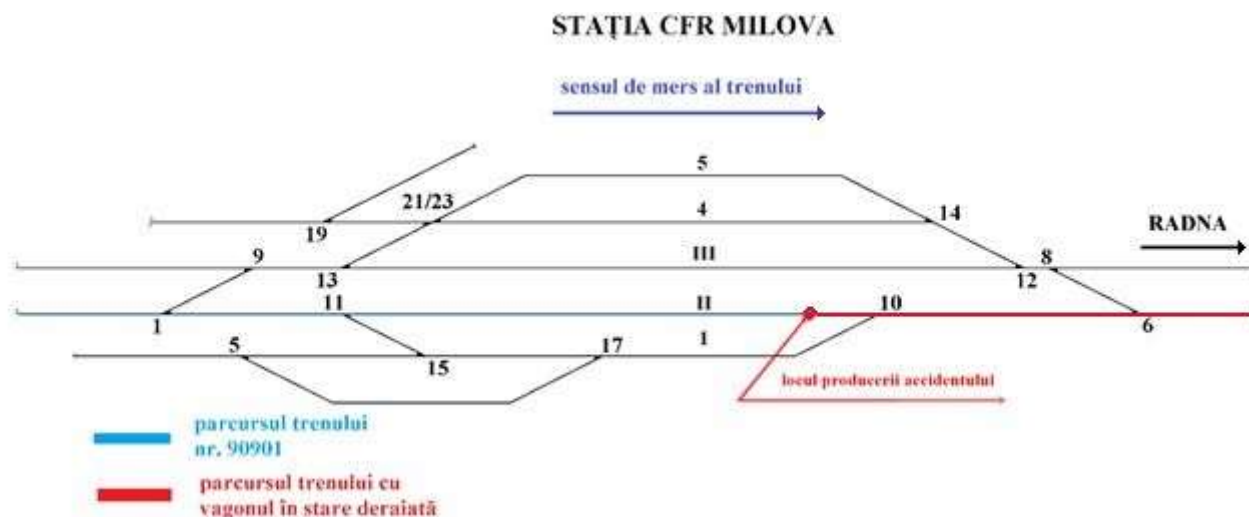
**Figura 2 – schița producerii deraierii**

La data de 08.06.2017, în jurul orei 18:39, în circulația trenului de marfă nr.90901, pe linia II directă din stația Milova, în capătul Y al stației, la km.587+216, cu 9,25 m înainte de ultima joantă a schimbătorului de cale nr.10, s-a produs deraierea vagonului nr.31537887008-5, (al 38-lea din compunerea trenului) – *fig. nr.2*.

Deraierea s-a produs prin escaladarea șinei de către roata nr.1 aflată în partea stângă a ultimei osii a vagonului, având ca referință sensul de mers al trenului. Această roată a circulat cu buza bandajului pe suprafața de rulare a șinei o distanță de 0,20 m, după care a căzut în exteriorul căii. După parcurgerea a încă 1,60 m, a fost antrenată în deraiere și roata corespondentă (roata nr.2) din partea dreaptă, în sensul de mers, aceasta căzând între firele căii.

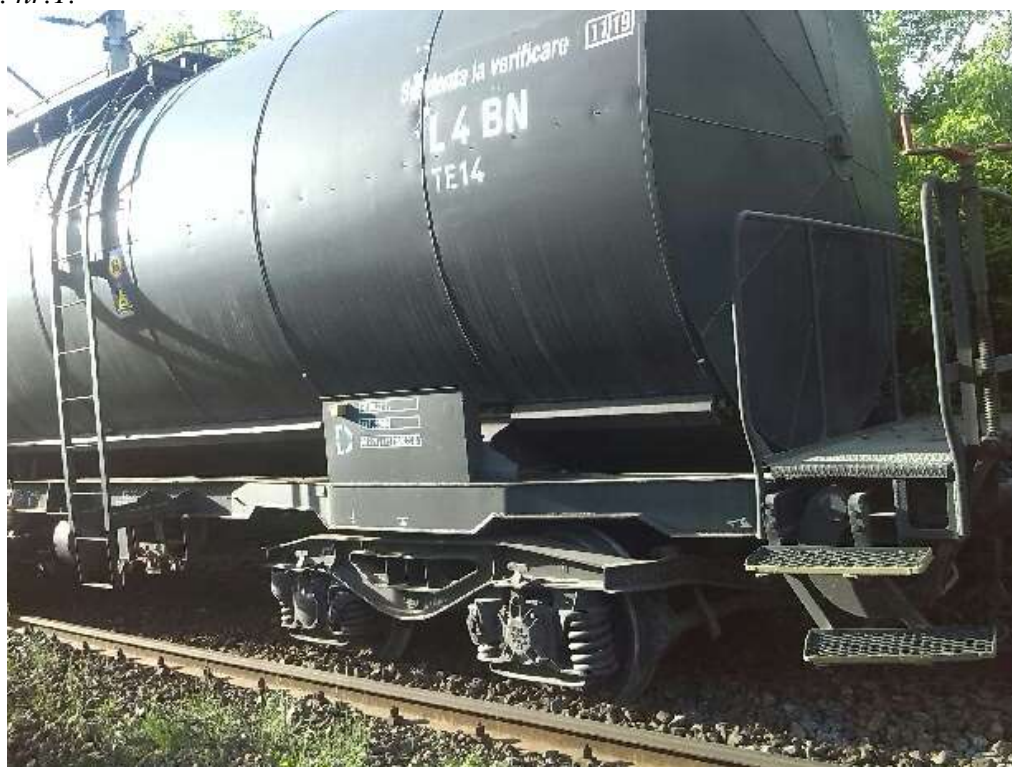
**Foto. nr.1 – vagonul nr. nr.31537887008-5 deraiat de al doilea boghiu**

Această osie (3-4), prima de la cel de al doilea boghiu al vagonului, deraiată cu roata din partea stângă între firele căii și roata din partea dreaptă în exteriorul căii a forțat și antrenat cea de-a doua osie, deja deraiată, a acestui boghiu, astfel încât roțile acestei osii au escaladat șinele, poziționându-se cu roata din partea stângă între firele căii și roata din partea dreaptă în exteriorul căii – *foto. nr.1.*

Vagonul nr.31537887008-5 a circulat deraiat pe o distanță de aproximativ 279 m.

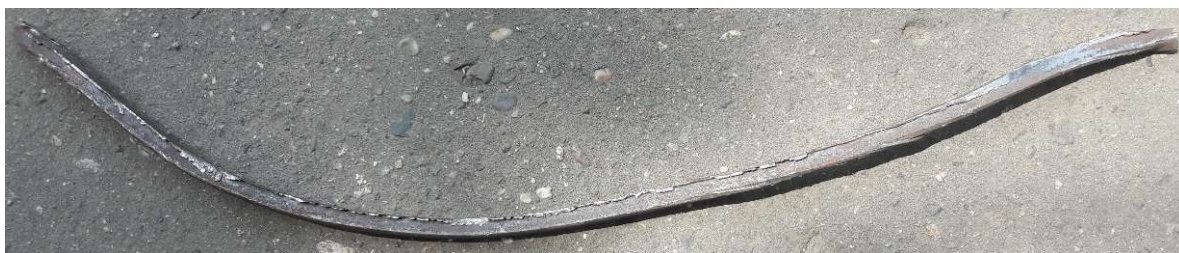
- deraiat de osiile 1-2 și 3-4 ale celui de al doilea boghiu, în sensul de mers;
- frâna automată în acțiune, saboții de frână nu prezentau urme de supraîncălzire ca urmare a mersului frânat;
- cutiile de osie de la boghiul al doilea, în sensul de mers, erau sigilate, fără urme de supraîncălzire sau scurgeri de vaselină;
- la roata nr.1, bandajul rotit și deplasat transversal față de obada roții;
- lipsă inelul de fixare al bandajului roții nr.1, bandajul având ruptă complet marginea de sertizare. Din acesta un segment cu lungimea de aproximativ 0,8 m, a fost identificat la o distanță de aproximativ 294 m, în sens invers sensului de mers al trenului, față de punctul „0”, locul unde s-a constatat prima urmă de deraiere – *foto. nr.2.*

**Foto nr.2 – segment cu lungimea de 0,8 m**

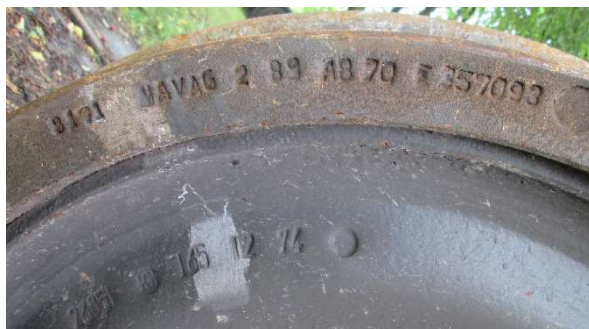
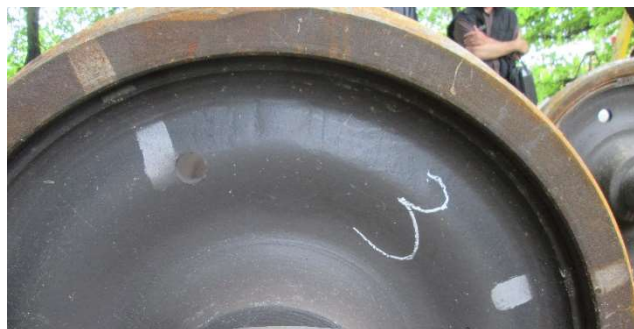
- capacele cutiilor de osie erau sigilate;
- în cutiile de osie demontate a fost constatată vaselină în cantitate suficientă și având culoarea și mirosul nemodificate;
- marcajele cu vopsea existente pe roțile nr.2, 3, 4, 5, 6, 7 și 8 erau greu vizibile, discontinue (marcajul nu se continua de pe obadă direct pe bandaj existând spații între cele două marcaje) iar în unele cazuri nu erau trasate pe direcție radială – *foto. nr.3*;

**Foto. nr.3 – exemplu de marcaj cu vopsea greu vizibil și discontinuu**

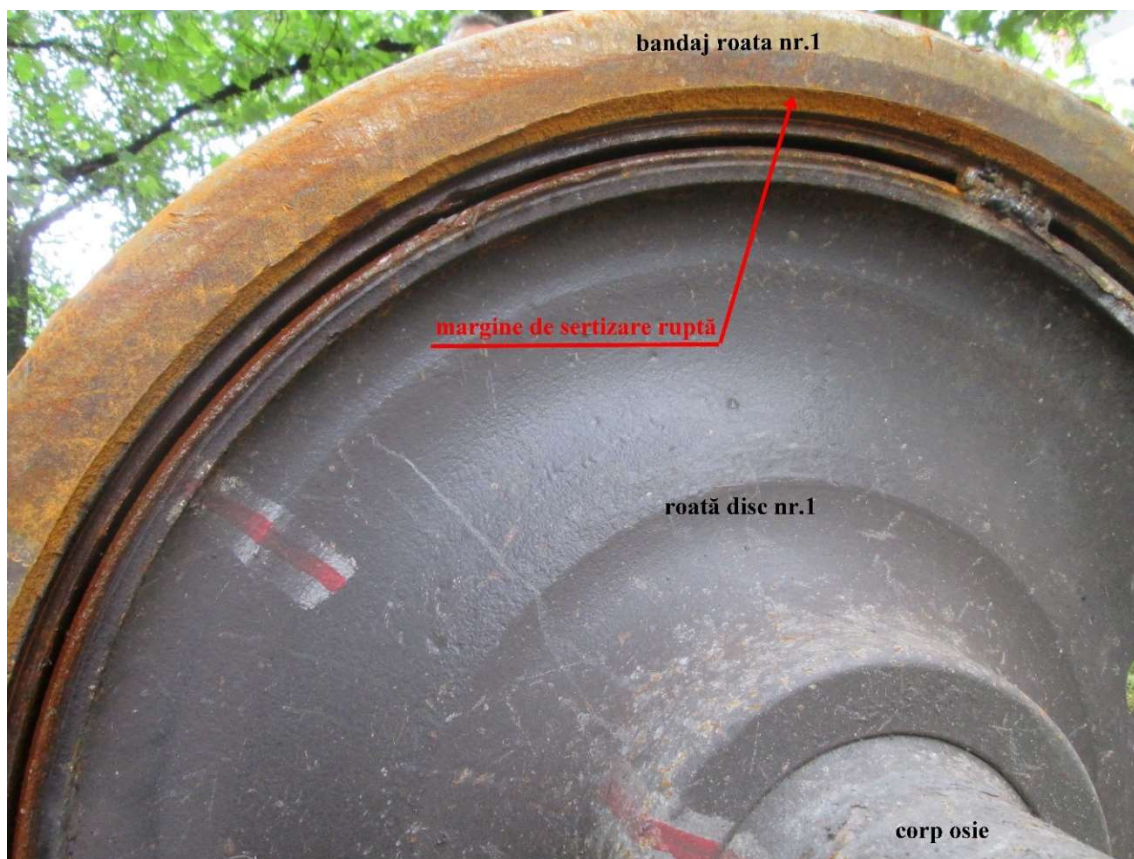
**Foto. nr.4**

Având în vedere marcajele constatate, la osia montată 1-2, se pot trage următoarele concluzii –foto. nr.4:

- osia are numărul de identificare 9966, face parte din șarja nr.94722 și a fost produsă în luna a 11-a din anul 1975 de către producătorul identificat prin acronimul DAXK MAV;
- roata disc nr.1 are numărul de identificare 9948, face parte din șarja nr.55672 și a fost produsă în luna a 1-a din anul 1967 de către producătorul identificat prin acronimul MAV AG;
- bandajul roții nr.1 are numărul de identificare 27923, face parte din șarja nr.E373868 și a fost produs în luna a 10-a din anul 1991 de către producătorul identificat prin acronimul MAV AG.
