RAPORT DE INVESTIGARE

privind incendiul produs la locomotiva DHC 321

aparținând SNTFM “CFR Marfă” SA, în circulația trenului de marfă nr. 80090, pe raza de activitate a Centrului Regional de Exploatare, Întreținere și Reparații Brașov în halta de mișcare Bărăbanț, la data de 22 august 2011

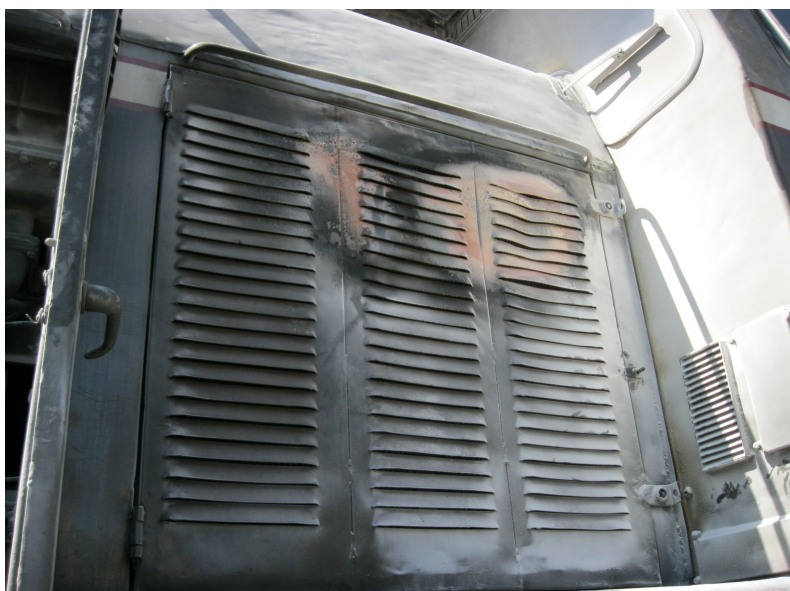
- transmisia hidraulică prezintă urme de încălzire excesivă;
- cablajul electric de comandă a transmisiei hidraulice cu izolație supraîncălzită;
- supapele electropneumatice S9 și S10 supraîncălzite;
- cablajul electric de la vitezometrul PC1 cu urme de încălzire;
- ghebă turație transmisie hidraulică cu urme de supraîncălzire;
- filtre de aer supraalimentare motor Diesel degradate;
- electropompe comandă motor Diesel și transmisie hidraulică prezintă urme de încălzire;
- frâna automată și directă a locomotivei în stare corespunzătoare;
- starea de curățenie a locomotivei bună;
- nu au fost constatate alte nereguli sau agregate afectate de incendiu.

Influența termică a incendiului în zona filtrelor aerului de supraalimentare partea stângă a locomotivei

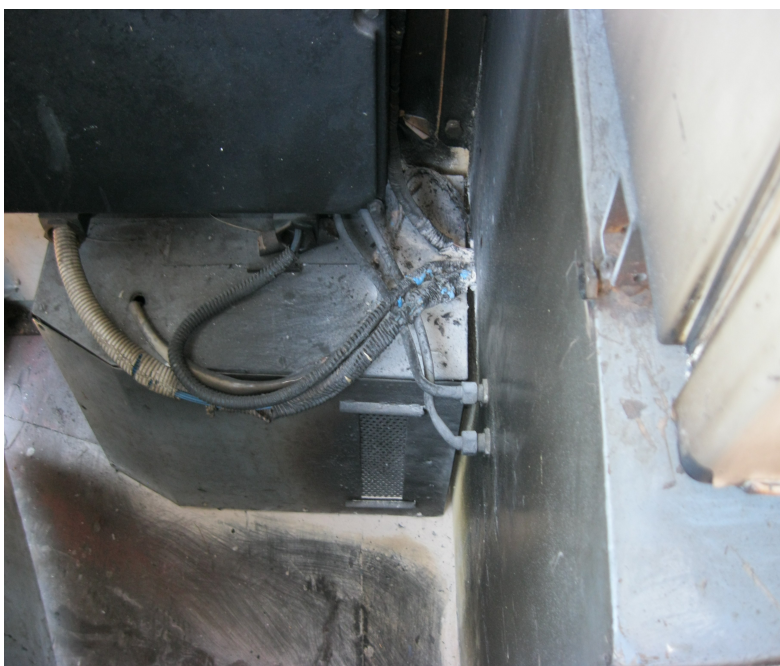
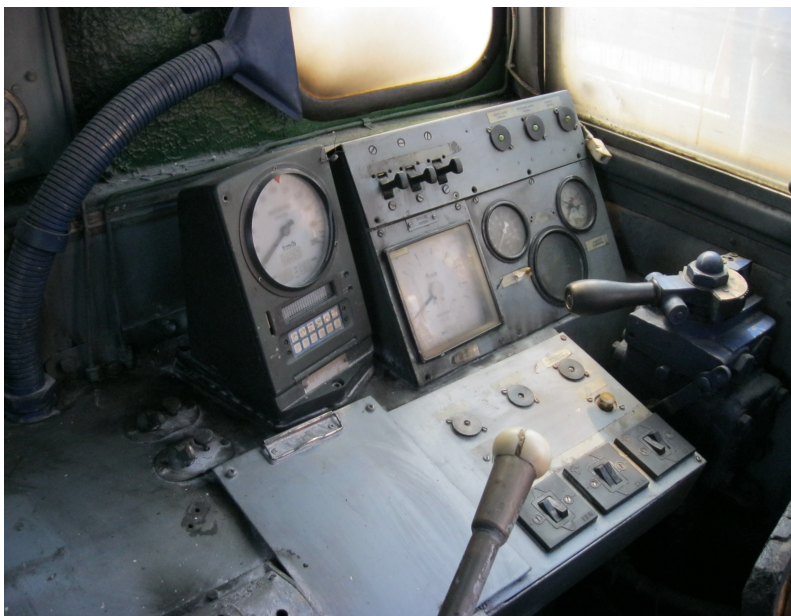
Efectele incendiului asupra echipamentului din cabina de conducere

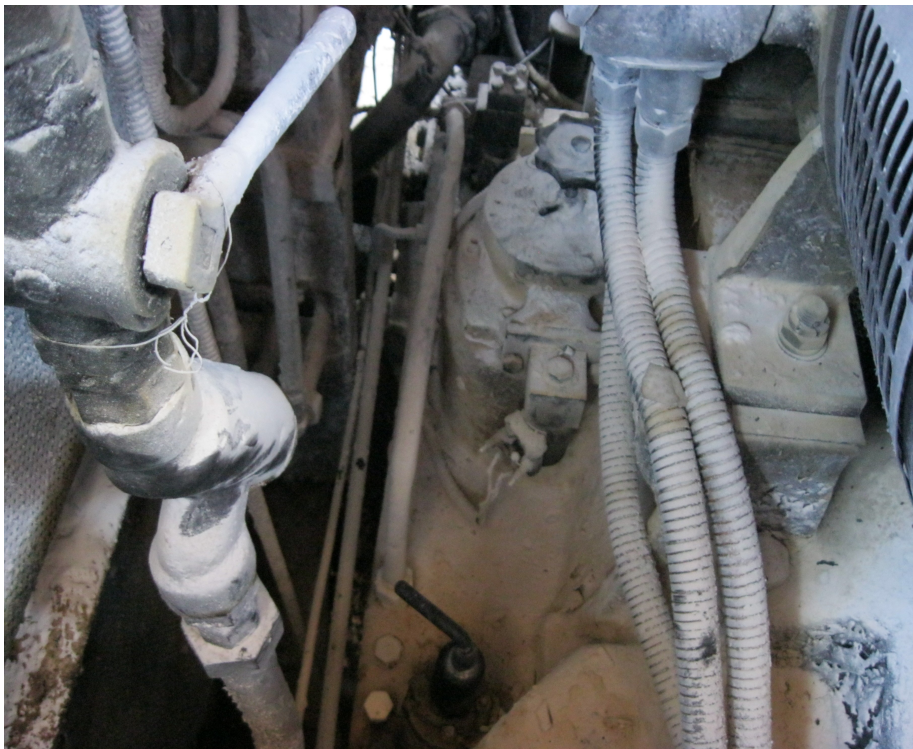
Efectele incendiului asupra echipamentului din zona distribuitorului TH și a jojei de ulei

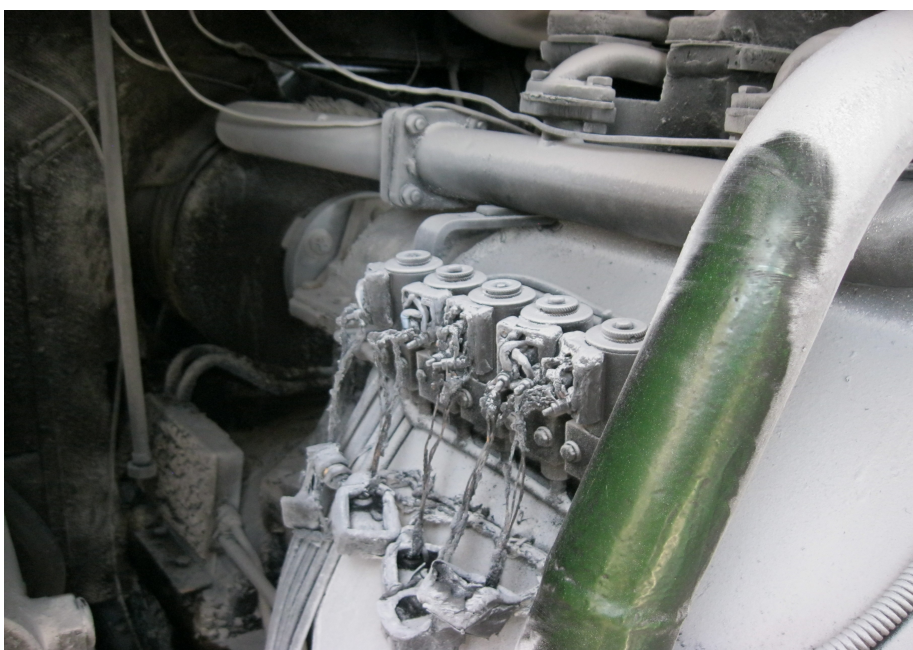
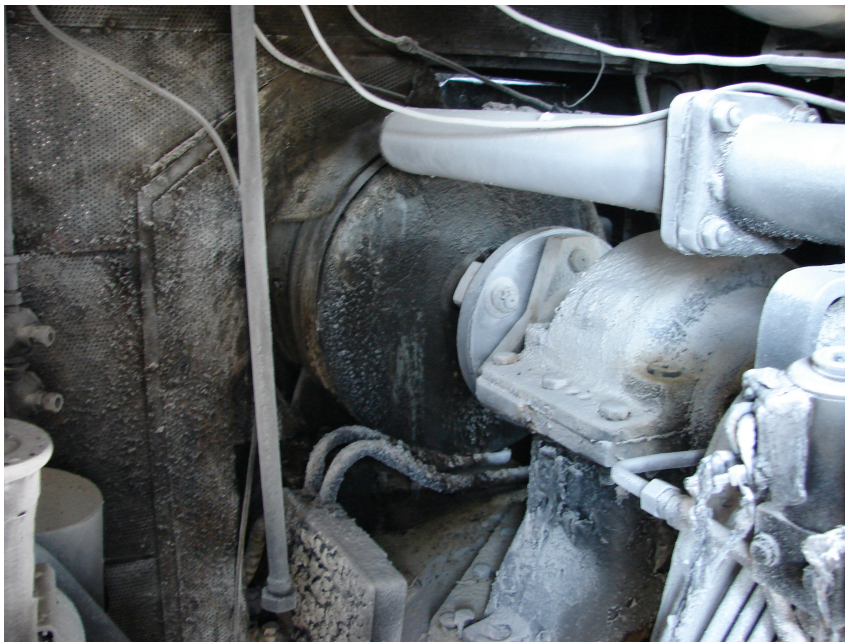
Efectele incendiului asupra echipamentului din zona electrosupapelor S4-S8
