RAPORT DE INVESTIGARE

privind accidentul produs la data de 27 iulie 2011 prin deraierea
a două vagoane din compunerea trenului de marfă nr: 64702-1 aparținând SNTFM
“CFR Marfă ” SA, produs pe linia 4 din stația Câmpia Turzii

Ediția finală
septembrie 2011

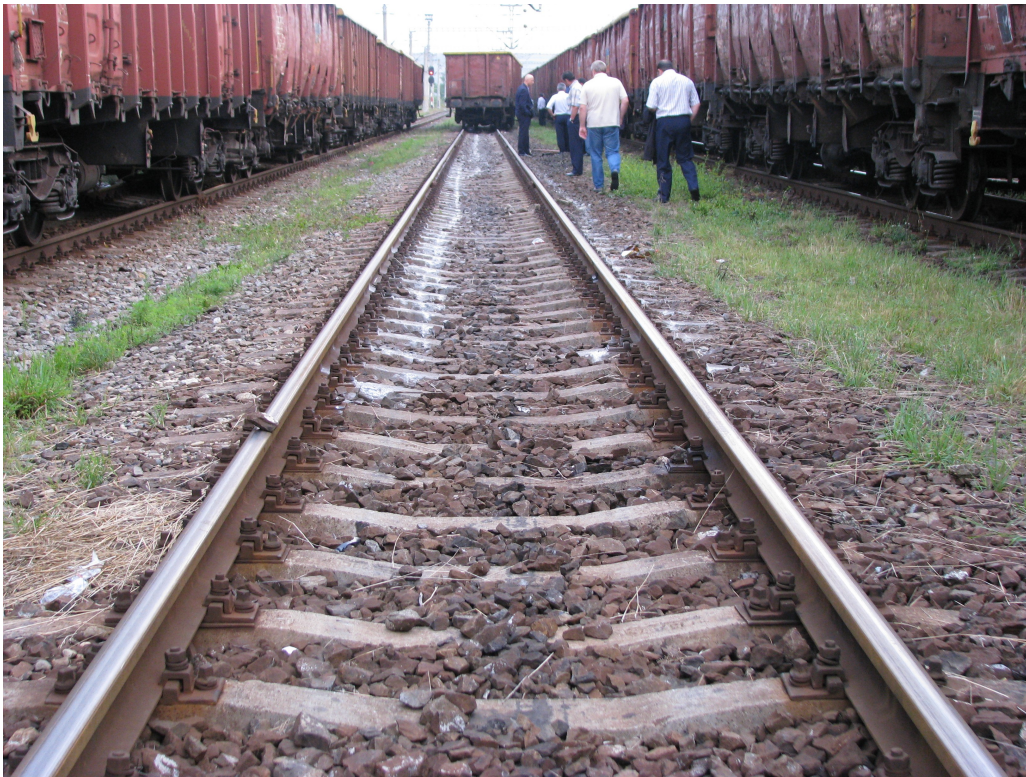
Foto 1 Linia unde s-a produs accidentul

Linia unde s-a produs accidentul (Foto 1) este alcătuită din șină tip 49, pe traverse de beton T₁₃, prindere indirectă tip K în stare activă și completă, în aliniament și palier, c.c.j. , prisma de piatră spartă completă, viteza de circulație de 30 km/h; linie electrificată.

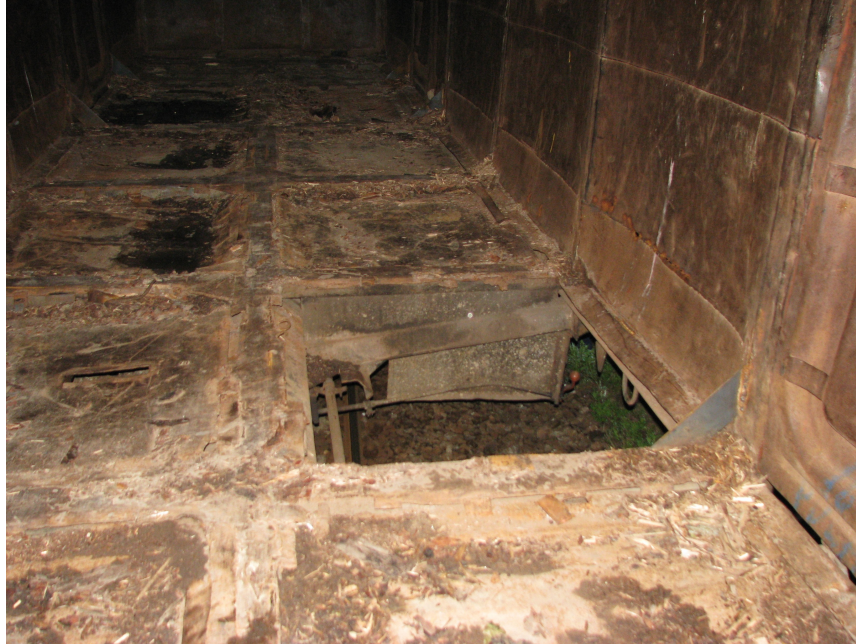
- la vagonul nr. **315354748339** s-a constatat lipsa unei clape de descărcare (Foto 2) .

Foto 2 - clapa de descărcare lipsește

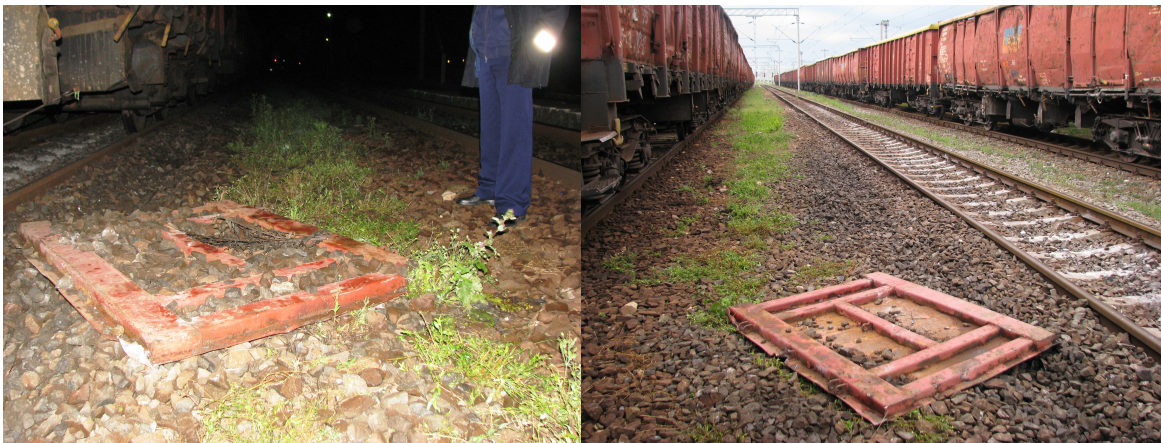
- Clapa s-a găsit căzută între liniile 3 și 4 (Foto 3) la o distanță de aproximativ 37 metri de la primul vagon deraiat spre urma trenului . Urmele de sudură de pe clapa găsită corespund cu cele de la cutia vagonului , rezultând că acea clapă căzută provine de la vagonul deraiat nr.315354748339 . Clapa căzută prezintă urme și deformații care au fost lăsate de trecerea roților vagonului peste ea ;

Foto 3 - Locul unde s-a găsit căzută clapa de descărcare

- clapa găsită este de la alt tip de vagon decât cel la care a fost montată,

nefiind prinsă corect de podea prin intermediul balamalelor și a sistemului de arcuri și limitatori așa cum era prevăzut constructiv vagonul . Prinderea clapei de descărcare de podeaua vagonului a fost făcută improvizat cu bucăți de platbandă atașate cu cordon de sudură electrică ;

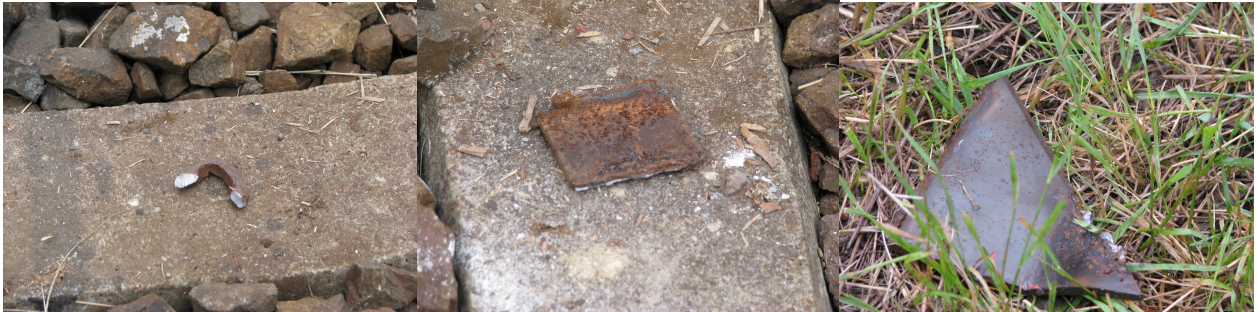
- la punctul “0” al deraierii s-au găsit piese metalice desprinse din vagonul deraiat și clapa căzută (Foto 4) ;

Foto 4 - piese metalice desprinse din vagon și clapa căzută

- comisia pentru tratarea în termen de garanție a constatat că clapa de descărcare căzută de la vagon a fost montată necorespunzător cu ocazia efectuării reparațiilor curente din data de 28.06.2011 la SIRV Sibiu ;
