RAPORT DE INVESTIGARE

privind cazul de deraiere

a unui vagon din compunerea trenului de marfă nr. 39462

aparținând SC SETRVTRANS INVEST SA, produs pe linia Voșlăbeni - Chileni

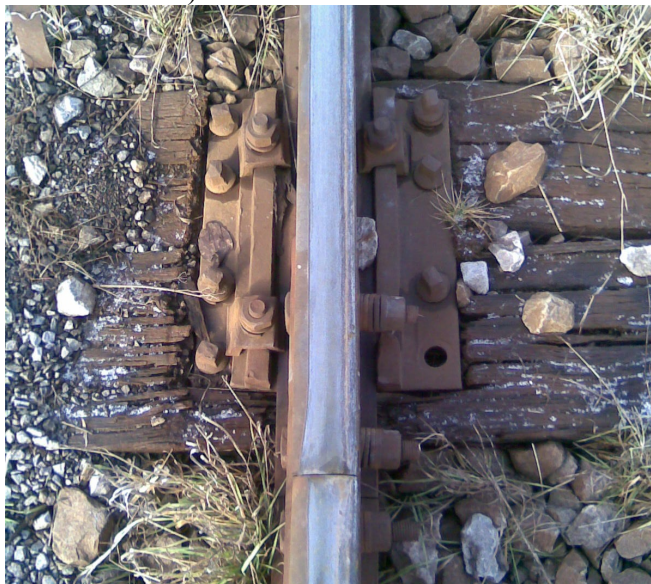
- Creșterea valorii forței verticale pe suprafața de rulare a șinei din interiorul curbei (dreapta în sensul de mers) favorizată de existența unei supraînălțări în exces corespunzătoare vitezei de circulație limitată la 30 km/h, care a avut drept consecință uzura traverselor de lemn sub plăcile metalice de prindere (îngroparea plăcilor în traverse – foto 1).

Foto1 : *Placă metalică îngropată în traverse pe firul interior al curbei*

- Creșterea valorii forței orizontale care acționează în planul de rulare a șinei din interiorul curbei (dreapta în sensul de mers) favorizată de existența unei supraînălțări în exces corespunzătoare vitezei de circulație limitată la 30 km/h, care a avut drept consecință uzura accelerată a sistemului de prindere a plăcilor metalice de sub șină, de traversele de lemn .(foto1)

4. Supraînălțarea sporită pe curba circulară a produs prin supraîncărcarea firului interior și degradarea accelerată a traverselor și prinderii șinei de traverse.

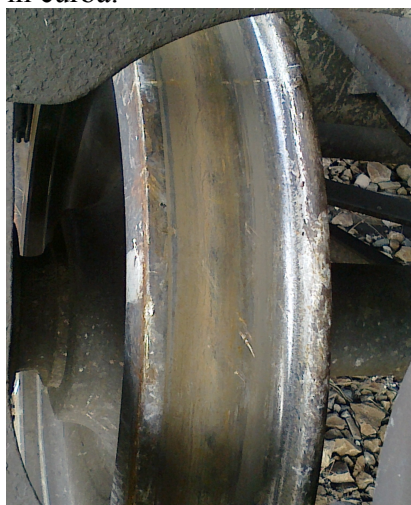
Foto 2 : *Bandajul osiei nr. 3 în sensul de mers*

- Valorile cotelor q_r ale bandajului osiei nr. 3 în sensul de mers (osia deraiată), la limita minimă de 6,5 mm la roata nr. 4 și de 6,6 mm la roata nr. 3, care a favorizat escaladarea șinei de pe firul exterior curbei și a influențat modul de înscriere a boghiului în curbă (foto 2).

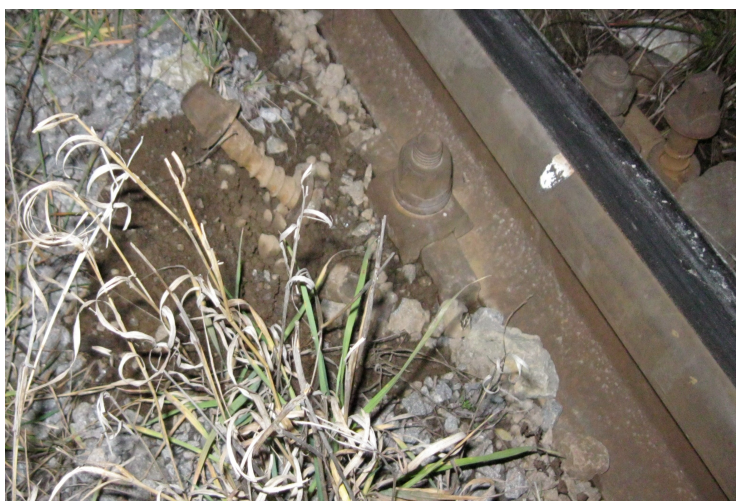
Deraierea a început la km 0+300 pe firul interior al curbei circulare, cu $R=200$ m, prin căderea roții din dreapta a primei osii, a boghiului 2, în sensul de mers a vagonului nr. 845359347521 al 2-lea după locomotivă, în interiorul căii. (foto.4)

Foto 4 : Locul începutului căderii roții din dreapta între firele căii

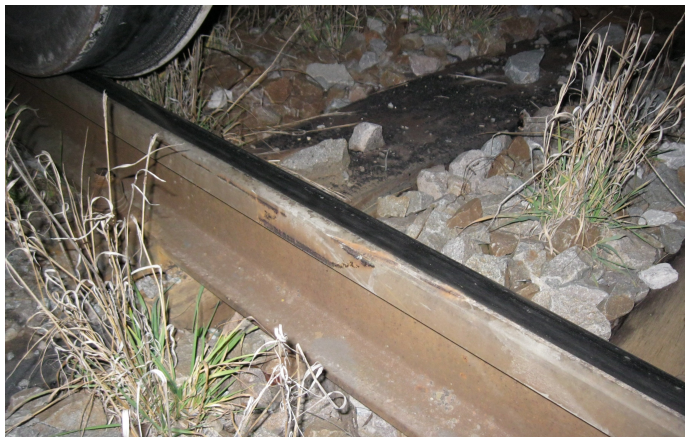
După parcurgerea distanței de 4,68 m cu osia din dreapta pe capetele șuruburilor verticale de prindere a șinei de plăci metalice, roata din stânga a escaladat șina de pe firul exterior al curbei, din stânga în sensul de mers, după care a căzut în exteriorul căii. (foto.5)

Foto 5 : *Amprenta roții din stânga la căderea în exteriorul căii*

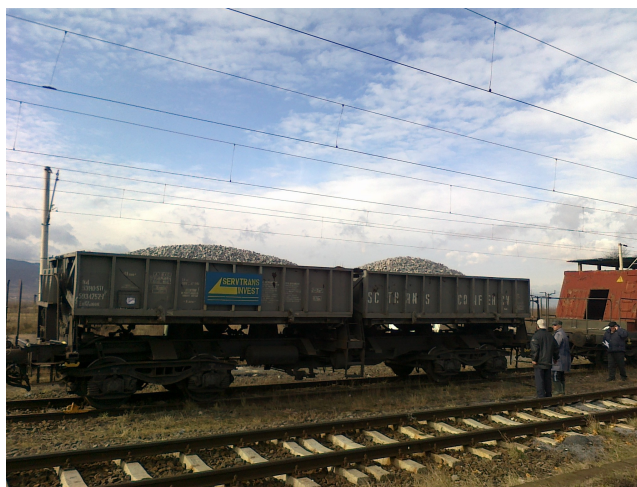
Trenul de marfă nr. 39462, a avut în componere locomotiva EA 837 aparținând SNTFC „CFR- Călători” SA închiriată de către SC SOFTRANS SA și 20 vagoane de marfă, aparținând SC SERVTRANS INVEST SA, vagoane încărcate cu piatră spartă de către SC LAFARGE AGREGATE BETOANE SA București – Cariera Suseni (foto 6).

Foto 6 : *Vagonul nr. 845359347521 deraiat*

La vagon, osia deraiată a trebuit strunjită pentru eliminarea defectelor apărute urmare deraierii.
