RAPORT DE INVESTIGARE

privind incendiul produs la locomotiva DHC 80-0152-1

aparținând SNTFC “CFR Călători” SA, în circulația trenului nr. 3008 , produs pe linia
curentă II Chitila – București Nord Gr. B la km 2+100, la data de 24 decembrie 2010

21 februarie 2011

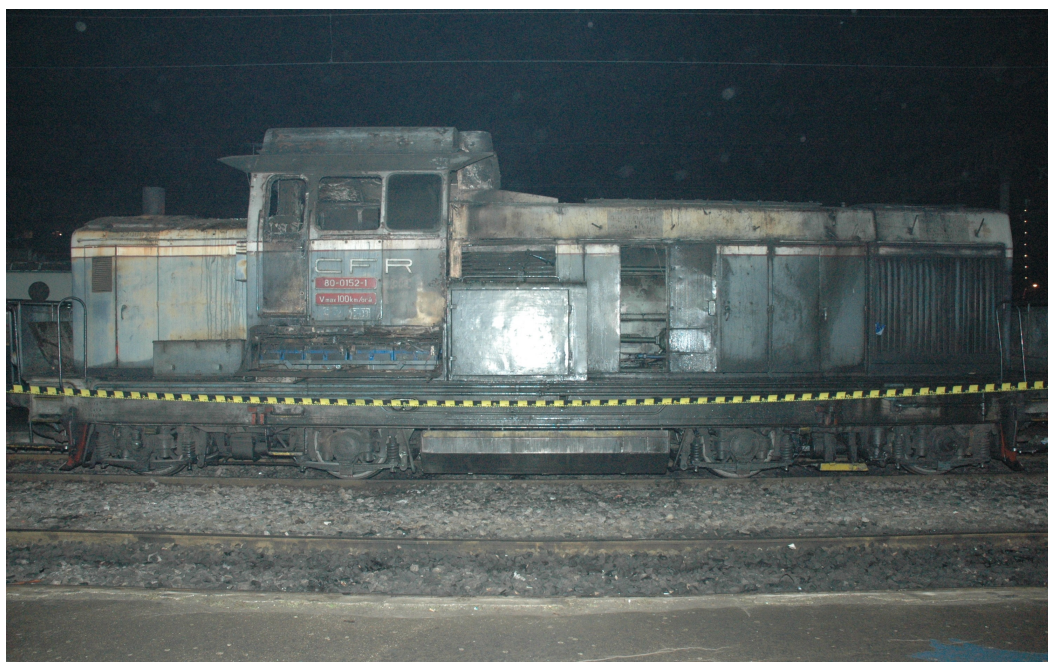
Foto 1

Efectul termic a incendiului din nișa de baterii acumulatori partea stângă a locomotivei

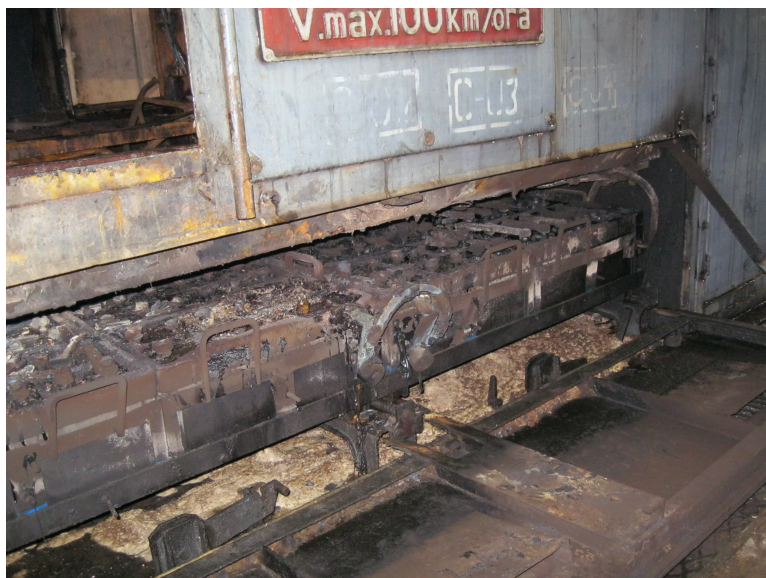
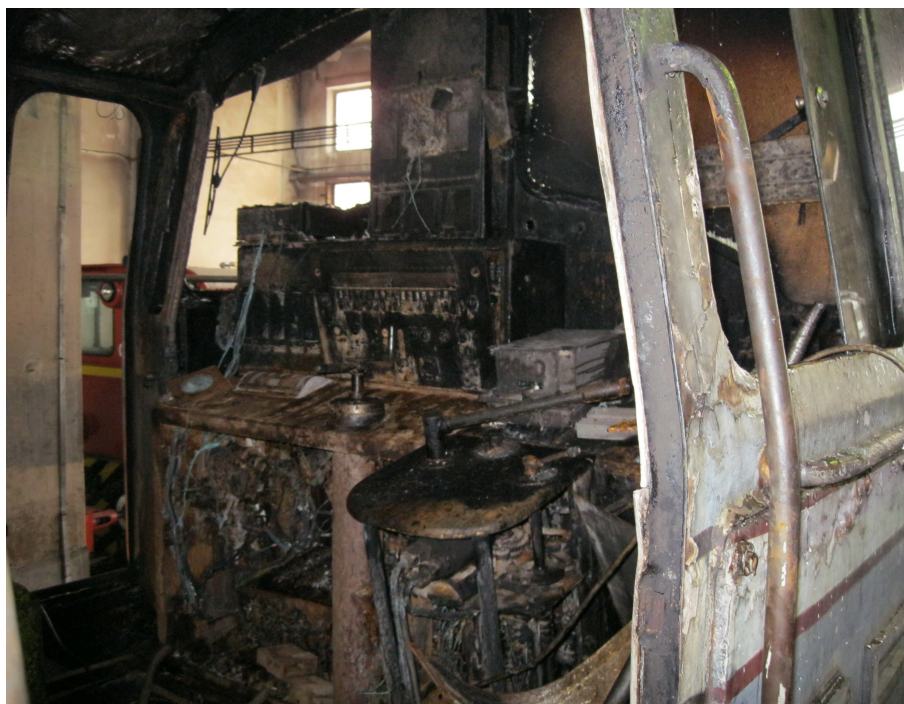
Foto 2

Efectele incendiului asupra echipamentului de comandă, indicare și protecție din cabina de conducere văzute din partea dreaptă a locomotivei; (Foto 2)

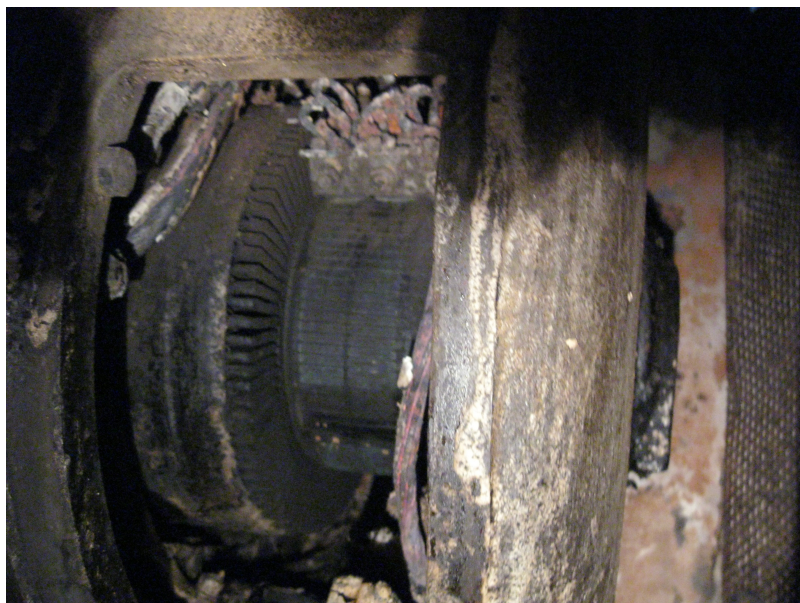
Foto 3

la verificarea inițială din data de 28.12.2010, nu au fost constatate urme de scurtcircuit la colectorul, coroana portperii sau conexe flexibile ale dynastarterului (Foto 3)

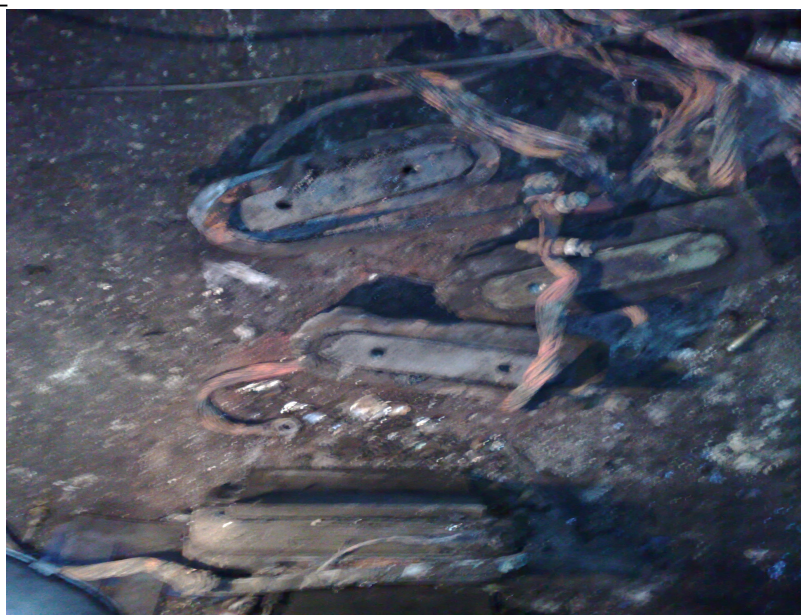
Foto 4

din examinarea zonelor de influență termică și dinamica propagării incendiului, comisia de investigare a dispus demontarea completă la data de 05.01.2011 în Depoul Ploiești a dynastarterului care prezenta urme de funcționare în suprasarcină, cu afectare termică; (Foto 4 și 5)

nu s-au depistat urme de scurtcircuit sau străpungeri de izolație la bobinajul rotor și statoric; (Foto 4 și 5)

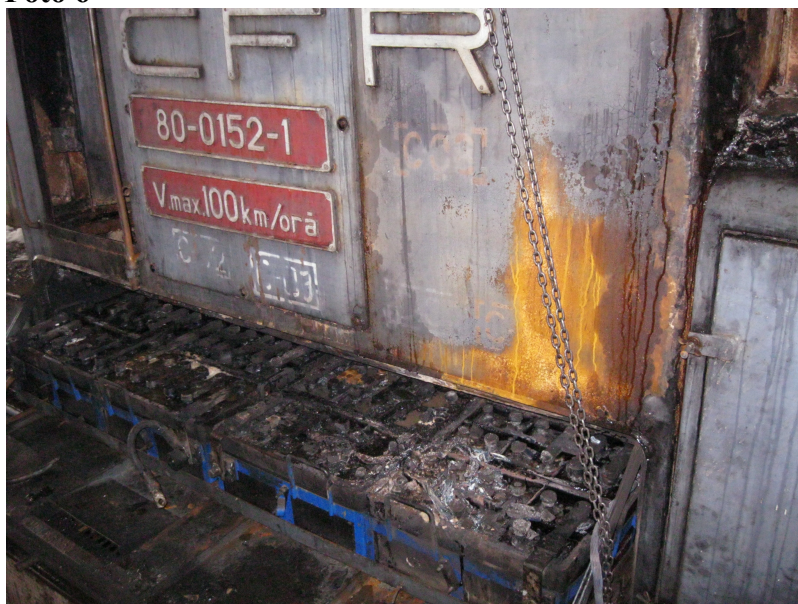
Foto 6

nișa de baterii de acumulatori din partea dreaptă (cutiile 1-4) aferentă postului A cu degradare termică a cutiilor de baterii nr.3 și 4 afectate de incendiu; (Foto 6)

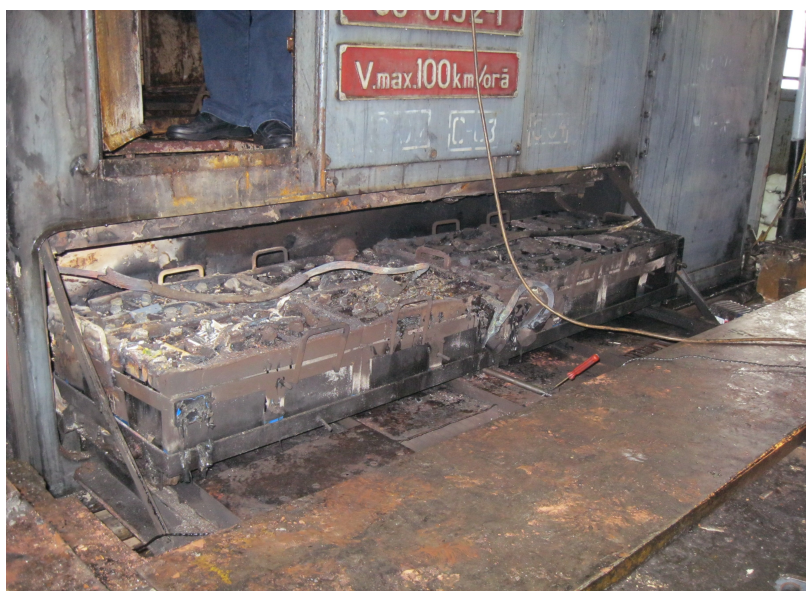
Foto 7

nișa de baterii de acumulatori din partea stângă (cutiile 5-8) aferentă postului B prezintă urme evidente de afectare termică, iar cutiile de baterii acumulatori 5,6,7 și 8 sunt arse la partea superioară având conexele de plumb tip H dintre elemente topite, iar capacele și materialele de etanșare de la partea superioară sunt arse

integral precum și izolația conexelor de înseriere flexibile dintre cutii; (Foto 7)

Incendiului a fost inițiat în zona din partea stângă a cabinei de conducere, în interiorul nișei bateriilor de acumulatori aferentă cutiilor 5-8 prin autoaprinderea izolației cablajului din circuitul electric dintre dynastarter și setul de baterii acumulatori precum și a conexei de legătură dintre nișa din dreapta și cea din stânga ca urmare a sulfatării avansate a acumulatorilor ceea ce a condus la apariția suprasarcinii în acest circuit.

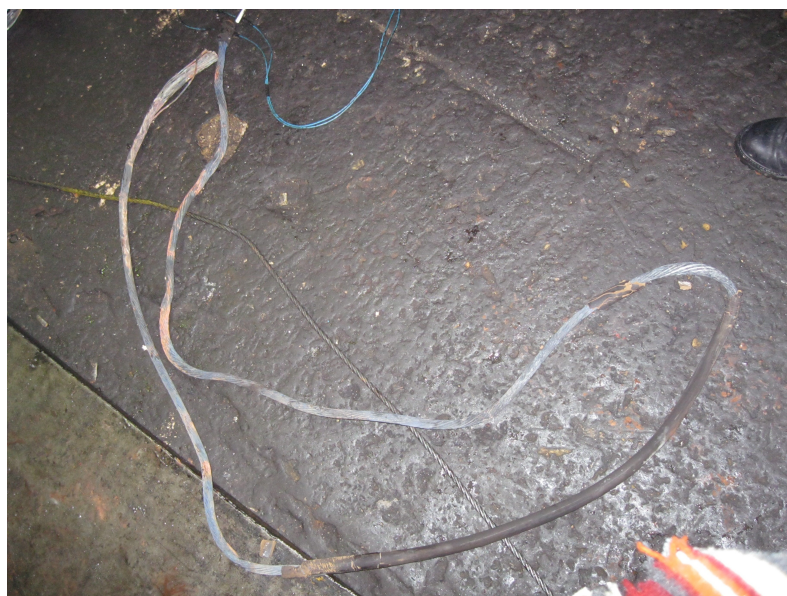
Foto 8

conexa de înseriere dintre cutiile BA nr. 4 și 5 care asigură legătura dintre nișa din partea dreaptă și nișa din partea stângă, cu izolația arsă pe toată lungimea inclusiv în interiorul țevii de trecere pe sub podeaua cabinei, fără urme de scurtcircuit; (Foto 8)
