RAPORT DE INVESTIGARE

a accidentului feroviar
produs în Stația CF CORABIA la data de 21.02.2011

Ediția finală

26 aprilie 2011

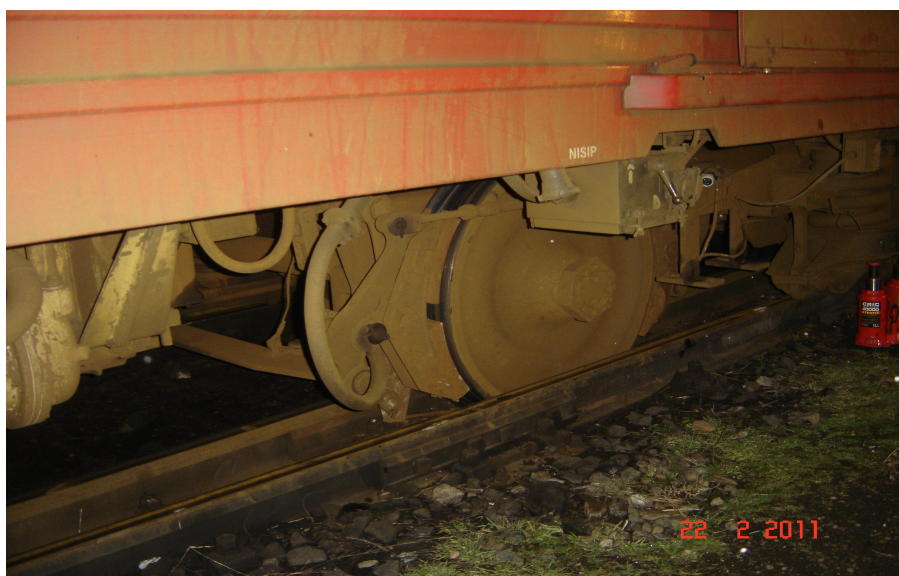
foto nr. 2

- deraierea automotorului nr. AMX 4580 de boghiul motor primul în sensul de mers și de prima osie de la boghiul nr.2 în zona macazului nr. 19. (foto 2)

Cauza directă a accidentului o constituie nelipirea acului de contraac pe poziția directă, fapt ce a permis roții din partea dreaptă a osiei nr.1 de la boghiul nr. 1 (raporta la sensul de mers), să se angajeze pe alt parcurs decât cel comandat. Acest lucru a fost posibil prin manipularea incompletă a macazului nr.19, neverificarea manipulării complete a macazului nr.19 și neasigurarea acestuia cu încuietoarea de macaz.

Cauza subiacentă a accidentului o constituie neîncuierea macazului nr. 19 care făcea parte din parcursul de expediere a trenului nr.15812 contravenind astfel prevederilor art.125 punctul 2 din Regulamentul pentru circulația trenurilor și manevra vehiculelor feroviare nr. 005, aprobat prin MTCT nr.1816/2005, referitoare la primirea /expedierea/trecerea unui tren în/din/prin stație.

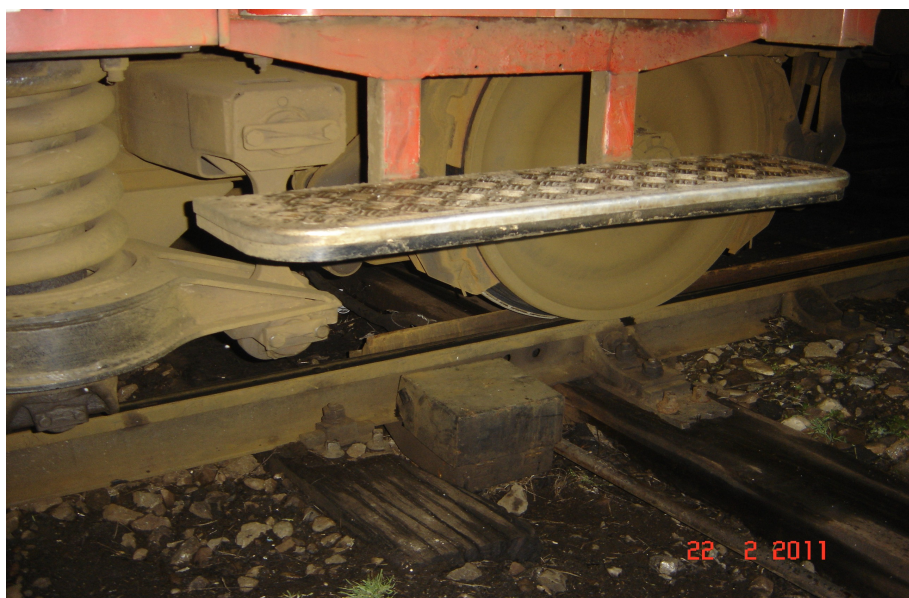
foto nr. 3

-întredeschiderea macazului nr.19 și manipularea acestuia de pe poziția directă pe poziția abătută (foto 3).

Cauza directă a accidentului o constituie nelipirea acului de contraac pe poziția directă, fapt ce a permis roții din partea dreaptă a osiei nr.1 de la boghiul nr. 1 (raporta la sensul de mers), să se angajeze pe alt parcurs decât cel comandat. Acest lucru a fost posibil prin manipularea incompletă a

macazului nr.19, neverificarea manipulării complete a macazului nr.19 și neasigurarea acestuia cu încuietoarea de macaz.

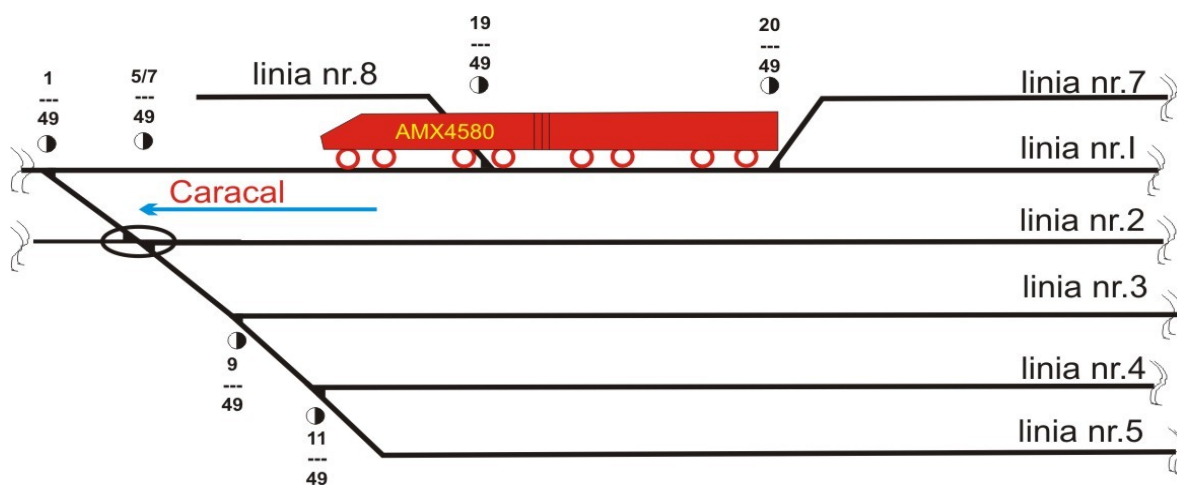
foto nr. 4

În Stația CF Corabia automotorul AMX nr.4580 staționează la linia nr. I până la ora 19:20 în vederea formării trenului nr. 15812 care urma să circule pe ruta Corabia – Caracal. La ora 19:20, în baza semnalului pornirea trenului dat de IDM de serviciu cu lanterna cu lumină verde îndreptată spre tren și a indicației de liber a semnalului de ieșire de grup F, mecanicul de locomotivă pune trenul nr.15812 în mișcare, parcurge un spațiu de circa 15m și deraiază de boghiul motor primul în sensul de mers și de prima osie de la boghiul nr.2 în zona macazului nr. 19 (vezi foto 4) .

linia nr.8 - remiza de locomotive

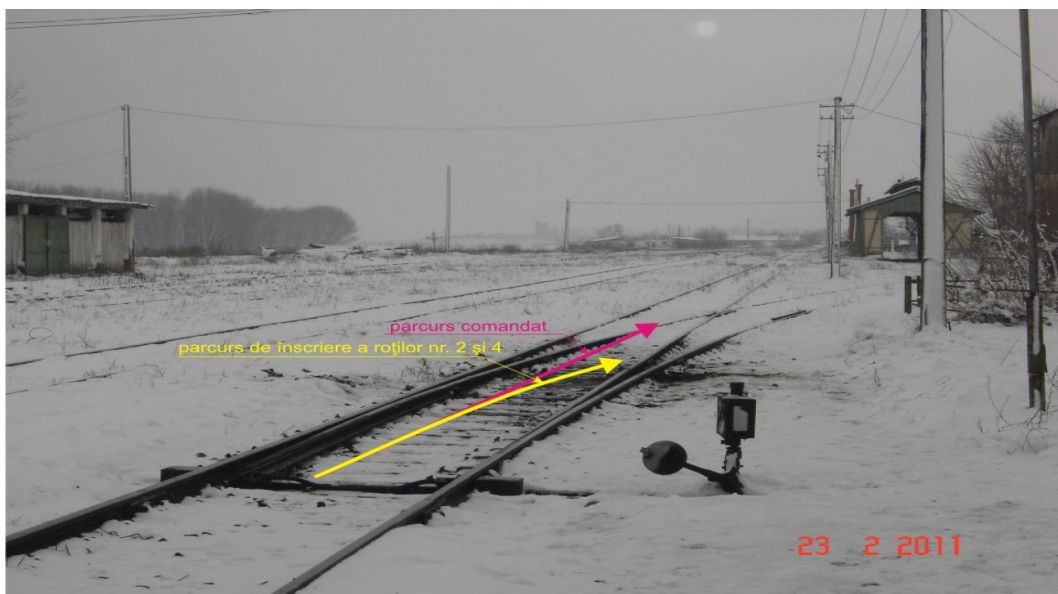
foto nr.5

- osia nr.1 s-a înscris cu roata nr.1 pe parcursul comandat(pe directă), iar roata nr.2 a pătruns între acul flexibil și contraac înscriindu-se pe alt parcurs(abătută spre remiză)
- osia nr.2 și osia nr.1 a boghiului nr.2 s-au înscris pe același parcurs cu osia nr.1

După parcurgerea unui spațiu de circa 8,80m, osia nr. 1 de la boghiul motor deraiază antrenând în procesul de deraiere osia nr.2 și osia nr.1 de la boghiului nr. 2.

Automotorul AMX nr.4580 a parcurs în stare deraiată un spațiu de 22,20 m (vezi foto 5) .
