MINISTERUL TRANSPORTURILOR SI INFRASTRUCTURII
AUTORITATEA FERROVIARA ROMANA - AFER

ORGANISMUL DE INVESTIGARE FERROVIAR ROMAN

RAPORT DE INVESTIGARE

al accidentului feroviar
produs la data de 13.01.2011, în stația CFR Dej Triaj

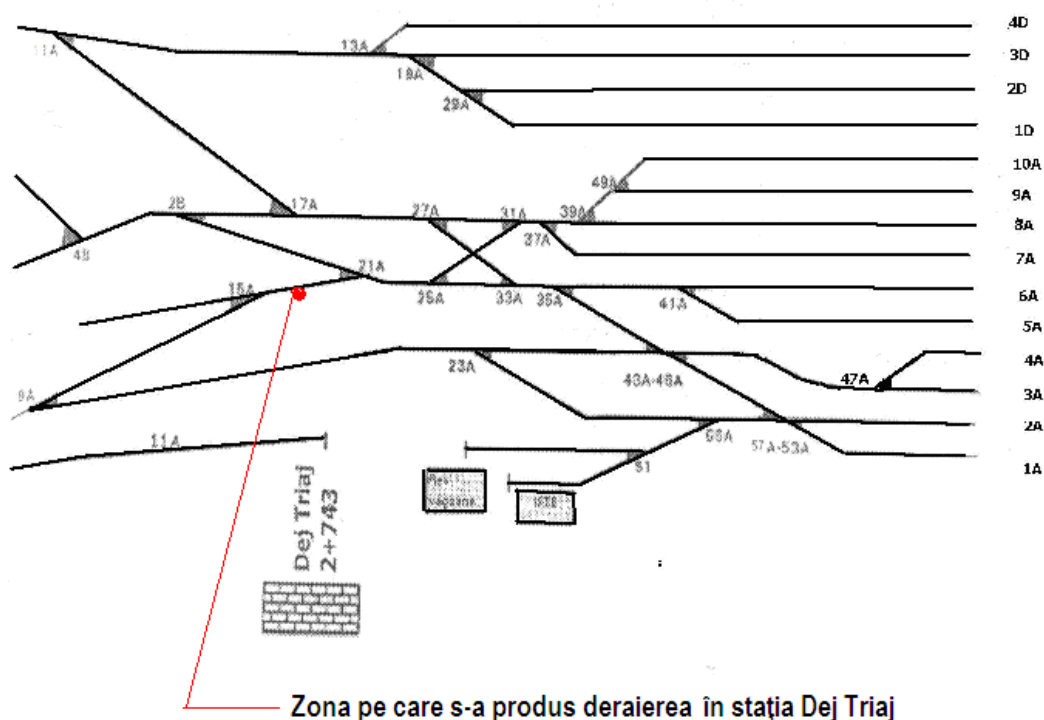
Deraierea s-a produs la aproximativ 14,7 m de prima joantă de la vârf a aparatului de cale prin escaladarea firului drept a căii (în sensul de mers) în zona joantei mecanice aflate în acest punct. După deraiere locomotiva a mai parcurs aproximativ 50 m.

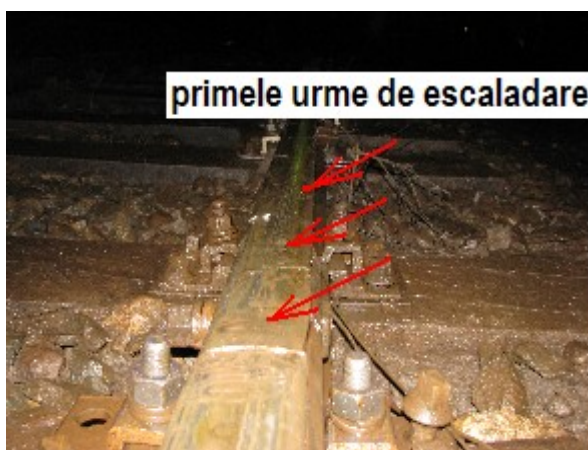
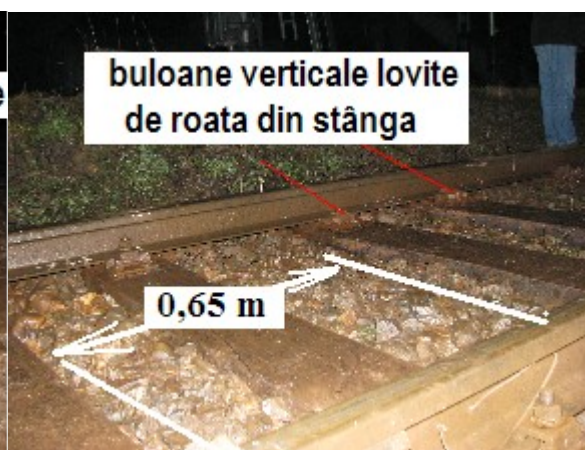
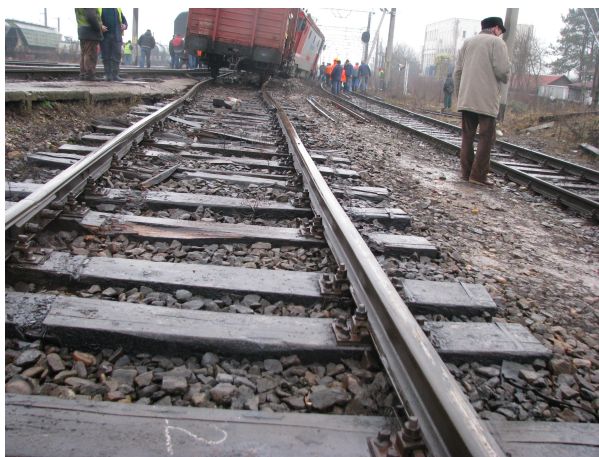
- prima urmă de escaladare a fost depistată pe șina din partea dreaptă a celui de al 3-lea panou numărat de la vârful schimbătorului nr. 15A;
- pe firul din partea stângă a căi prima urmă de deraiere se observă la aproximativ 0,65 m de punctul corespondent joantei mecanice de pe celălalt fir.
- de la locul primei urme de deraiere în sens invers deplasării trenului, au fost efectuate cu tiparul de măsurat calea verificări ale ecartamentului (E) și ale nivelului transversal al căii (N), în puncte având echidistanța de 2,5 m. De asemenea au fost efectuate și pe zona deraiată, situată după punctul „o” . Valorile acestor măsurători sunt cuprinse în tabelul nr. 1;
- măsurătorile s-au efectuat cu tiparul de măsurat calea tip ROBEL din dotarea ISF Cluj.

firul din stânga, prima urmă de cădere se observă la aproximativ 0,65 m de punctul corespondent joantei mecanice de pe celălalt fir. În continuare se observă pe primii 5-6 m de punctul de deraiere urme de rulare pe plăcile metalice și pe buloanele verticale dinspre

interiorul căii, iar apoi pe traverse atât între firele căii, cât și în exteriorul acesteia (pe partea dreaptă a sensului de mers).

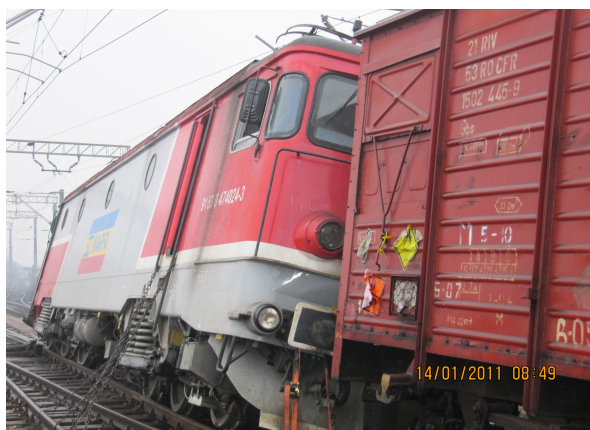
- deraiată în zona șinei de legătură a acului macazului 21 A atacat pe la călcâi,
- roțile din partea stângă sens deraiate și suspendate iar cele din partea dreaptă erau deraiate și se aflau la aproximativ 1 m în exteriorul șinei din partea dreaptă. Acestea din urmă erau îngropate în prisma de piatră spartă;

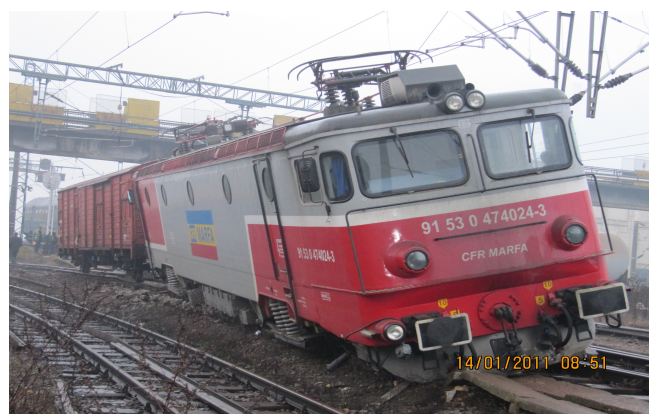
- plugul locomotivei se sprijinea pe canalul de cabluri al instalației SCB;
- locomotiva era înclinată în plan vertical spre partea dreaptă sens de mers la aproximativ 35°-40°;

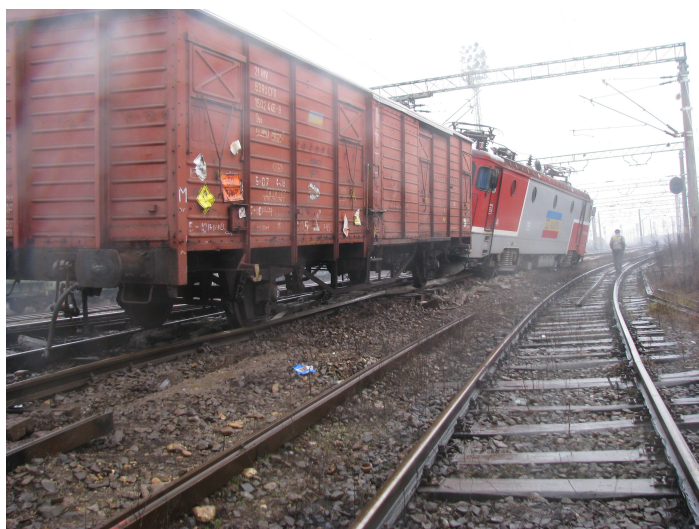
- vag. nr. 21531502445-9
 - deraiat de ambele osii;
 - prima osie suspendată ca urmare a acțiunii tamponelor de ciocnire din partea dreaptă sens de mers;
 - robinetul frontal de aer al conductei generale smuls și cu filetul deteriorat ca urmare a smulgerii;
