## RAPORT DE INVESTIGARE

al accidentului feroviar produs la data de 17.08.2011 pe raza de activitate a Sucursalei Regionale CF Cluj  
în stația CFR Dej Călători

*Ediția finală  
Data 30 septembrie 2011*

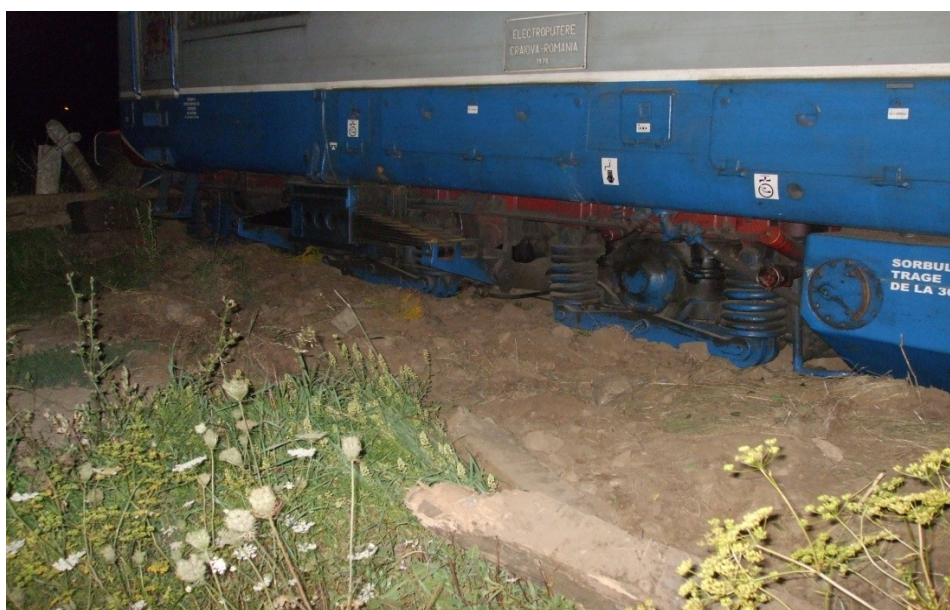
- locomotiva DA nr. 1237, aflată în remorcarea trenului de marfă nr. 50562-1, era deraiată de ambele boghiuri peste capetele șinelor, în prisma de balast a parapetului, locomotiva rotașă și toate vagoanele din compunerea trenului se aflau pe linie:

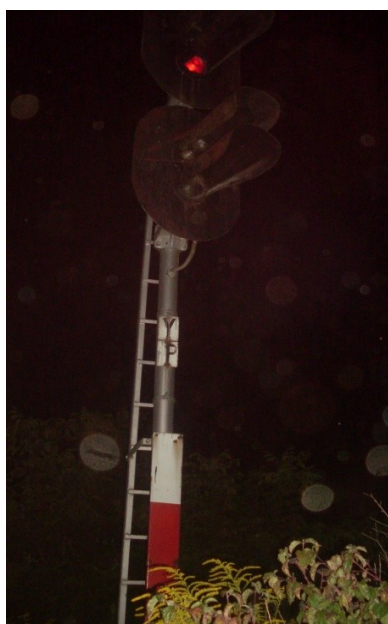
- nu au fost constatate defecțiuni sau avarii la linie sau instalații pe parcursul anterior locului deraierii, semnalul YP prezenta focul „roșu” aprins:

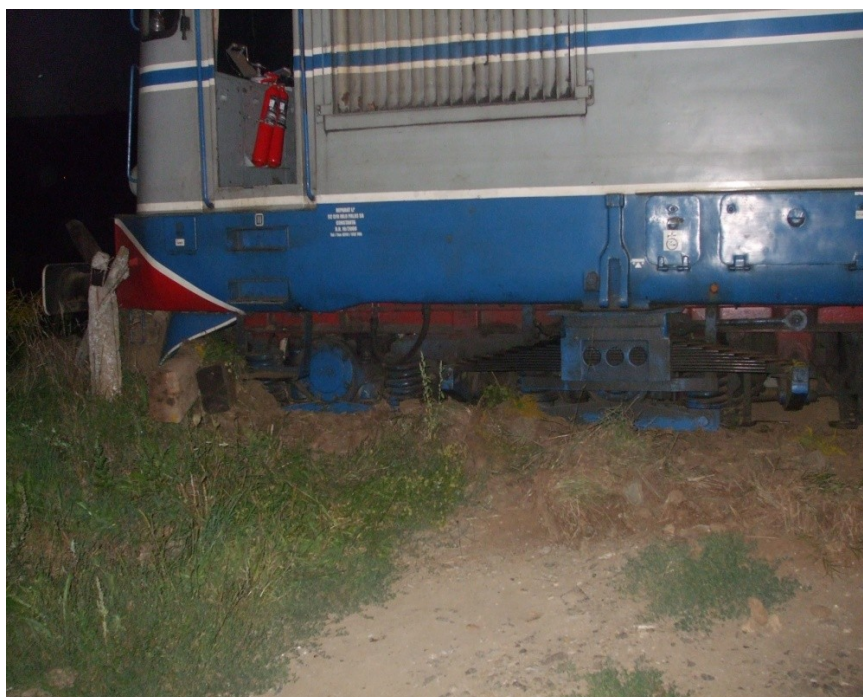
- a fost distrus opritorul fix O1 de la linia de evitare:
