RAPORT DE INVESTIGARE

al accidentului feroviar produs la data de 15.11.2010
pe raza de activitate a Sucursalei Regionale CF Craiova în halta de mișcare Gălățeni

EDIȚIE FINALĂ
04 aprilie 2011

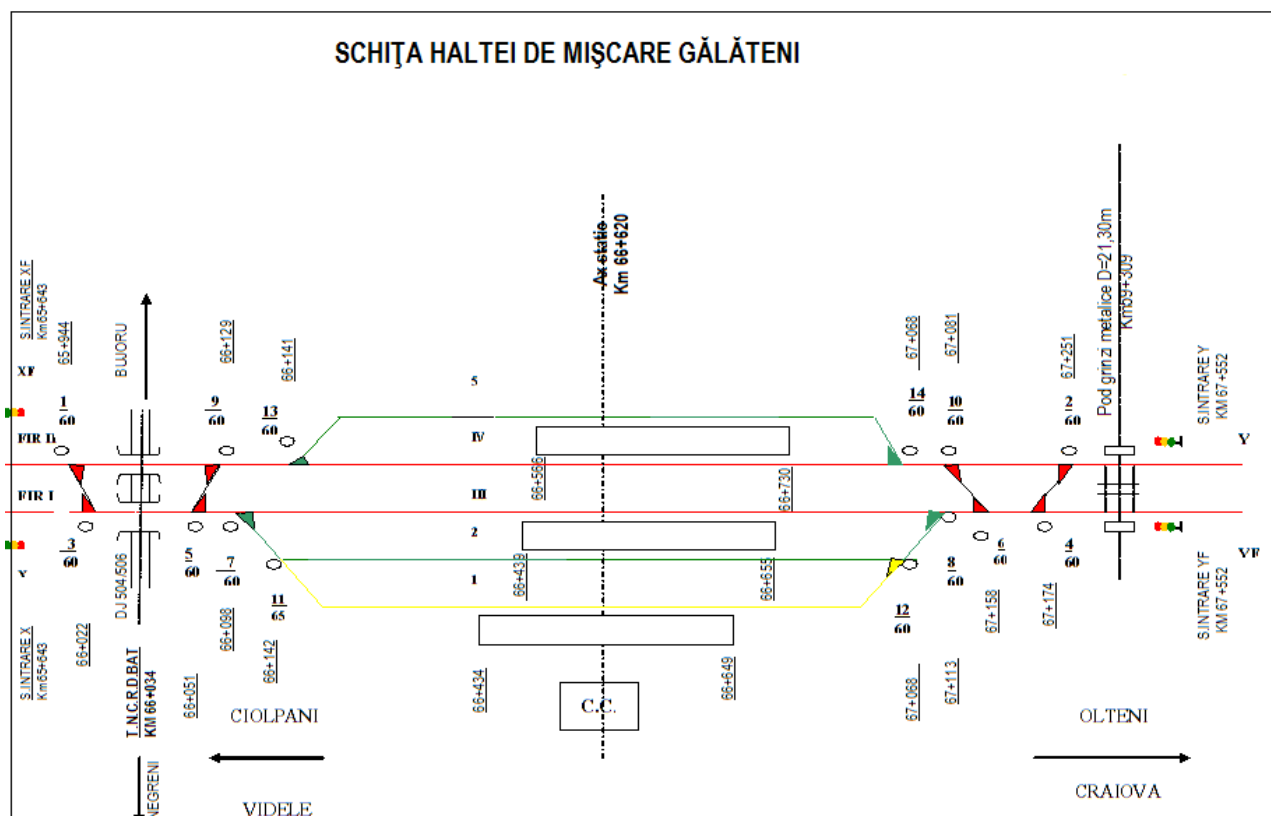
Prima urmă de rulare anormală a fost constatată pe zona inimii de încrucișare (monobloc) a schimbătorului de cale nr. 7, această urmă fiind observată pe partea exterioară a ciupercii șinei din partea dreaptă. La circa 9 m de la vârful inimii de încrucișare roata din partea dreaptă în sensul de mers de la prima osie a boghiului deraiat (osia corespunzătoare roților 5-6) a deraiat de pe șina din dreapta în sensul de mers simultan cu căderea roții din stânga a aceleiași osii în interiorul șinelor liniei III directe.

Vagonul a circulat în stare deraiată circa 200 m, oprindu-se la km 66+320, datorită frânării de urgență produse ca urmare a ruperii barei de tracțiune de la acest vagon și apoi a conductei generale de aer de la vagonul nr. 35835320206-4 (primul vagon după cel deraiat – al 4-lea de la locomotivă).

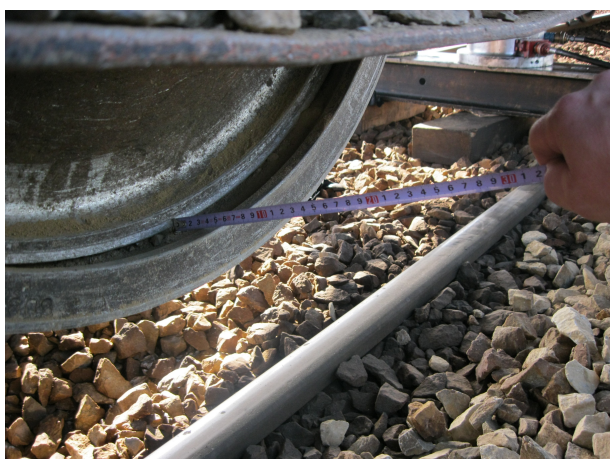
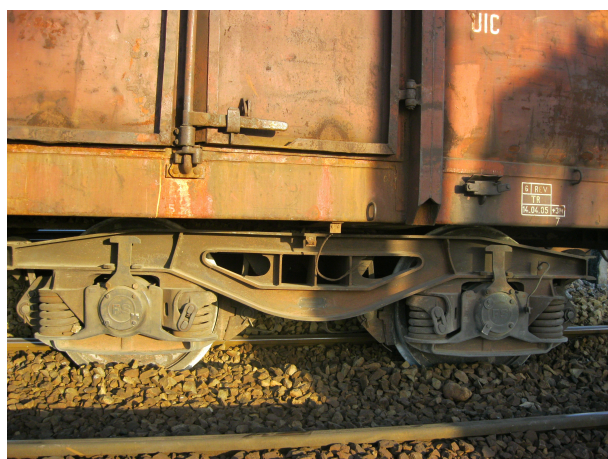
- vagonul nr. 31835300065-2, al 3-lea de la siguranță – se afla deraiat de cel de-al doilea boghiu în sensul de mers (boghiul corespunzător osiilor 3-4);
- la roata nr. 6 (de la prima osie în sensul de mers a boghiului deraiat) s-a constatat că bandajul era deplasat axial pe obada roții iar între bandaj și obadă existau urma de frecare puternică (luciu metalic);

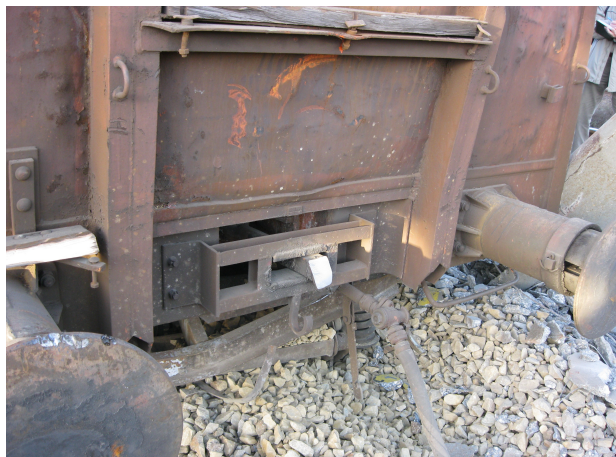
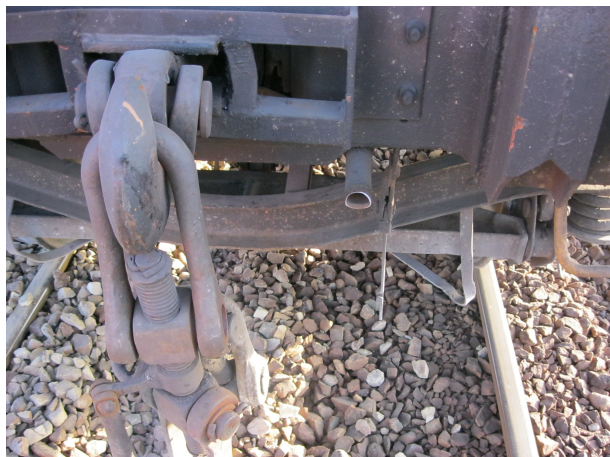
- nu s-au constatat saboți de frână lipsă la vagonul deraiat;
- toți saboții de frână de la vagon implicat aveau dimensiuni în limitele prevăzute de reglementările specifice;
- saboții și bandajul roții nr. 6 nu prezentau urme de supraîncălzire ca urmare a mersului frânat;
- tija cârligului de tracțiune din capătul dinspre semnalul trenului prezenta ruptură nouă 100%;
- conducta generală de aer era ruptă în dreptul bridei de susținere din capătul vagonului nr. 4 din compunere, înspre vagonul deraiat (secțiunea specifică rupturii noi 100%).

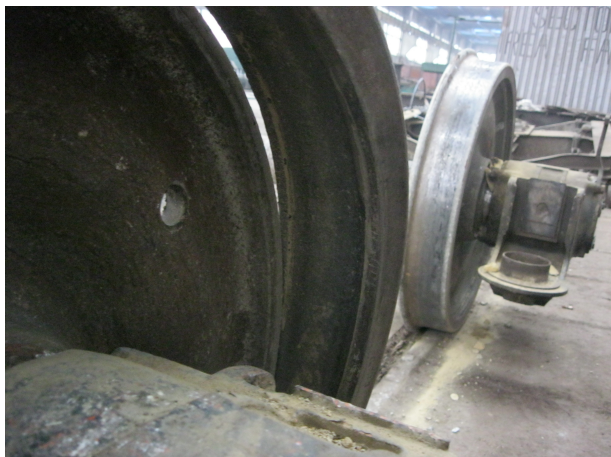
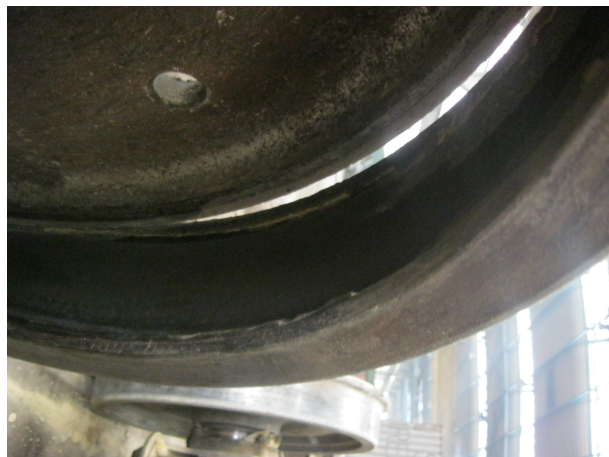
- inelul de siguranță montat între bandaj și obadă era polizat până la nivelul superior al canalului de montaj din bandaj, ca urmare a rotirii acestui bandaj pe obadă;

- pe cele două suprafețe de seraj de pe obadă și bandaj se observă urmă de frecare puternică cu smulgere de material.
