MINISTERUL TRANSPORTURILOR SI INFRASTRUCTURII  
AUTORITATEA FERROVIARA ROMANA - AFER

ORGANISMUL DE INVESTIGARE FERROVIAR ROMAN

## RAPORT DE INVESTIGARE

al accidentului feroviar  
produs la data de 20.05.2011 în stația CFR Gheorghieni de pe raza de activitate a Sucursalei  
Regionale CF Brașov

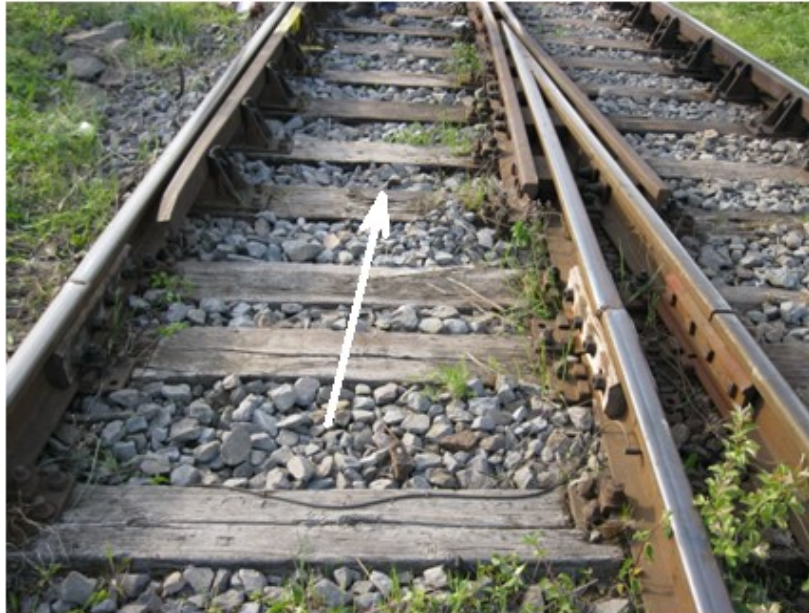
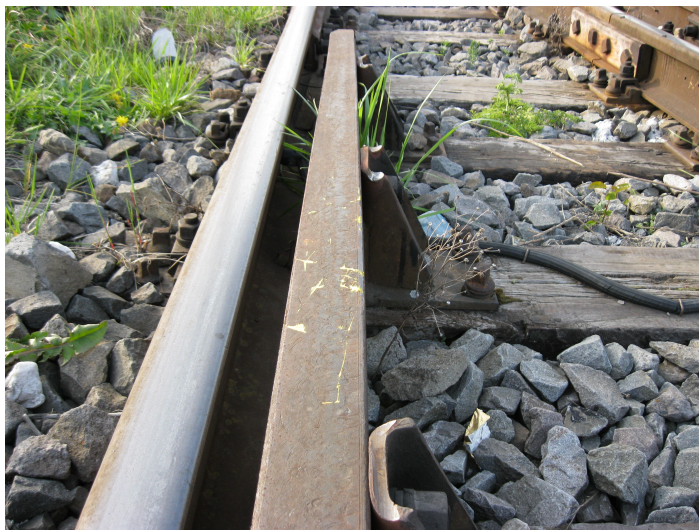
În momentul în care roata din partea dreaptă a primei osii a primului boghiu al locomotivei a lovit și a escaladat capătul șinei altoi a inimii de încrucișare a schimbătorului de cale nr.6 de pe directă, buza bandajului roții din partea stângă a aceleiași osii a lovit capătul dinspre cuponul de tranziție al contrașinei din dreptul inimii de pe directă, a escaladat contrașina și a rulat pe fața superioară a acesteia până în zona primilor 3 sprijinitori ai contrașinei dinspre joanta de vârf a inimii.

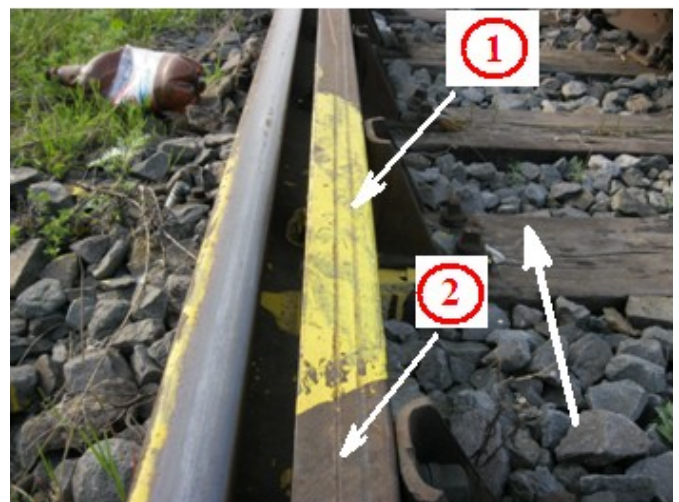
Osia nr.3 a primului boghiu al locomotivei a rulat cu buza bandajului roții din partea stângă pe fața superioară a contrașinei din dreptul inimii de pe directă, până la mijlocul acestei contrașine, după care s-a îndreptat spre șina de care era fixată această contrașină, rulând normal pe aceasta. Cât timp buza bandajului roții din partea stângă a celei de a 3-a osii a primului boghiu al locomotivei a rulat pe fața superioară a contrașinei din dreptul inimii de pe directă, roata din partea dreaptă a aceleiași osii a fost suspendată. După revenirea pe șină a roții din partea stângă, roțile celei de a 3-a osii au rulat normal până la oprirea trenului.

- 1 - urma lăsată de buza bandajului roții din partea stângă a primei osii a primului boghiu
- 2 - urma lăsată de buza bandajului roții din partea stângă a celei de a 3-a osii a primului boghiu

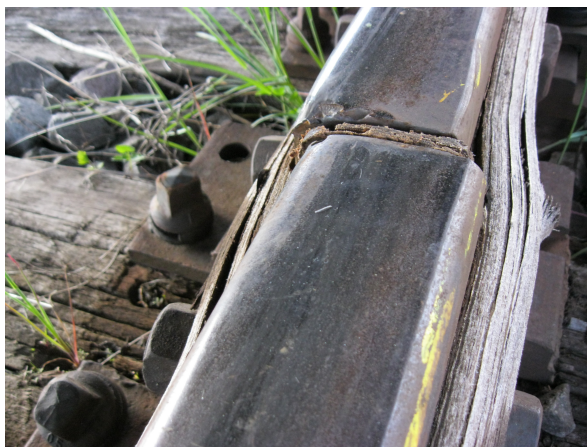
Escaladarea inimii de încrucișare a schimbătorului de cale nr.6 de către roata din partea dreaptă a primei osii a locomotivei (în sensul de mers al trenului) s-a produs la joanta din partea dreaptă de la călcâiul inimii de pe directă acestui schimbător.

*foto nr.1 – joanta din partea dreaptă a sensului de mers unde s-a produs escaladarea*

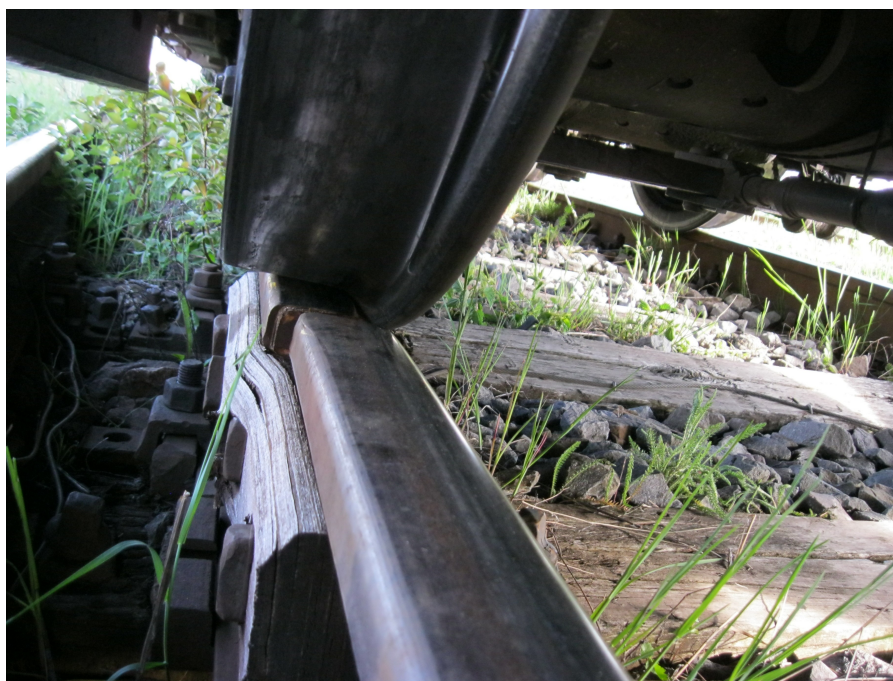
*foto nr. 2 – formarea pragului lateral la trecerea materialului rulant*

În urma verificărilor efectuate în stare statică cu tiparul de măsurat calea ale ecartamentului și ale nivelului transversal pe cele două capete de șine care alcătuiau joanta de călcâi a inimii de încrucișare a schimbătorului de cale nr.6 (joanta de lignofoliu), s-a constatat faptul că între valorile ecartamentului exista o diferență de 8 mm, ca urmare a pragului lateral creat.

Acest prag lateral a determinat escaladarea de către buza bandajului roții din partea dreaptă a primei osii a primului boghiu al locomotivei, a suprafeței de rulare a șinei altoi a inimii de încrucișare a schimbătorului de cale nr.6.

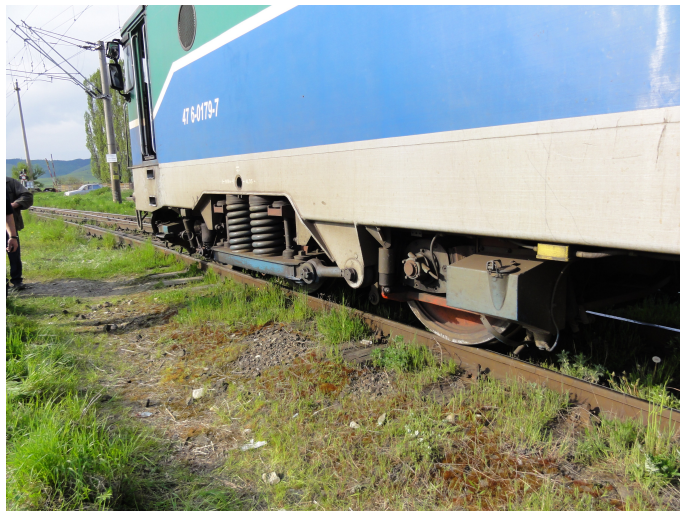
*foto nr.3*

- locomotiva EA 179 se afla oprită pe diagonală 2-6 cu prima osie a primului boghiu deraiată la aproximativ 1,8 m înaintea joantei de călcâi a inimii schimbătorului de cale nr.2, celelalte osii ale primului boghiu nefiind deraiate.
- fețele laterale ale roților din partea stângă ale osiilor nr.1 și nr.3 ale primului boghiu prezentau urme de frecare.

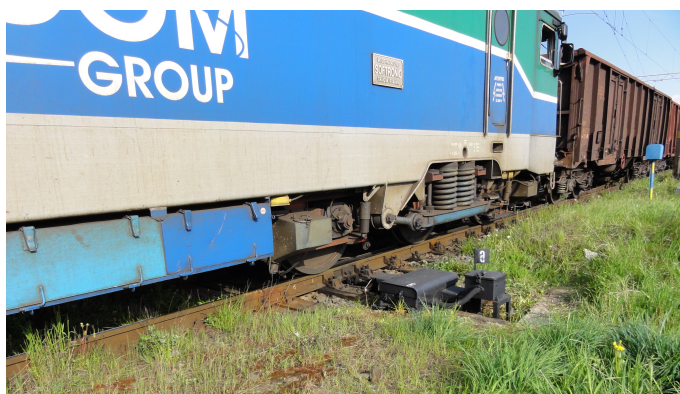
*foto nr.4*

- osiile celui de al 2-lea boghiu al locomotivei nu erau deraiate și se aflau pe zona acelor macazului nr.6

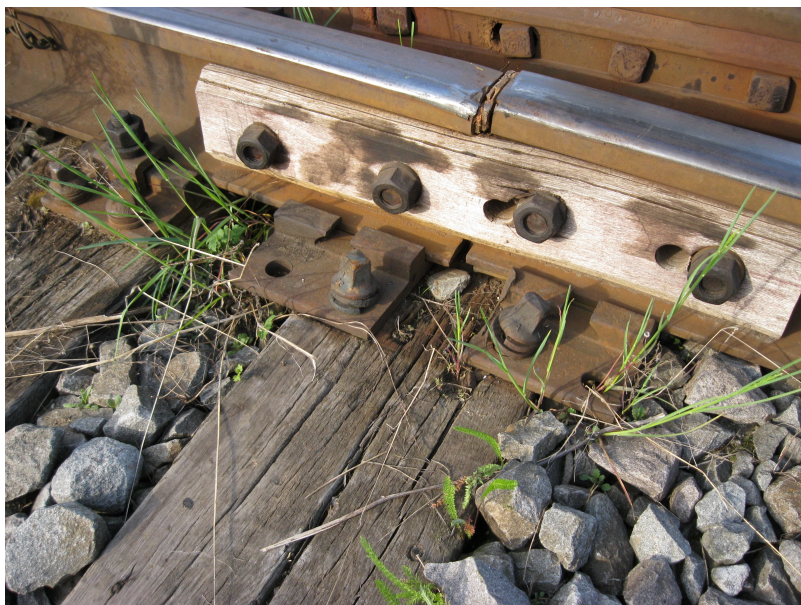
În zona joantei de călcâi a inimii de pe directă, din partea dreaptă a sensului de mers a locomotivei starea tehnică necorespunzătoare a traverselor și a ansamblului „joantă” era necorespunzătoare, fapt care a favorizat formarea unui prag lateral, escaladarea suprafeței de rulare a șinei altoi a inimii de către buza bandajului roții din partea dreaptă a primei osii a primului boghiu, rularea acestuia până la vârful inimii, urmată de căderea acestuia în partea dreaptă a șinei cot.

***foto nr.5*** - starea tehnică a joantei care a favorizat escaladarea șinei de către buza bandajului roții din partea dreaptă a sensului de mers al locomotivei

**B.7.1. Cauza directă** a producerii acestui accident a constituit-o pragul lateral creat la joanta izolantă (de ploaritate) în dreptul rostului de dilatație dintre capătul șinei din partea dreaptă a panoului de tranziție 49/60 și capătul șinei de pe directă de la călcâiul inimii de încrucișare a schimbătorului de cale nr.6, care a permis escaladarea suprafeței de rulare a șinei altoi a inimii de către buza bandajului roții din partea dreaptă a primei osii a primului boghiu al locomotivei, rularea buzei bandajului acestei roții pe ciuperca șinei până la vârful inimii de încrucișare, urmată de căderea roții în partea dreaptă a șinei cot.

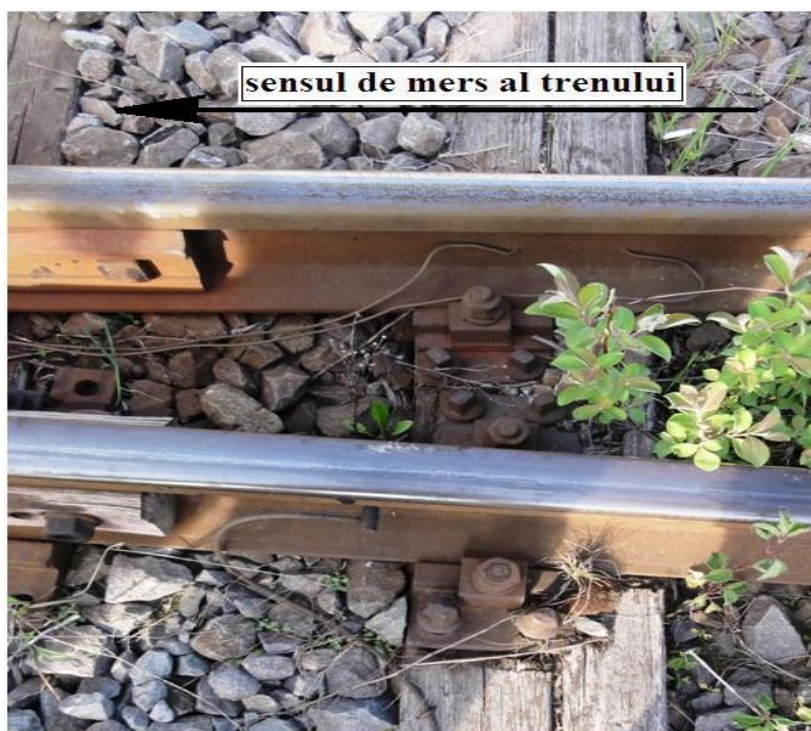
***foto nr.6*** - starea tehnică a traversei dinaintea joantei unde s-a produs escaladarea

- uzura mecanică a feței superioare a traversei din dreptul rostului joantei izolante și a următoarei traverse de pe cuponul de tranziție 60/49 dinspre schimbătorul de cale nr.10;
- tirfoanele nestrânse la placa metalică de pe partea dreaptă de la traversa aflată înaintea joantei de polaritate;
- șuruburile orizontale de la joanta de polaritate, care aveau capetele îngropate în corpul eclisei din partea dreaptă a joantei;
- stării tehnice degradate a ecliselor de lignofoliu de la joanta izolantă de pe partea dreaptă de la călcâiul inimii de încrucișare a schimbătorului de cale nr.6.
