## RAPORT DE INVESTIGARE

al accidentului feroviar  
produs la data de 30.08.2010 la intrarea în stația CFR Livezeni

*RAPORT FINAL  
14 ianuarie 2011*

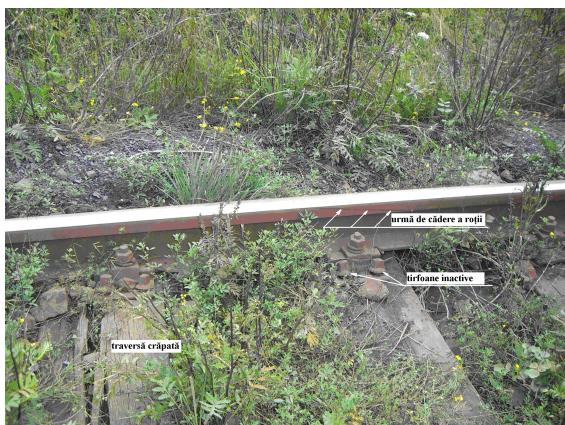
punctul 1

Prima urmă de deraiere (căderea roții 5 în interiorul căii – punctul 1) s-a observat pe firul de șină din stînga căii în sensul de mers al trenului, la km 83 + 520 (spre sfârșitul curbei circulare). A doua urmă de deraiere (de fapt căderea roții 6 pe ciuperca șinei și nu escaladarea șinei - punctul 0) s-a observat pe firul de șină din dreapta căii, la 2,10 m față de prima urmă (punctul 1) în sensul de mers.

- la data de 31.08.2010, pe distanța de 2,10 m dintre punctele 1 și 0 s-a stabilit că nu sunt deplasări laterale pe traverse ale ansamblului șină/placă de prindere, chiar dacă tirfoanele sunt înclinate. Sub placa metalică sunt uzuri mecanice ale traversei cu încastrarea plăcilor în traversă până la 7 – 8 mm (a se vedea foto de mai sus).

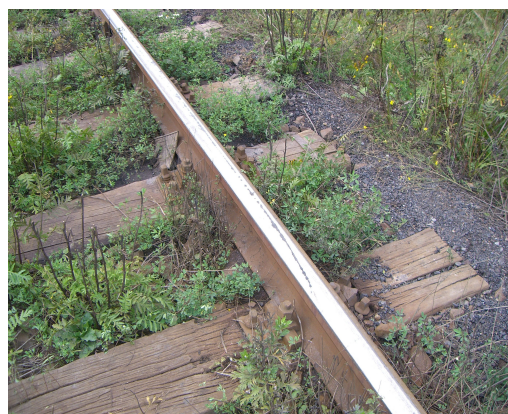
punctul 0

- joanta alcătuită de traversele 6 și 7 este noroioasă cu stagnarea apei în prisma de balast
- măsurătoare din punctul 0, punct situat la 2,10 m față de pct. 1, unde roata 6 a căzut pe ciuperca șinei s-a efectuat la data de 31.08.2010 în prezența investigatorului principal și a delegatului OTF.

În urma căderii în interiorul căii a roții nr.6 și a circulației trenului, s-a imprimat pe suprafața acestei șine urma din fotografia din punctul 0, urmă distanțată cu 2,1 m față de prima urmă de deraiere de pe șina stângă.

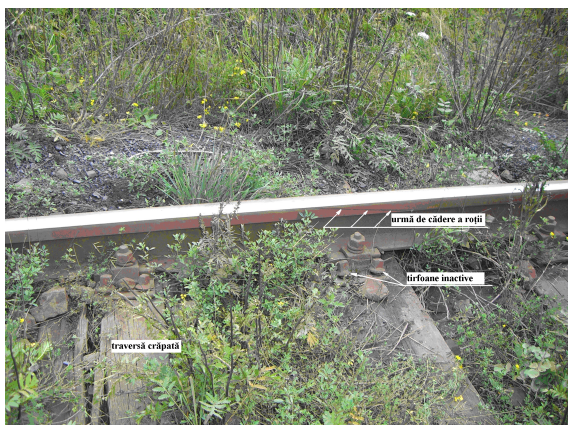
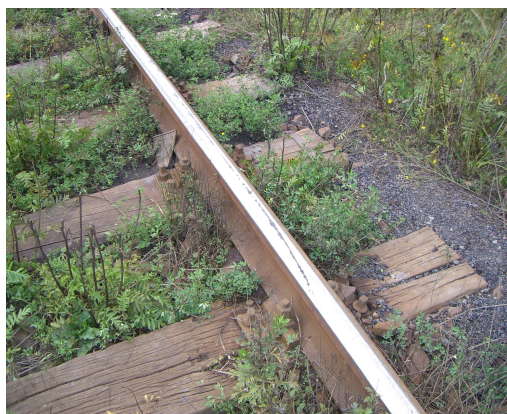
La solicitarea reprezentantului operatorului de transport feroviar a mai fost efectuată o verificare suplimentară a ecartamentului și a nivelului transversal pe zona deraiată, în punctul „0” aflat la o distanță de 2,10 m după punctul „1”. Din acest punct încep urmele vizibile de cădere pe ciuperca șinei a roții din partea dreaptă.

Pe zonele dintre punctele de măsurare nr. 1-2 și nr. 3-4 au fost constatate câte 3 traverse consecutive necorespunzătoare.

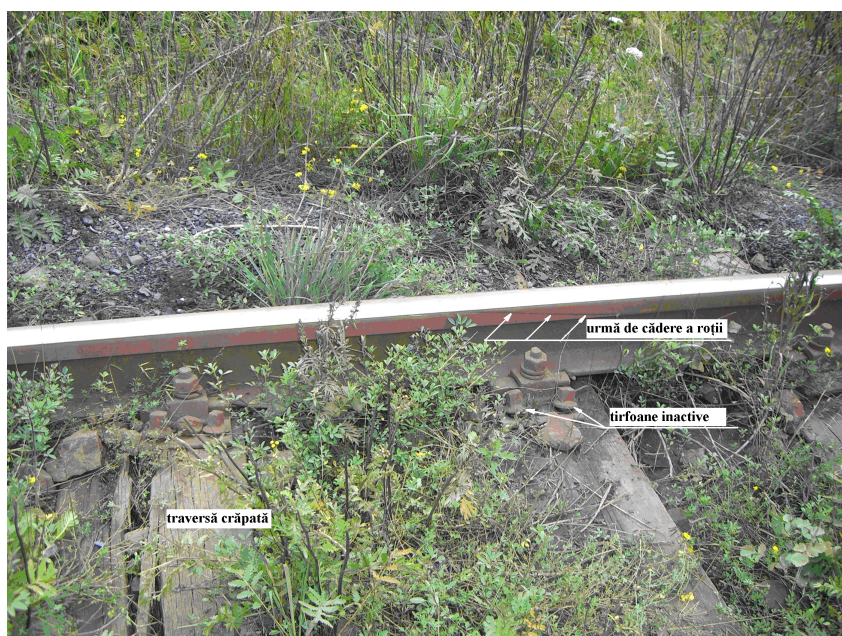
*zonă colmatată cu traverse și prinderi necorespunzătoare*

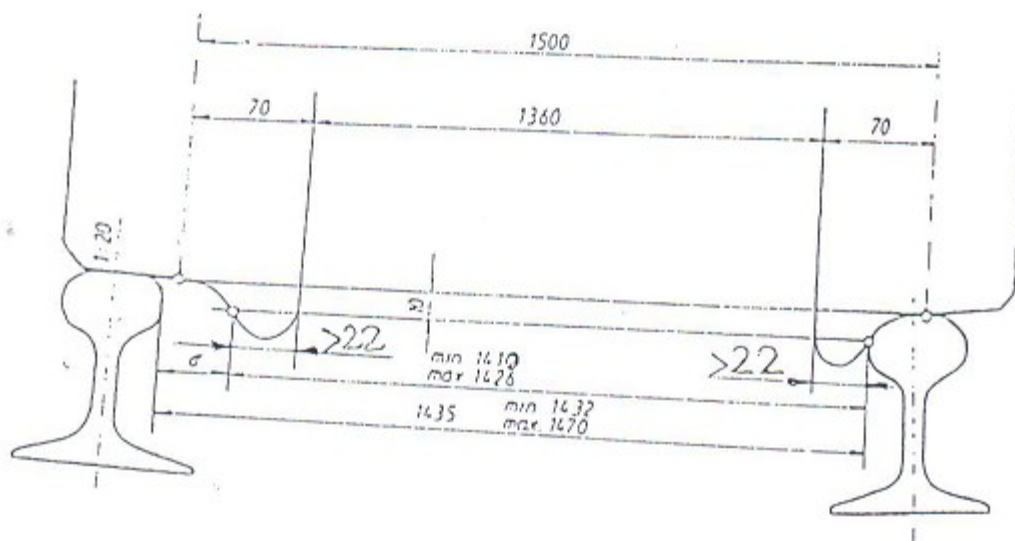
desenul nr.1

Din punct de vedere al ghidării, așezarea vehiculului cu buzele roților între cele două fire ale căii este asigurată de lărgimea canalului de ghidare, adică de existența jocului total  $\sigma$  între buza roții și flancul interior al șinei, definit ca diferența dintre ecartamentul căii și ecartamentul osiei, ca în desenul nr.1.

Jocul **minim** admis al osiei în cale corespunzător situației în care ecartamentul căii este de 1435 mm și distanța dintre fețele exterioare ale buzelor roților este de maxim 1426 mm (șine și roți cu profilul de rulare neuzate) este:  $\sigma = 1435 - 1426 = 9 \text{ mm}$ , la care se adaugă și valoarea supralărgirii căii în curbe. Din considerente de ordin constructiv pentru acest joc se adoptă valoarea de **10 mm**.

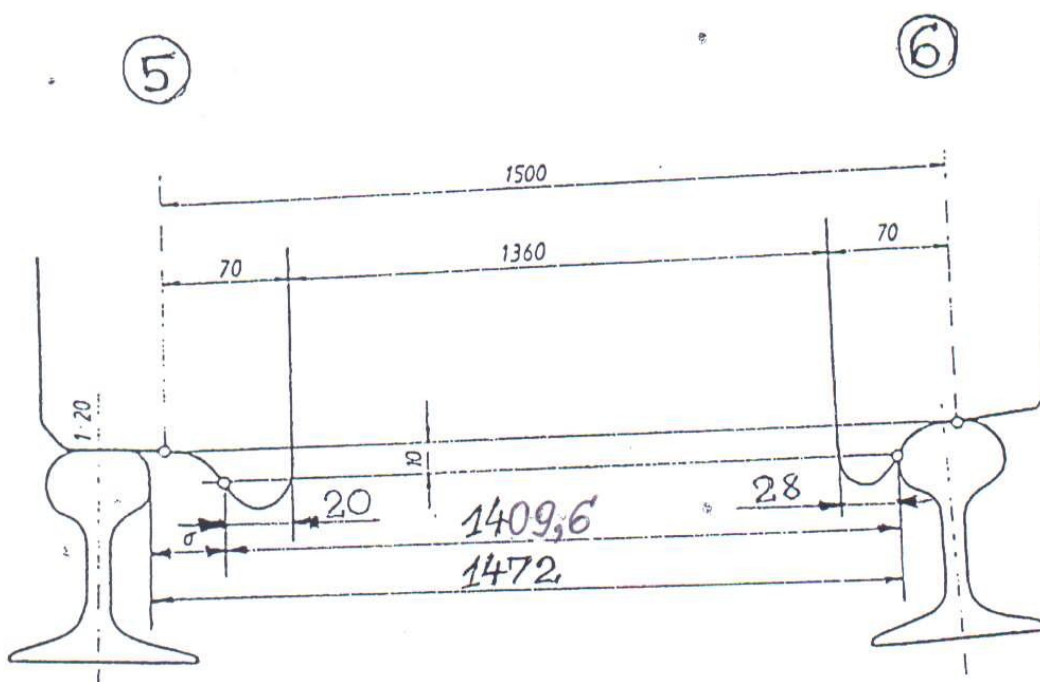
desenul nr.2

Coroborînd mărimea ecartamentului osiei calculat anterior cu valoarea ecartamentului căii măsurată cu tiparul de măsurat calea, rezultă că osia cu roțile nr.5-6, la trecerea peste punctul nr.1 prezenta un joc total în cale  $\sigma = 1472 - 1409,6 = 62,4 \text{ mm}$ , joc datorat uzurii pronunțate a flancului exterior activ al buzei roții atacante nr.5 (torul de gît al buzei roții atacante nr.5) și a ecartamentului în acest punct, conform desenului nr.2.

În această situație, consumarea acestui joc total din cale al osiei –consecință a mișcării inerente de șerpuire a osiei în timpul rulării a condus la realizarea unui monocontact între flancul interior al ciupercii șinei din partea stângă sens de mers și roata nr.6, pe de o parte și un bicontact (situație caracterizată prin existența, în afară de punctul de contact de pe suprafața de rulare, a unui punct de contact pe buză) între flancul interior al ciupercii șinei din partea dreaptă sens mers și roata atacantă nr.5, pe de altă parte, ca în desenul nr.2, fapt care a făcut ca roata nr.6 să ruleze pe suprafața situată spre exteriorul profilului de rulare, caracterizată prin conicitate maximă ( $< 1:15$ ).

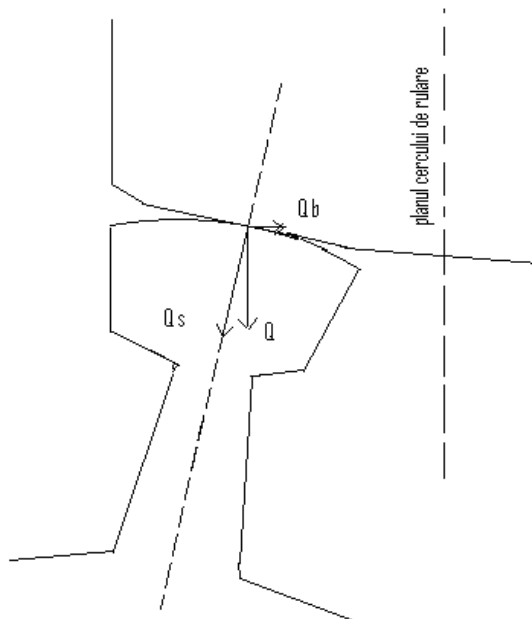
desenul nr. 3

Considerînd  $Q$  sarcina pe roata nr. 6 aplicată în punctul A situat în axul vertical al șinei și descompunînd această sarcină în două componente după două direcții, una orizontală ( $Q_b$ ) și cealaltă în axul de simetrie vertical al șinei ( $Q_s$ ) conform desenului nr.3, se observă că forța  $Q_s$  este compensată de șină, iar forța orizontală  $Q_b$  rămîne necompensată și imprimă roții nr.6 (și implicit osiei,) o mișcare de translație către dreapta sensului de mers.

Rularea roții nr.6 pe suprafața de conicitate maximă a profilului de rulare-posibilă datorită uzurilor conjugate ale buzei roții și ale ecartamentului liniei- a permis dezvoltarea forței orizontale  $Q_b$  la un nivel care a depășit capacitatea de ghidare a șinei din dreapta sensului de mers, anulînd practic tendința de revenire a osiei în cale și determinînd astfel alunecarea roții nr.6 de pe șina din partea stîngă sens mers, finalizată prin căderea acesteia în interiorul căii.

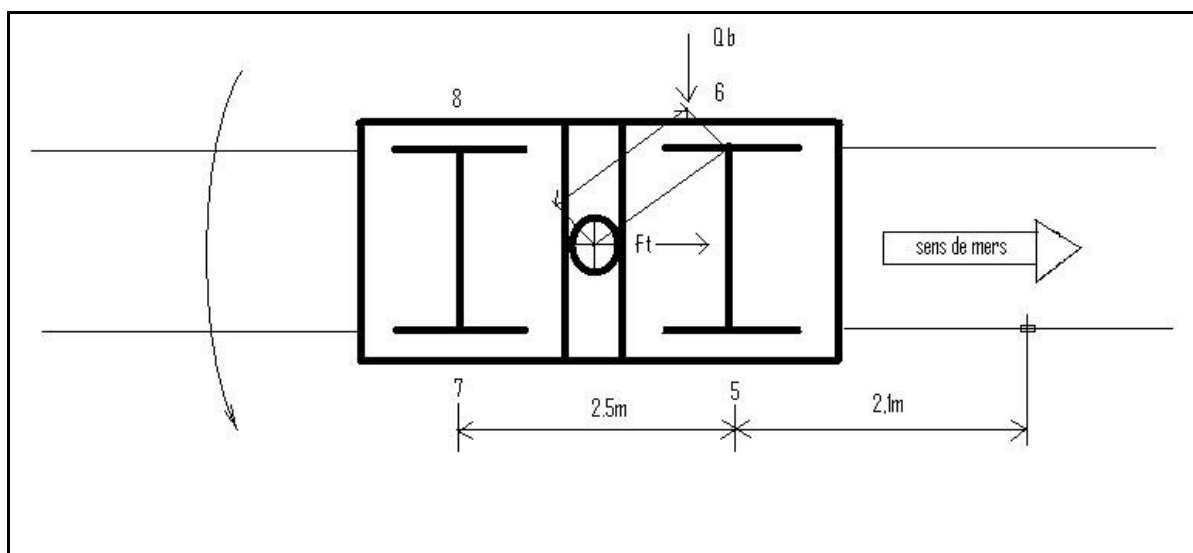
desenul nr.4

Datorită faptului că roata nr.6 a pierdut contactul cu șina și a intrat în contact cu traversele, rulând peste acestea, aceasta a opus o rezistență deosebită la înaintare, jucând practic momentan rolul unui punct fix, în jurul căruia forța de tracțiune  $F_t$  transmisă prin bulonul crapodinei a creat un moment de pivotare, imprimând boghiului o mișcare de rotire a acestuia în sens antiorar, conform desenului nr.4

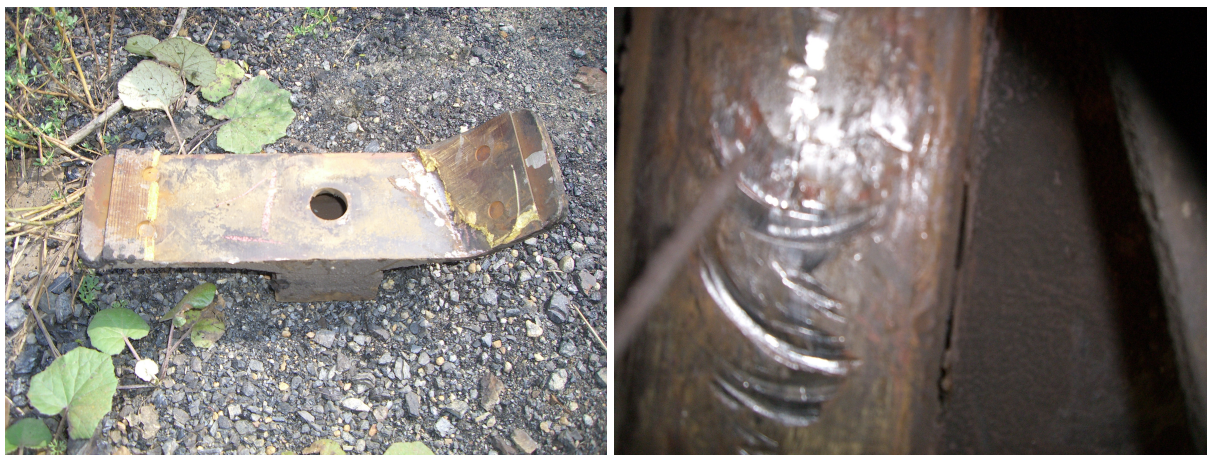
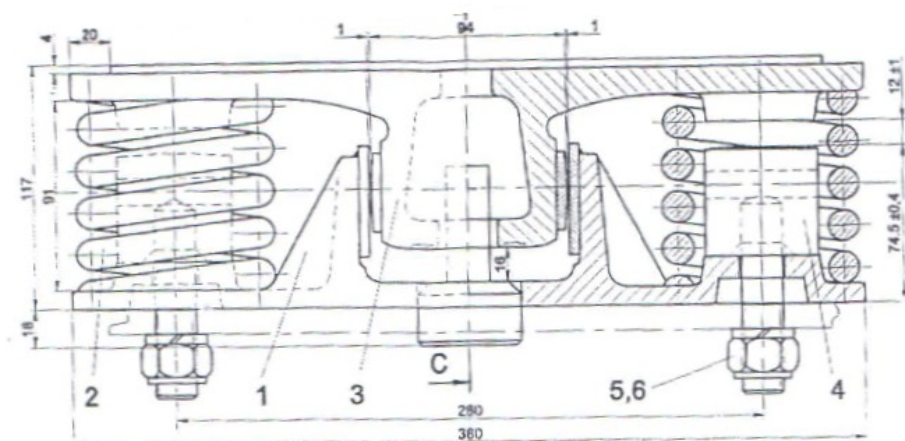
desenul nr. 5

În această situație suportul superior al glisierii fiind ieșit din locaș, este supus la o solicitare de strivire între traversa crapodinei de pe șasiul vagonului și rama boghiului, fapt care creează o deformare puternică în plan vertical a acestuia, iar arcul situat spre capătul vagonului este solicitat la încovoiere de către piatra de frecare de pe șasiu, determinând o deformare a acestuia în sensul de mers și imprimarea urmelor circulare lăsate de capătul superior al acestui arc pe piatra de frecare de pe traversa crapodinei șasiului, conform fotografiilor alăturate ridicate de la fața locului și a desenului nr. 5 .
