## RAPORT DE INVESTIGARE

al accidentului feroviar  
produs la data de 17.11.2010, pe firul I de circulație,  
între stațiile de metrou Piața Unirii – Timpuri Noi

Data 03.02.2011

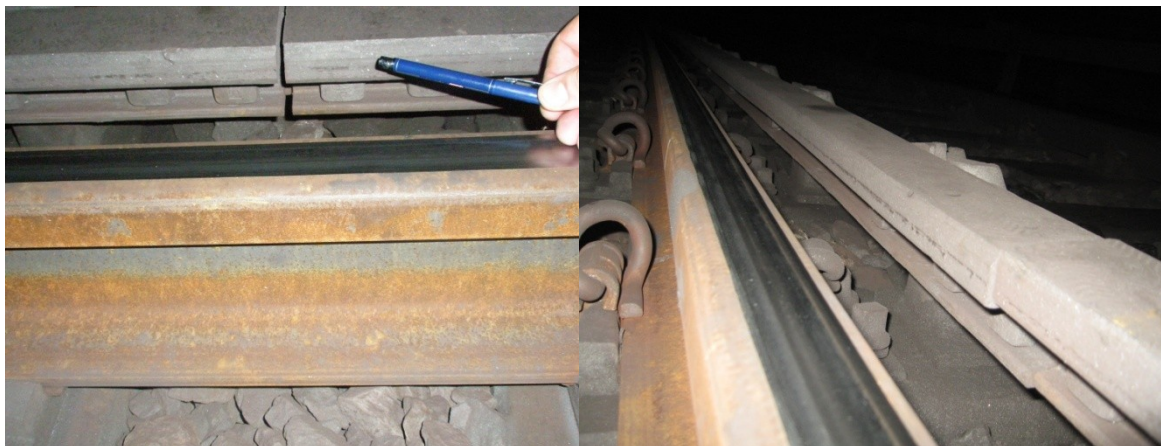
pe întreaga lungime a contrașinei curbei „V8”, pe fața activă a acesteia în mai multe zone au fost constatate urme specifice atingerii lăsate de fața interioară a roții din partea dreaptă;

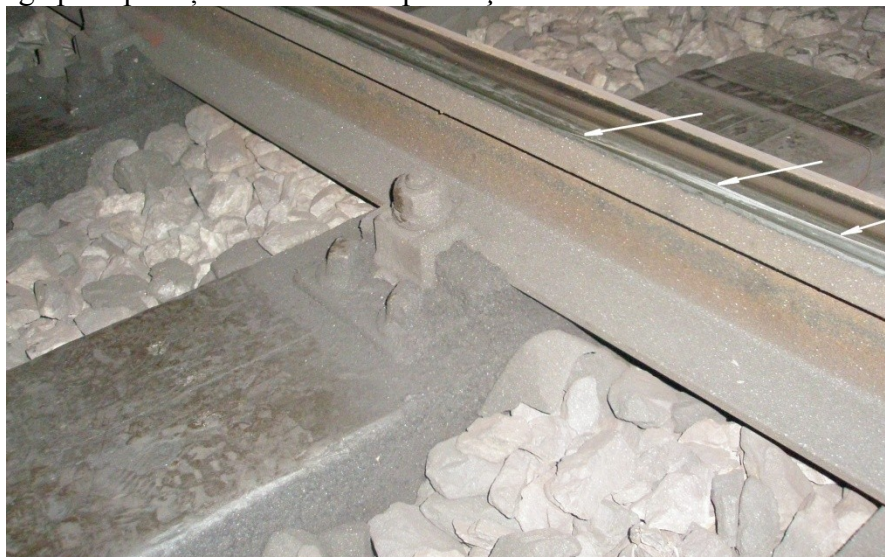
la km 5+858, pe zonă de aliniament, a fost constatată urmă lăsată de buza bandajului roții din partea stângă pe suprafața de rulare a ciupercii șinei

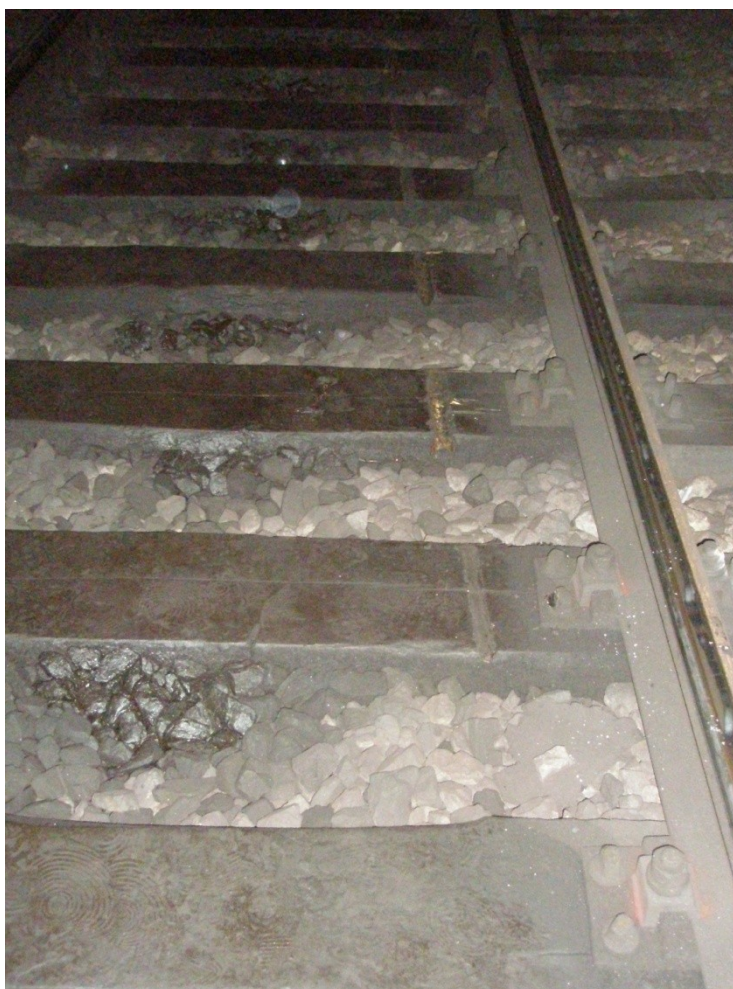
- începând de la km 5+858 și până în punctul în care a oprit trenul, pe fața superioară a traverselor de lemn a fost identificată urmă de rulare a buzei roții din partea dreaptă sens de mers.

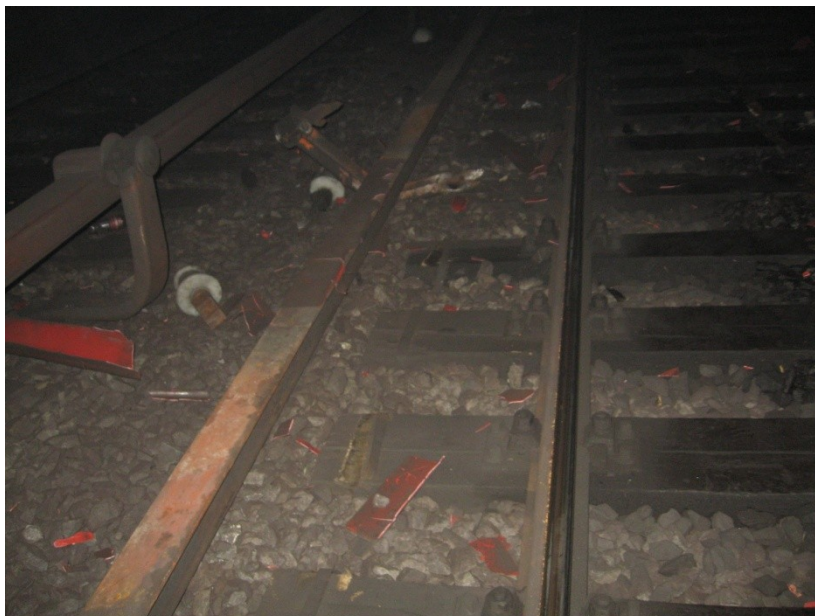
- începând de la km 5+858 și până la km 6+269 pe partea stângă a fost constatată urmă de rulare a buzei bandajului roții pe capătul traverselor pe suprafața superioară, elementele de susținere a șinei a III-a distruse și șina căzută (aferele firului I de circulație)

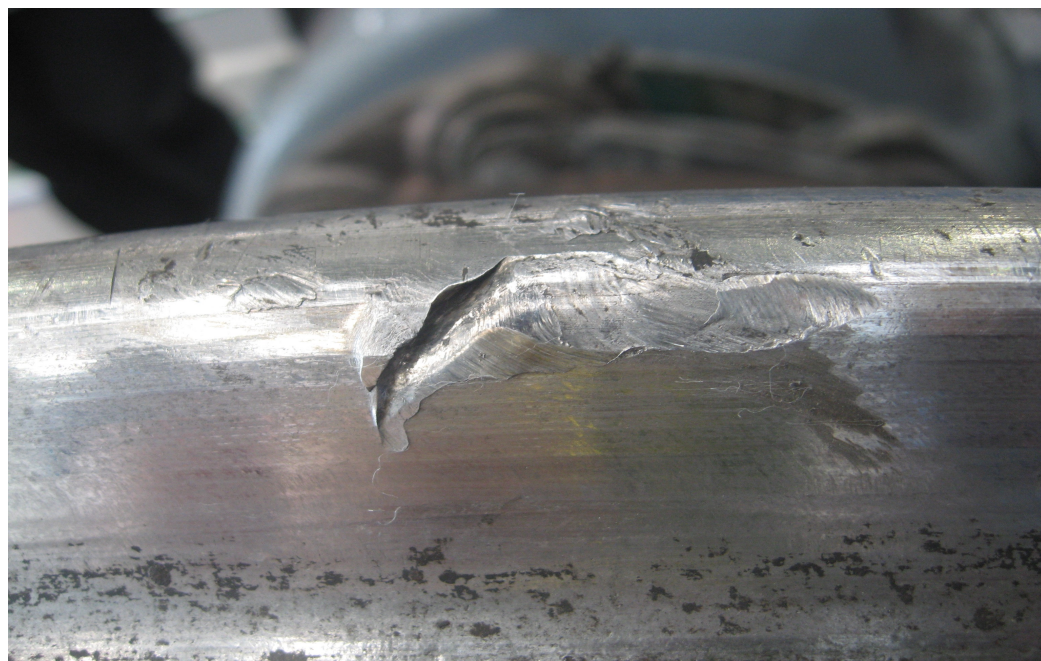
- la osia 8 de la boghiul 4, pe roata cap X (partea stângă sens de mers), în zona punctului A2 către torul de vârf al buzei se constată o amprentare cu desprindere de material cu o lungime de 35 mm,

adâncime de 3 mm ca urmare a unei interacțiuni mecanice, iar pe roata cap Y (partea dreaptă sens de mers) în zona șanfrenului de 45° dinspre fața exterioară a roții (la o distanță de aproximativ 150 mm în plan transversal față de poziționarea urmei de pe roata cap X) se constată o amprentare prin

- Dislocarea de material de pe suprafața de rulare a roții din partea stângă a osiei nr.8, în zona punctului A2 de pe flancul activ al buzei roții, urmată de smulgerea materialului de pe această suprafață și formarea unor brocuri,
- Rularea, în condițiile existenței defectelor menționate mai sus, pe o curbă cu rază de 190 m și supraînălțare de 130 mm.
