## RAPORT DE INVESTIGARE

al accidentului feroviar  
produs la data de 16.08.2011, pe distanța Lainici - Meri

*EDIȚIA finală  
11 noiembrie 2011*

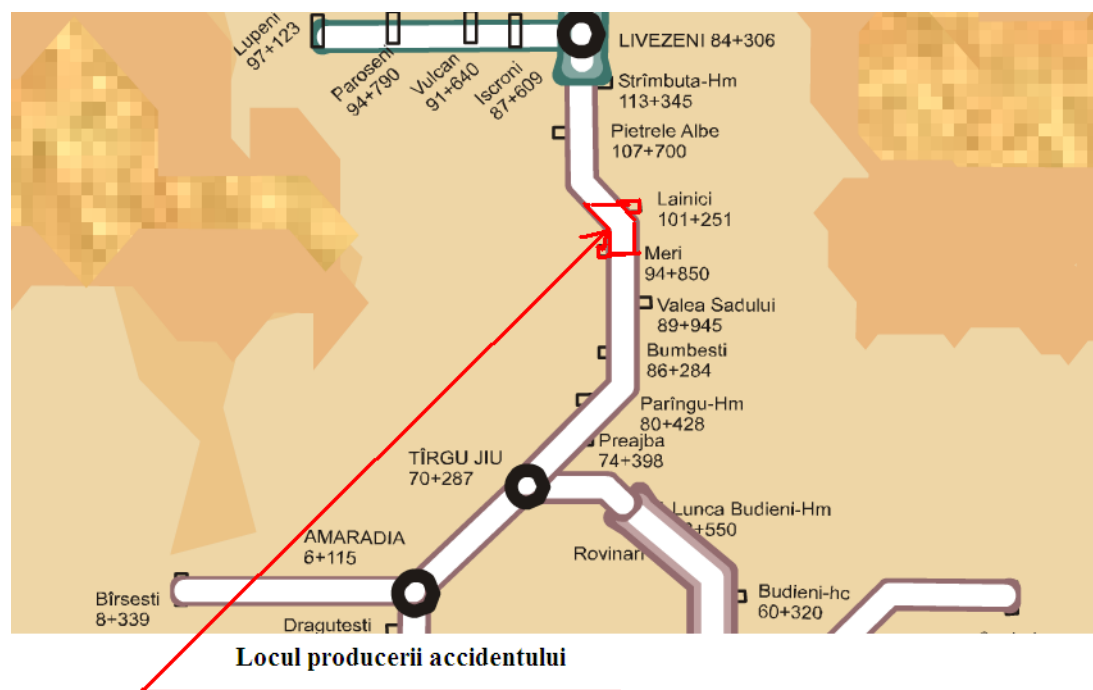
Mecanicul drezinei pantograf DP 005 a luat măsuri de menținere pe loc cu frâna automată și de mână, a coborât împreună cu agentul de însoțire, și în urma verificării drezinei pantograf DP 005 au constatat osia nr. 2 ruptă de lângă butuc. După constatarea defectului mecanicul drezinei pantograf a avizat IDM din stația CF. Meri și a solicitat mijloc de ajutor.

Nu au fost persoane accidentate și nici pagube la linie, instalații, cu excepția drezinei pantograf DP 005.

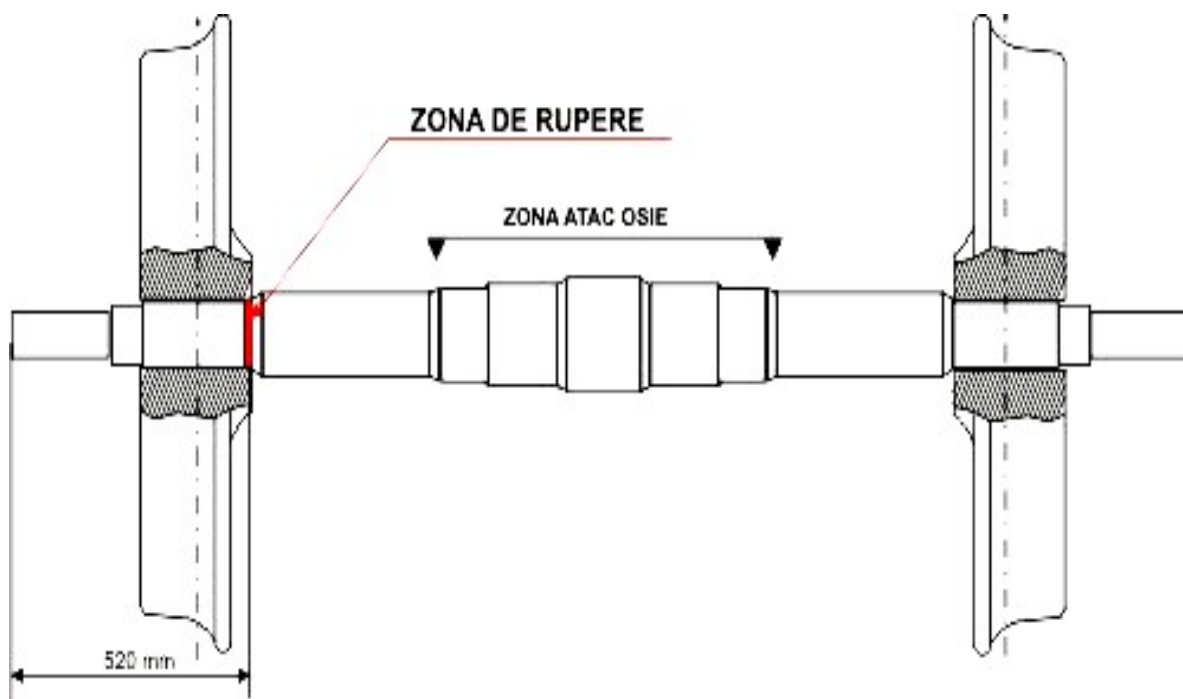
Desen nr. 1

- cutiile de unsoare, rulmenții de osie și pinionul atacului de osie Z 24 erau în stare bună;
- după demontarea carcasei atacului de osie s-au constatat următoarele:
  - coroana dințată Z 38 și pinionul de antrenare nu aveau dantura afectată și nu prezentau urme de pitting;
  - uleiul din atacul de osie era în cantitate corespunzătoare și nu conținea pilitură metalică;
  - rulmenții de sprijin de la carcasa atacului de osie nu aveau tendința de blocare, fără jocuri și fără zgomot anormal;
- ruperea osiei s-a produs într-o zonă situată la aproximativ 520 mm față de capătul osiei, în plan perpendicular pe axa longitudinală a acesteia, pe racordarea dintre zona de calare a discului roții cu osia, de pe partea stângă a atacului de osie;

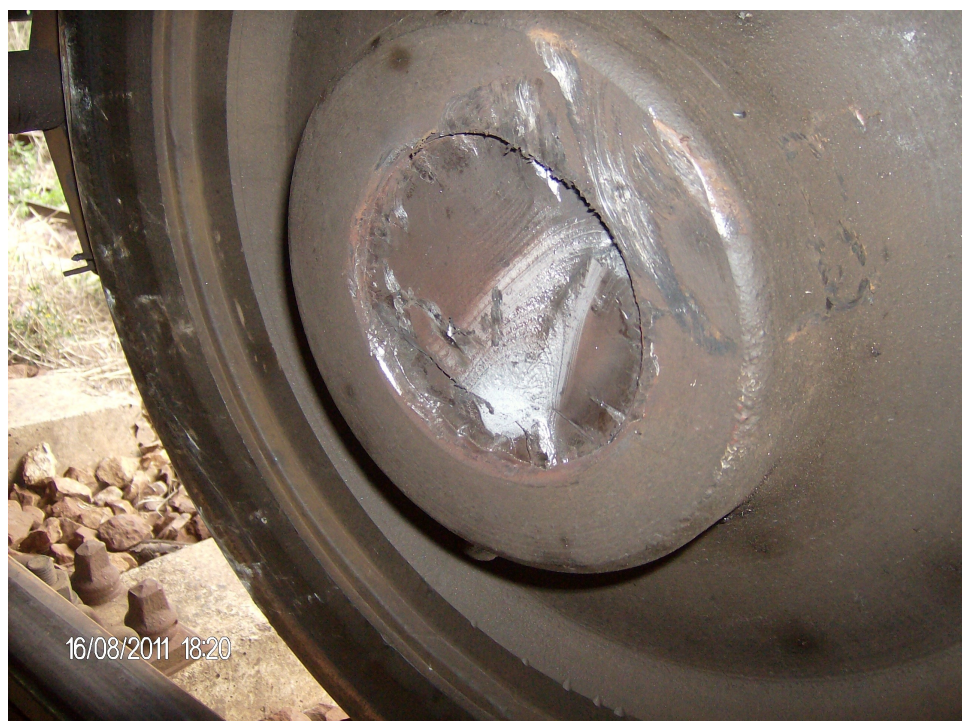
Foto nr. 1

- secțiunea de rupere prezintă două zone distincte (foto nr. 1) :
  - o zonă cu aspect de rupere la oboseală reprezentând cca 70 % din suprafața secțiunii de rupere;
  - o zonă cu aspect de rupere bruscă, cu smulgere de material reprezentând cca 30 % din suprafața secțiunii de rupere;

- ruperea osiei este urmare a apariției unei fisuri în zona de racordare dintre corpul osiei axă și zona de calare a roții pe axă;
- nu s-au putut identifica amorsele acestei fisuri întrucât zonele exterioare ale celor două suprafețe de rupere s-au deformat ca urmare a loviturilor repetate ale suprafețelor fisurii deschise până la ruperea completă;
- propagarea fisurii în axa osiei montate, a fost favorizată de ciclurile de torsiune la care a fost supusă, axa osiei, cicluri impuse de regimul normal de exploatare al drezinei pantograf (porniri de pe loc și opriri în număr foarte mare)
- fisura a fost generată de oboseala materialului ca urmare a. numărului mare de cicluri de torsiune la care a fost solicitată axa osiei montate în exploatare de la anul fabricației acesteia, respectiv 1970.

**Căuza directă** a producerii accidentului o constituie ruperea axei osiei nr. 2 de la drezina pantograf DP 005 datorită apariției unei fisuri în zona de racordare dintre corpul osiei și zona de calare a roții pe axă, reprezentând circa 70 % din suprafața secțiunii de rupere. Fisura a fost generată de oboseala materialului ca urmare a. numărului mare de cicluri de torsiune la care a fost solicitată axa osiei montate în exploatare de la anul fabricației acesteia, respectiv 1970.

În urma producerii acestui accident feroviar Organismul de Investigare Feroviar Român a solicitat Sucursalei Electrificare Craiova, care deține drezine pantograf echipate cu osii montate de tipul celei implicate în incident, să verifice dacă acestea sunt echipate cu osii a căror axă provine din aceeași șarjă cu cea a osiei rupte (șarja nr. 53579-70-N974) sau mai vechi de 30 ani, și în cazurile în care identifică astfel de osii, acestea să fie verificate nedistructiv prin control ultrasonic. Dacă, în urma acestor controale, osiile nu prezentau defecte, acestea puteau fi menținute în exploatare numai în condițiile efectuării lunare a controlului ultrasonic pe o perioadă de un an.
