MINISTERUL TRANSPORTURILOR SI INFRASTRUCTURII  
AUTORITATEA FERROVIARA ROMANA - AFER

ORGANISMUL DE INVESTIGARE FERROVIAR ROMAN

## RAPORT DE INVESTIGARE

al accidentului feroviar produs la data de 27.09.2010 pe raza de activitate a Sucursalei Regionale  
CF Braşov între staţia CFR Miercurea Ciuc – Hm CFR Sâncrăieni

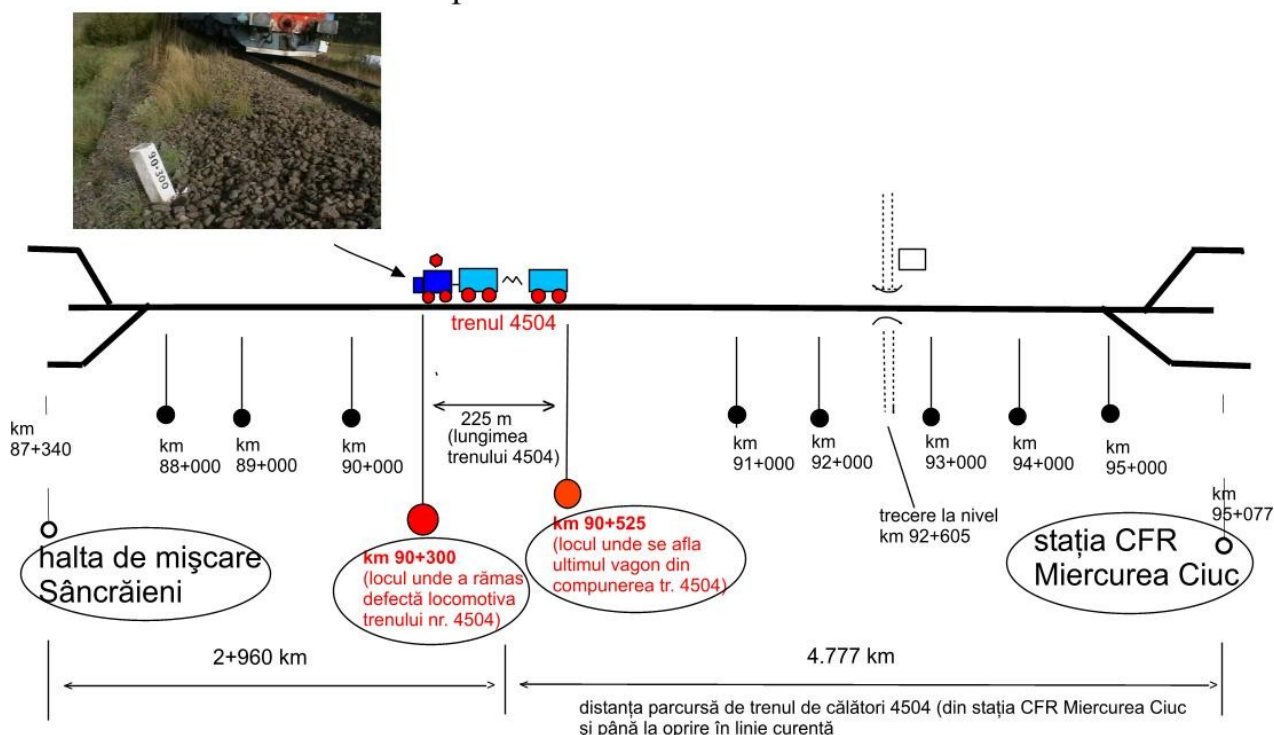
Locul unde s-a oprit locomotiva trenului de călători 4504

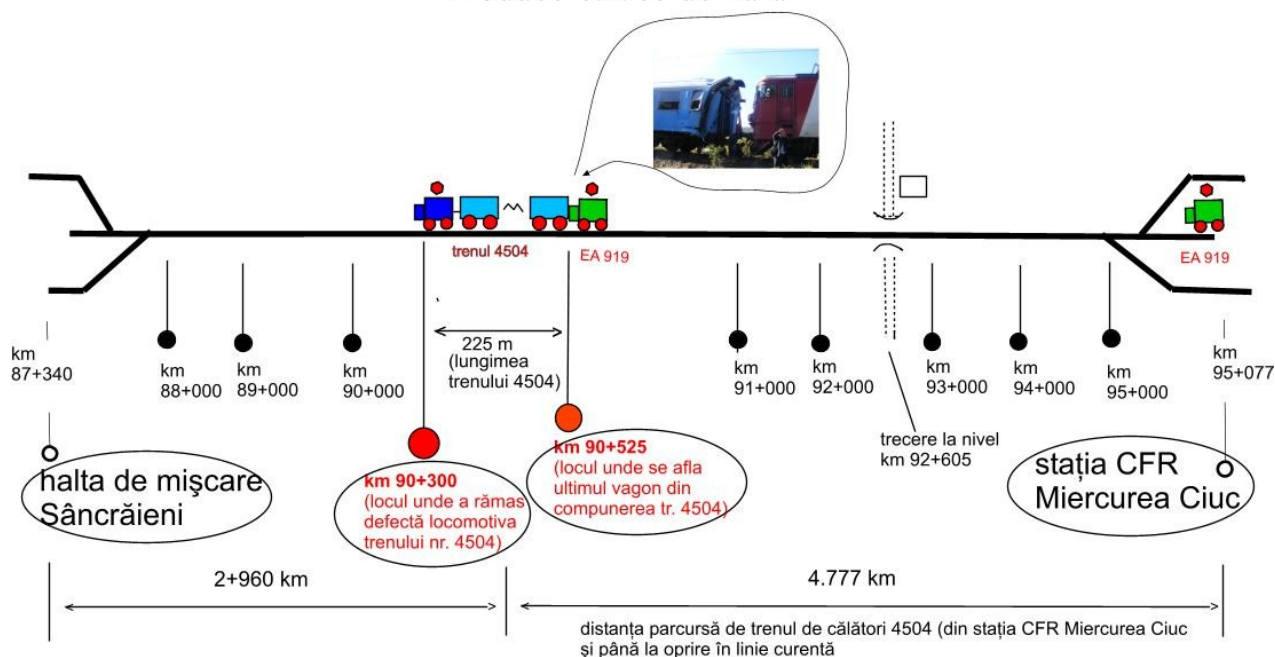
## Producerea accidentului

Locomotiva de ajutor EA 40-0919-7 a circulat între stația CFR Miercurea Ciuc și locul unde era oprit în linie curentă trenul de călători nr. 4504, cu viteze cuprinse între 17 și 40 km/h, iar în jurul orei 07:44'02", la o viteză de 23 km/h a tamponat ultimul vagon din compunerea trenul de nr. 4504.

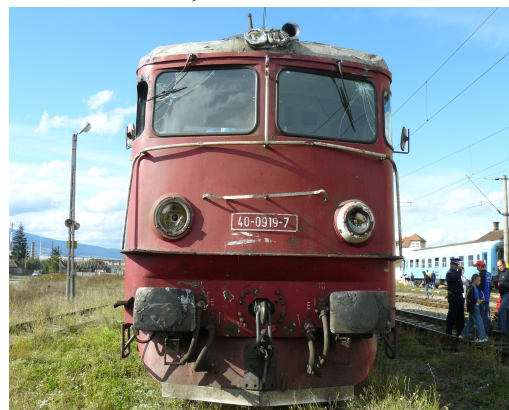
- avarierea locomotivei EA 40-0919-7, avarii aferente postului de conducere I:

- tampoanele prezentau plăcile frontale ușor deformate;
- geamurile colțare sparte;
- farurile centrale sparte;
- bară protectoare față deformată.

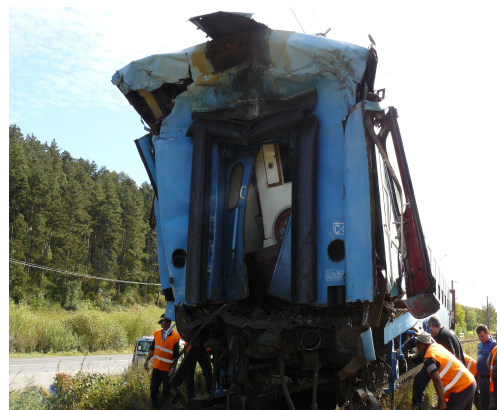
- avarierea vagonului nr. 50531957073-3, ultimul din compunerea trenului de călători nr. 4504:

- traversa frontală (cap frâna de mână) deplasată spre interiorul vagonului;
- pivotul crapodinei de la boghiul cu R1-4 (frâna de mână) rupt și boghiul deplasat spre centrul vagonului;
- partea superioară a cutiei vagonului deformată și deplasată spre centrul vagonului;
- aparatele de tracțiune, ciocnire și legare, deformate și rupte;
- peronul frontal deformat spre interiorul vagonului;
- cabina WC și compartimentul 1 deformat;
- structura de rezistență a șasiului și cutiei vagonului compromisă.
