RAPORT DE INVESTIGARE

privind incendiul produs la data de 25.05.2011, pe raza Sucursalei Regionale CF
Constanța, între stațiile CFR Năvodari – Constanța Mărfuri,
la locomotiva DA 60 – 1528 (aparținând SC Grup Feroviar Român SA București)
care se afla în compunerea trenului nr. 79156

Ediția finală
11 octombrie 2011

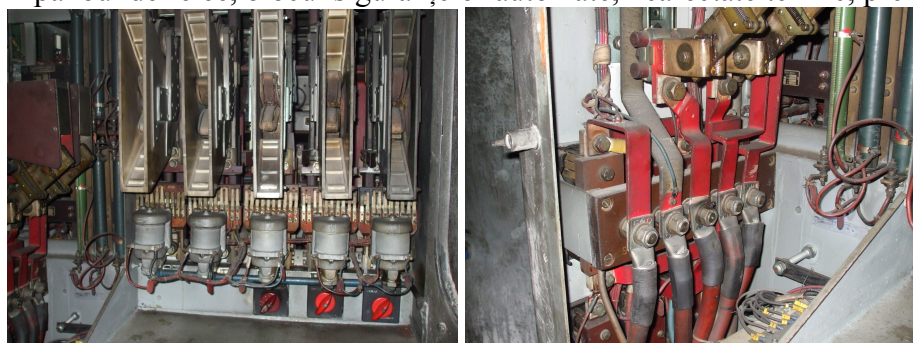
- panoul de rele, blocul siguranțelor automate, neafectate termic, prezintă doar depuneri de funingine;

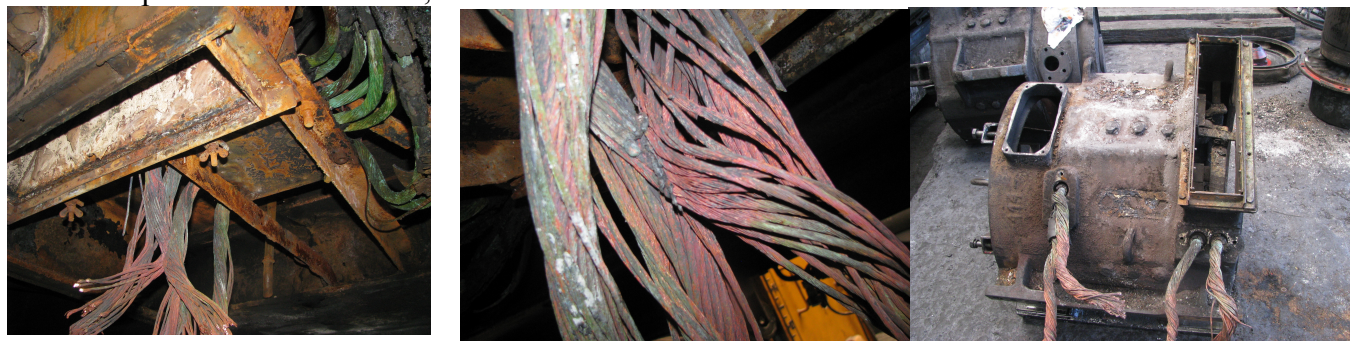
- cablurile de alimentare prezentau izolația complet carbonizată și desprinsă în totalitate de la carcasa motorului până la cutia de borne;

- cablurile A (legătura rotor) și E (legătura stator), sudate la o distanță de cca. 400-500 mm de la cutia de borne a motorului de tracțiune nr.3;
 - burduful canalului de ventilație ars în totalitate;

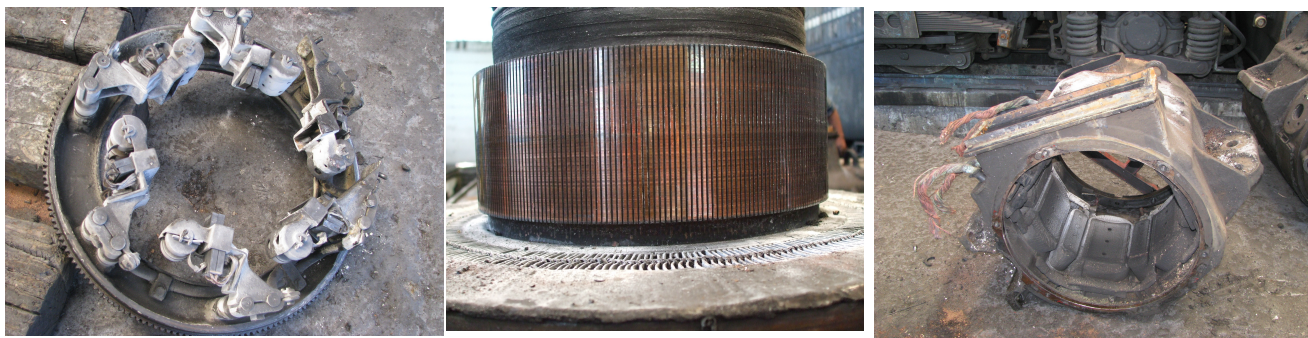
În urma apariției eventualelor uzuri în zona de contact a izolației cablurilor de alimentare a motorului electric de tracțiune A (legătură rotor) și E (legătură stator), precum și fondul eventual al efectului de îmbătrânire în timp a izolației acestor cabluri, s-a produs străpungerea izolației și apariția unui scurtcircuit electric între cele două cabluri electrice, fapt care a condus la aprinderea izolației cablurilor aferente motorului electric de tracțiune nr. 3, precum și la sudarea părții metalice a cablurilor într-o zonă poziționată la o distanță de cca. 400-500 mm de la cutia de borne a motorului de tracțiune nr.3.

1. Identificarea și aplicarea unor soluții pentru asigurarea unei protecții a cablurilor de alimentare a motoarelor electrice împotriva uzurilor mecanice în zona de contact dintre ele.

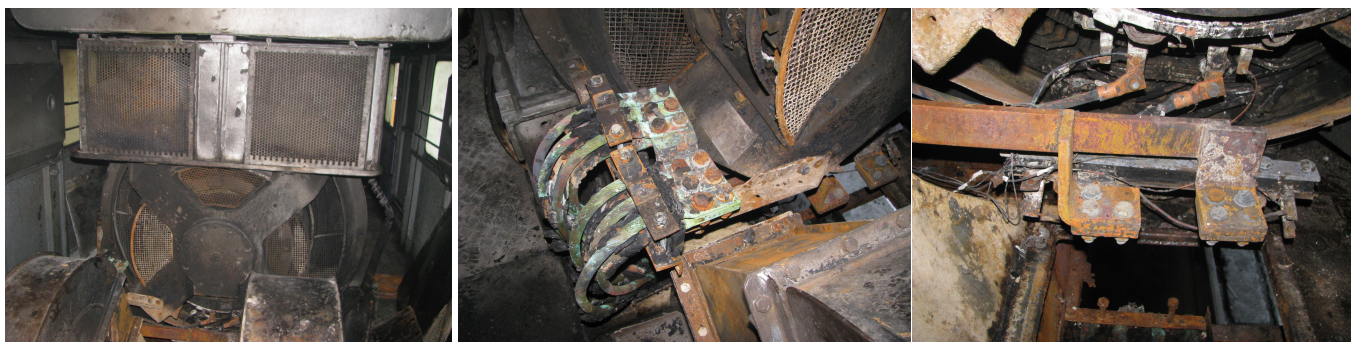
- zona inferioară a coroanei port-perii, afectată termic;
- izolația bobinelor statorului, afectată termic;
- izolația cablajului de forță, carbonizată pe o distanță de cca. 400 mm pe zona cuprinsă între bornele generatorului și intrarea în canalul de cabluri.

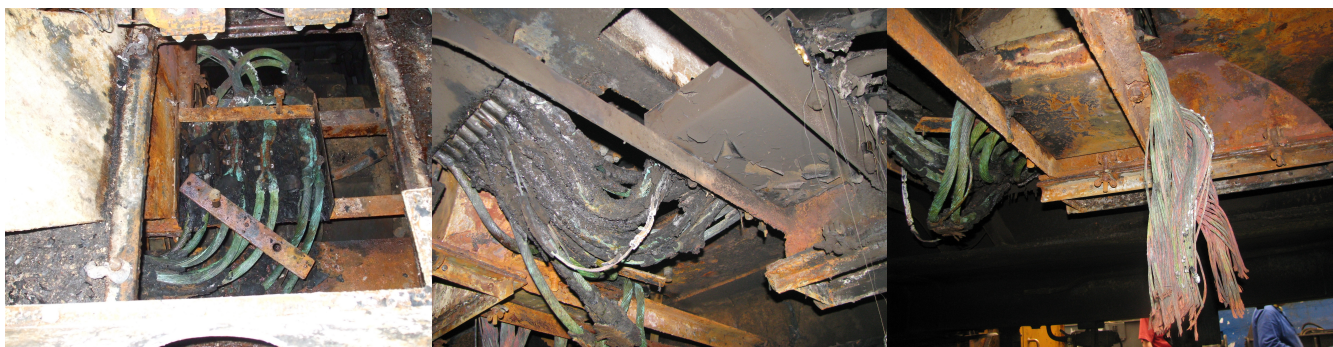
- cablurile de înseriere ale motorului de tracțiune nr. 1, în stare normală, neafectate termic;
- cablurile de înseriere ale motorului de tracțiune nr. 2, cu izolația parțial carbonizată pe o distanță de cca. 400-500 mm în zona de prindere pe placa de borne;
- cablurile de înseriere ale motorului de tracțiune nr.3, carbonizate și desprinse în totalitate de la carcasa motorului până la cutia de borne, iar cablurile A (legătură rotor) și E (legătură stator), sudate la o distanță de cca. 400-500 mm de la cutia de borne a motorului de tracțiune nr.3;
