RAPORT DE INVESTIGARE

privind incendiul produs la locomotiva DA 60-1361-9
aparținând SNTFM “CFR Marfă” SA, care circula ca locomotivă împingătoare a trenului nr.
53598, produs pe raza Sucursalei Regionale CF Constanța,
între h.m. Ramificație Borcea și stația CFR Ovidiu

02 februarie 2011

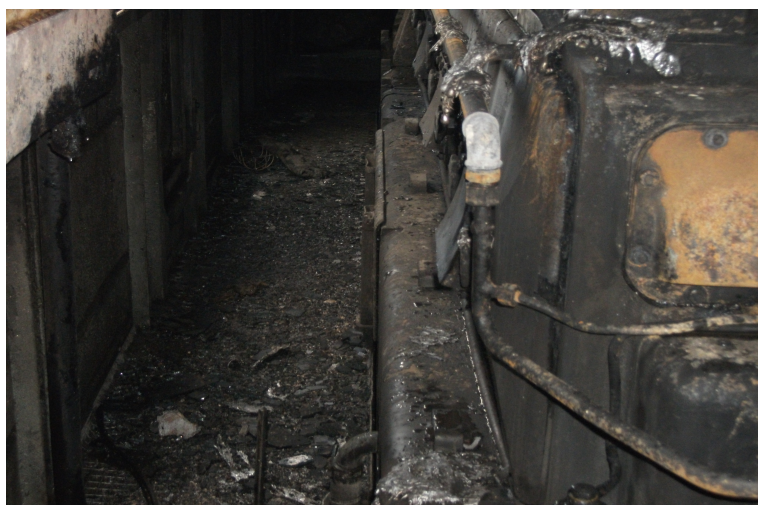
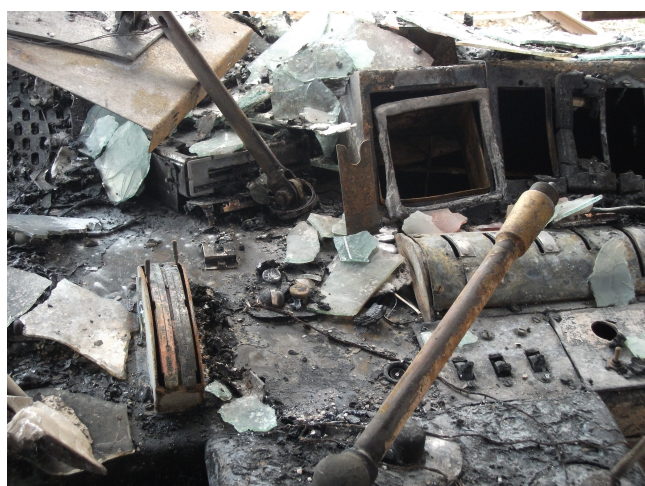
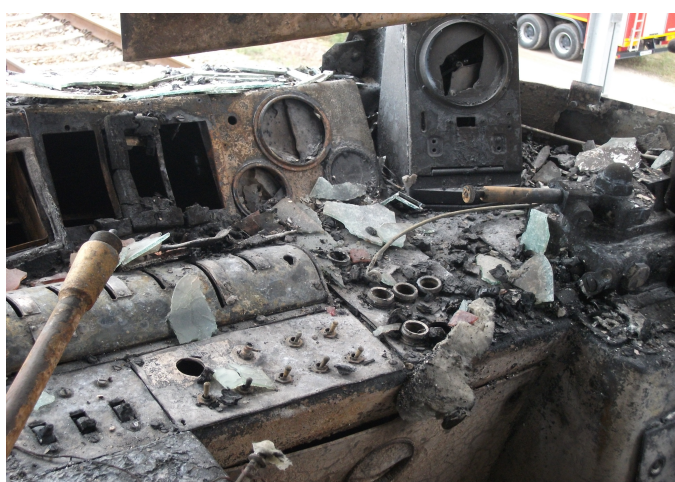
Efectele incendiului asupra echipamentelor din sala mașinilor, pe partea dreaptă a locomotivei.

Efectele incendiului asupra echipamentului de comandă, indicare și protecție din posturile de conducere.

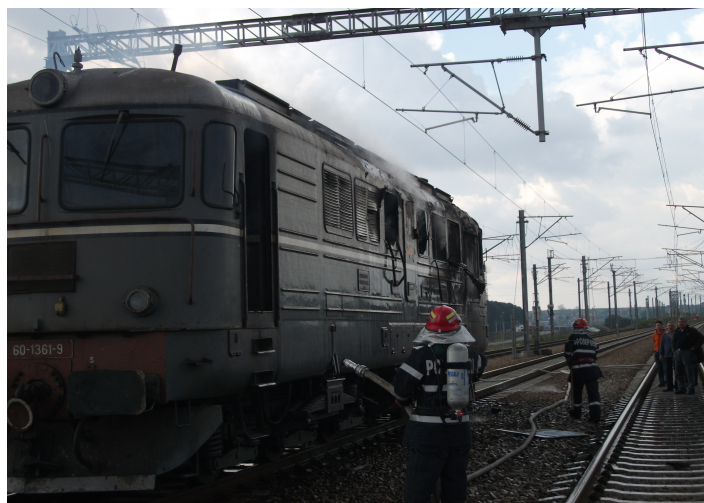
Starea locomotivei DA 1361 la locul producerii accidentului după stingerea incendiului

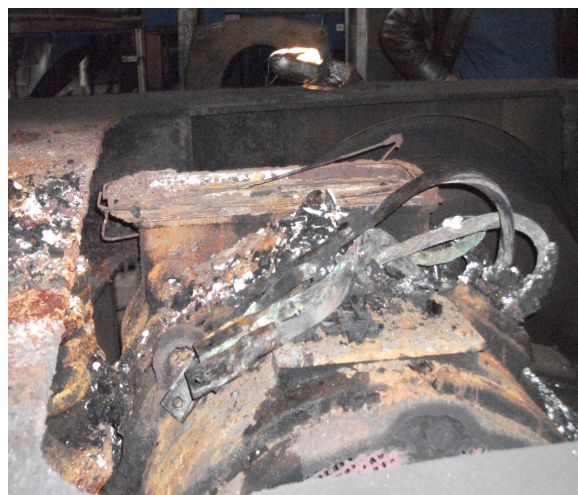
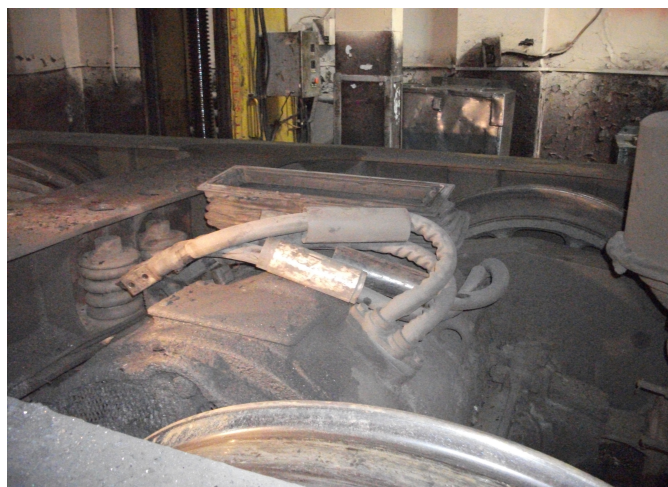
Motoarele electrice de tracțiune nr. 4 și 5, prezentau cablajul de alimentare afectat termic.

Nu prezentau în interior urme de scurtcircuit, conturnări de izolatori sau străpungeri de izolație;

Producerea unui incendiu datorită descărcărilor electrice din zona de încrucișare a conductorilor de alimentare aferente motoarelor electrice de tracțiune nr. 4 și 5, pe fondul unei izolații insuficiente, a degradării tuburilor de neopren, urmată de aprinderea depunerilor combustibile acumulate în timp din exploatarea locomotivei și propagată la cablajul de alimentare al motoarelor electrice de tracțiune nr. 4, 5 și 6, care a condus la extinderea incendiului în sala mașinilor și a posturilor de conducere.

3. Suplimentarea acțiunilor de verificare tehnică periodică a capacității de izolare a cablurilor și a soluției de protecție prevăzută prin dispoziția D4.8/445/2004 la locomotivele cu termenul de reparație depășit și înlocuirea cablurilor care prezintă caracteristici necorespunzătoare.

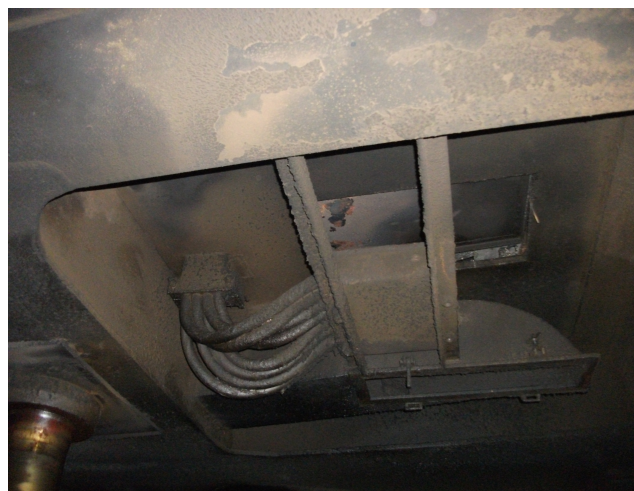
Motoarele electrice de tracțiune nr.1, 2, 3, 6, corespunzătoare din punct de vedere tehnic, fără afectare termică și dotate numai la partea inferioară cu tuburi de protecție de neopren

Pe ramele boghiului nr.1 și partea neafectată termic a boghiului nr.2, cât și partea inferioară a șasiului locomotivei, cablajul de forță, cu ocazia constatărilor după ridicarea în vinciuri, existau depuneri de pulberi în amestec cu produse petroliere.

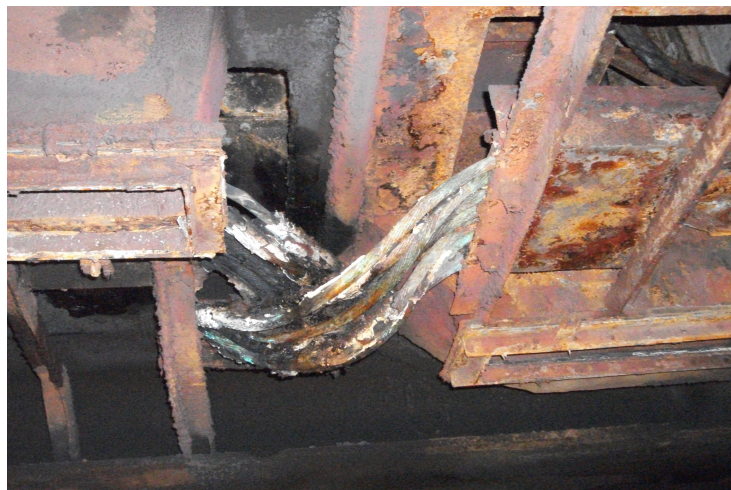
- Cablajul de înseriere și alimentare a motoarelor de tracțiune nr. 4 și 5, prezentau izolația arsă între papucii de fixare în doze și jugurile de fixare la intrarea în canalul de cabluri
- Nu au fost depistate urme de scurtcircuit, secționări în zonele de papucire la toate cablurile de forță .

Starea cablurilor de forță de la ieșirea din canal până la doza de conectare a motoarelor de tracțiune nr.4-6 după incendiu.
