MINISTERUL TRANSPORTURILOR SI INFRASTRUCTURII  
AUTORITATEA FERROVIARA ROMANA - AFER

ORGANISMUL DE INVESTIGARE FERROVIAR ROMAN

## RAPORT DE INVESTIGARE

privind incendiul produs la data de 21.07.2011, pe raza Sucursalei Regionale CF  
București, între stațiile CFR Periș – Buftea,  
la locomotiva EB 91 53 0 425-210-8 (aparținând SC Grup Feroviar Român SA București)  
care se afla în compunerea trenului de marfă nr. 70852

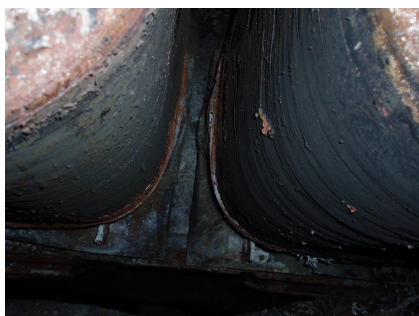
Incendiul a fost inițiat prin apariția unui scurtcircuit între spirele self-ului de aplatisare al motorul de tracțiune nr. 1 ca urmare a străpungerii izolației spirelor self-ului, urmată de aprinderea izolației cablurilor electrice. Prin influență termică s-a produs și afectarea self-ului de aplatisare aferent motorului de tracțiune nr. 2, fenomenul fiind urmat de propagarea la părțile combustibile (izolație cablaj) din zona motoarelor de tracțiune MT1 și MT2.

- bobinajul selfului de aplatisare al motorului de tracțiune nr. 1 la capătul poziționat spre canalul de ventilație al motorului, pe o porțiune de cca. 180 mm din lungimea coloanei prezenta izolația arsă, de culoare roșcată pe toată circumferința spirelor, fapt care indică străpungerea izolației spirelor și apariția unui scurtcircuit

între spire, restul coloanei are izolația carbonizată, de culoare neagră;

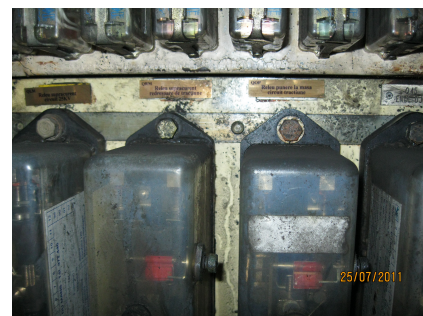
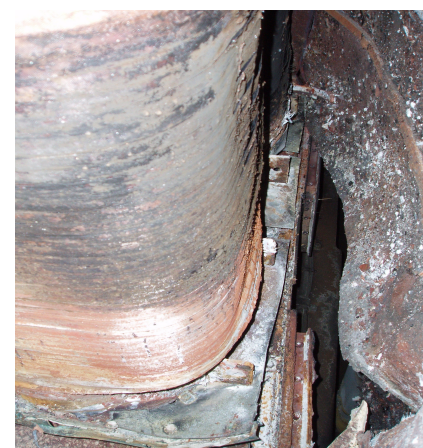
➤ bobinajul selfului de aplatisare al motorului de tracțiune nr. 2 prezenta izolația carbonizată, de culoare neagră; pe o porțiune de cca. 100 mm din lungimea coloanei (situată în vecinătatea secțiunii arse de la selful motorului de tracțiune nr. 1) prezenta izolația de culoare roșcată;

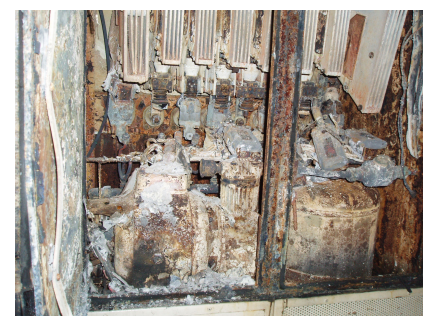
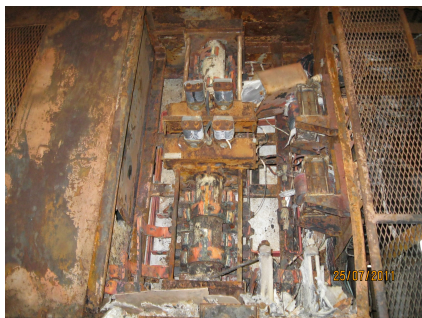
- rezistențele antipatinaj (RAP 1-2) prezentau cablajul și conexiunea de alimentare afectate termic în urma incendiului;
- rezistențele de slăbire câmp (RS1-2) prezentau cablajul și conexiunea de alimentare afectate termic în urma incendiului;
- rezistențele compresor principal (R101) și servicii auxiliare (R192) prezentau conexiunile și cablajul de alimentare afectate termic în urma incendiului;
- contactoarele de slăbire câmp amplasate în blocul din cabina de conducere I (S1.1- S1.4 și S 2.1-S 2.4) prezentau izolatoarele, cablajul alimentare, camerele de stingere, contactele principale și auxiliare afectate termic în urma incendiului;
- electromotorul compresorului auxiliar este afectat ca urmare a influenței termice din timpul incendiului;

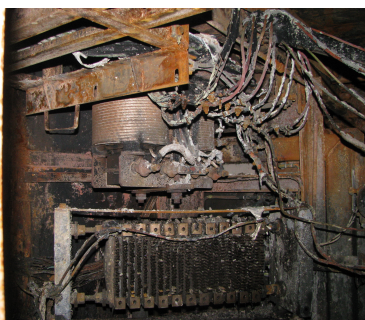
inversorul de mers (J21) și selectorul comutare (TR30- tracțiune-frânăre) prezenta cablajul de alimentare, barele de legătură, contactele principale și auxiliare fixe și mobile, precum și cilindru de acționare, afectate termic în urma influenței din timpul incendiului;

selfurile netezire pentru electromotoarele ventilatoarelor (RM1 și RM2), cu bobinaj, cablaj alimentare, suport susținere complet distruse ca urmare a afectării termice

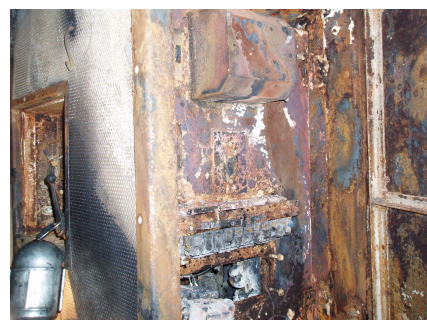
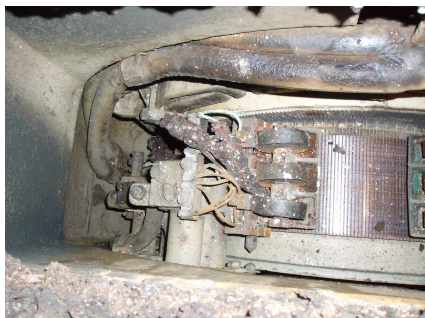
- la motorul de tracțiune nr. 1 (MT1), izolația polilor statorului, a înfășurării rotorului și conexe de inseriere ale electromotorului, la partea superioară erau carbonizate în urma căderii în interiorul camerei colectorului a materialelor arse de deasupra motorului, iar suportii portperii erau afectate termic în urma incendiului la partea superioară;

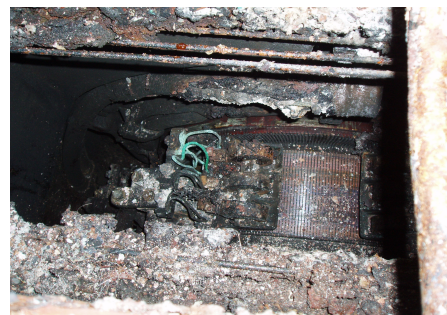
- la motorul de tracțiune nr. 2 (MT2), izolația polilor statorului și conexe de inseriere ale electromotorului, la partea superioară, sunt afectate termic în urma căderii în interiorul camerei colectorului a materialelor arse de deasupra motorului;

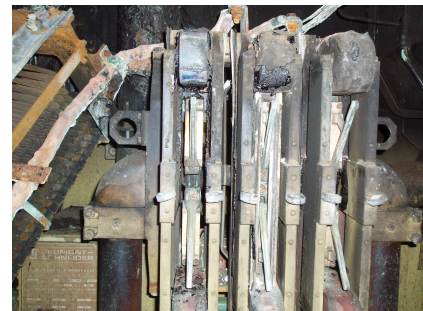
- contactoarele de sarcină ale graduatorului prezentau camerele de stingere fisurate și blocate în urma efectului termic produs în timpul incendiului, efect care a condus și la topirea și scurgerea materialelor topite pe suporturile de fixare; suportul izolant al contactoarelor, la partea superioară era afectat termic în urma incendiului; contactele principale (suprafețele de contact) nu erau sudate, nu prezentau urme de topire sau bavuri, prezentând numai urme specifice efectului termic din timpul incendiului;

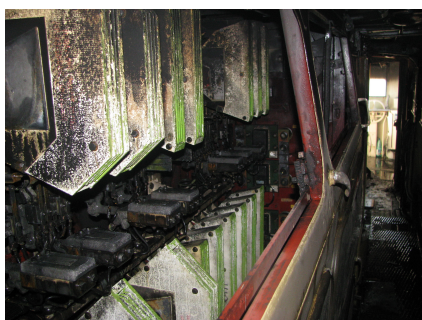
- contactoarele de linie L1-L4, contactoarele de frânare F, C23, C31-33 (camerele de stingere, suportul camerei de stingere și izolatorul suport al contactului principal mobil) erau afectate termic în urma incendiului; contactele principale și auxiliare (suprafețele de contact) nu erau sudate, nu prezentau urme de topire sau bavuri, prezentând numai urme specifice efectului termic din timpul incendiului;

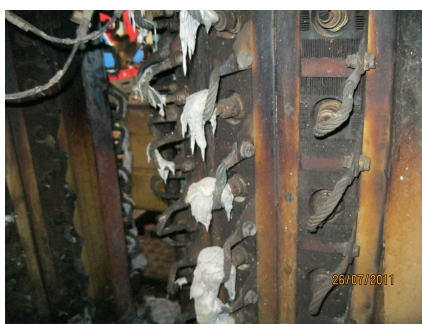
- transformatorul de măsurare CEL era afectat termic în urma incendiului;

- dispozitivul de punere la masă era afectat termic în urma incendiului;

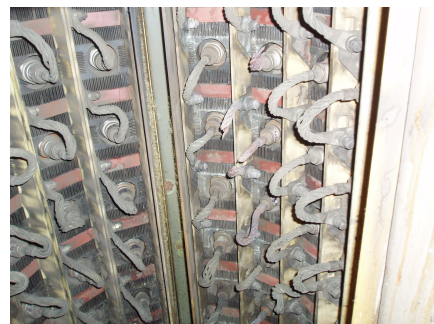
- blocurile redresoare ale MT (RM1-2) erau afectate în urma

efectului termic din timpul incendiului, prezentând diode străpunse pe diferite coloane și ramuri ale punții, în urma apariției unui vârf al intensității curentului, fapt care a condus la afectarea succesivă a acestora, iar pe două coloane ale aceluiași braț al punții redresoare erau străpunse toate diodele;

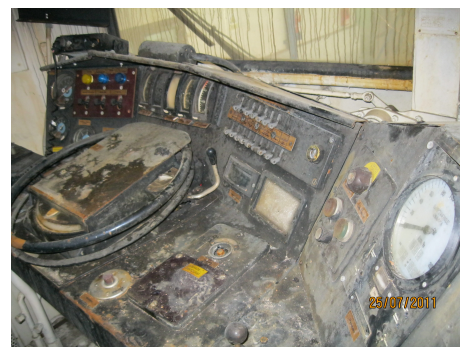
- în cabina de conducere post I:
  - capitonajul și izolația erau arse;
  - stația RTF (Motorola), ampermetrele pentru curent MT, voltmetrele LC și MT, vitezometrul, soneria INDUSI și DSV, port livret, prizele erau afectate termic în urma incendiului;

- ușile laterale și de acces în sala mașinilor erau deformate și cu izolație arsă în urma incendiului;
  - geamurile frontale erau crăpate din cauza efectului termic din timpul incendiului

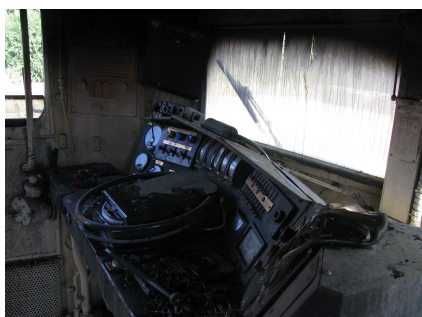
- în cabina de conducere post II erau depuneri de funingine pe pereți, plafon, geamuri, precum și pe toate piesele și aparatele aferente echipamentelor și instalațiilor existente în interiorul cabinei;
- disjunctorul DBTF prezenta blocul de comandă pneumatic, cablajul de comandă și conectorul afectate termic în timpul incendiului, iar capacul de protecție deformat;
- capacele din tablă de la blocul aparatelor, panourile de protecție de la camera de înaltă tensiune și blocului aparatelor erau deformate, iar cele din aluminiu erau topite, din cauza efectului

termic din timpul incendiului;
