RAPORT DE INVESTIGARE

al accidentului feroviar produs la data de 09.07.2011,
pe raza de activitate a Sucursalei Regionale CF Iași
între stația de cale ferată Podu Iloaie și halta de mișcare Sârca

EDIȚIA finală
05 septembrie 2011

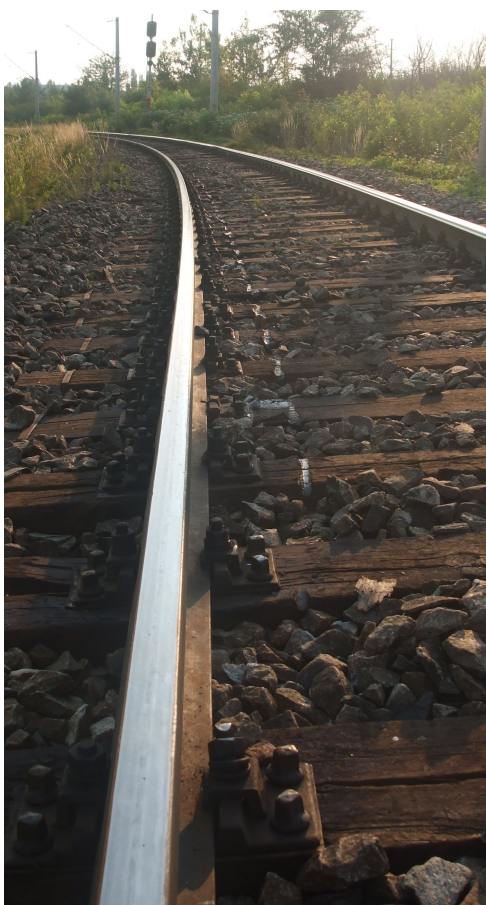
Km 42+620

Roțile din partea dreaptă a boghiului (în sensul de mers) au circulat în afara căii pe capătul traverselor până la limita plăcilor metalice de prindere, iar roțile din stânga au circulat între firele căii de la limita plăcilor metalice de prindere până în axul căii.

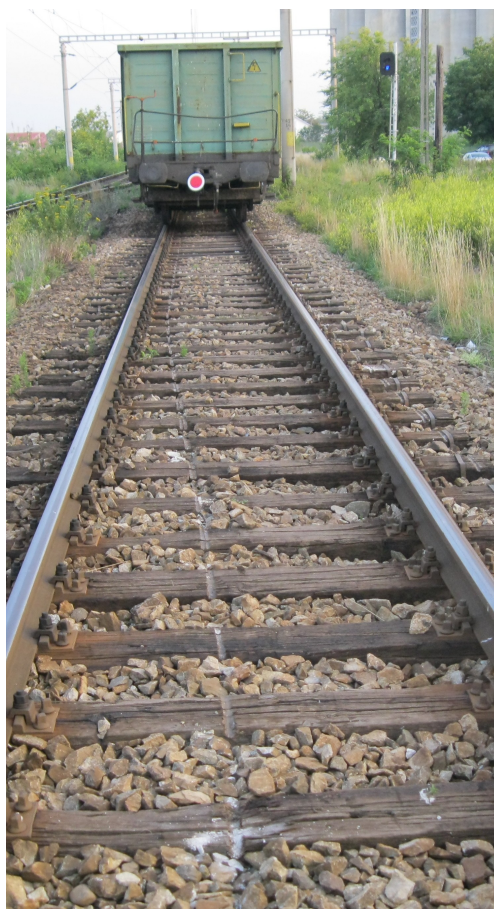
Km 42+210

Boghiul deraiat s-a fost oprit la km 42+210, la 2 m de semnalul de manevră M 3 al hm Sârca și la 10 m de prima joantă a traversării dublă joncțiune 5/7 din capul X al haltei.

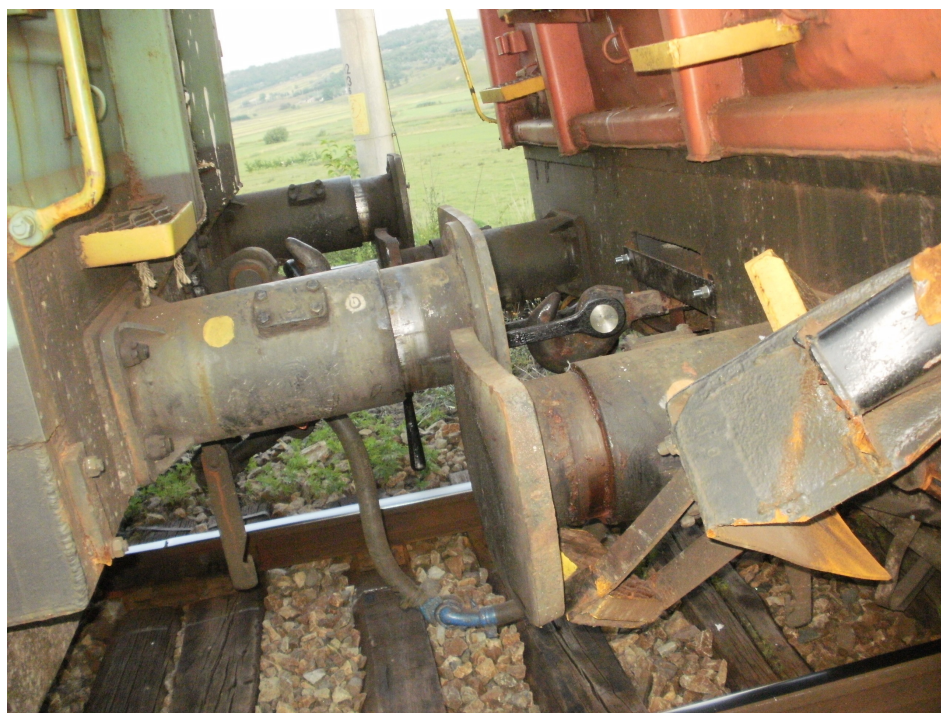
Vagonul cu boghiul deraiat a circulat până la km 42+210. Pe distanța de 410 m roțile din partea dreaptă a boghiului deraiat au circulat pe capătul traverselor distanța față de șina exterioră curbei fiind cuprinsă între 20 și 50 cm iar roțile din dreapta boghiului au circulat pe traverse, între firele căii. Pe această distanță s-a produs și suprapunerea (încălecarea) talerelor tampoanelor penultimului vagon (deraiat) cu cele ale ultimului vagon.

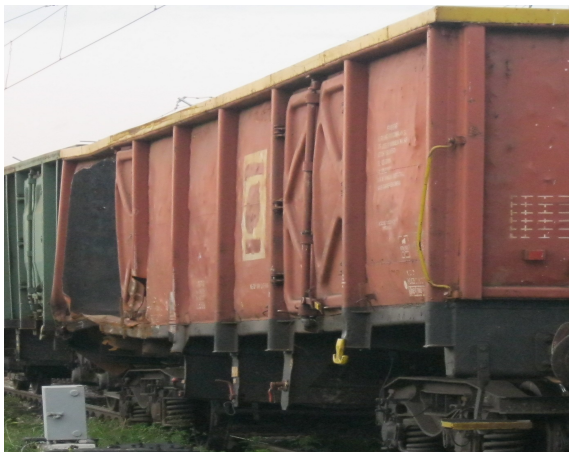
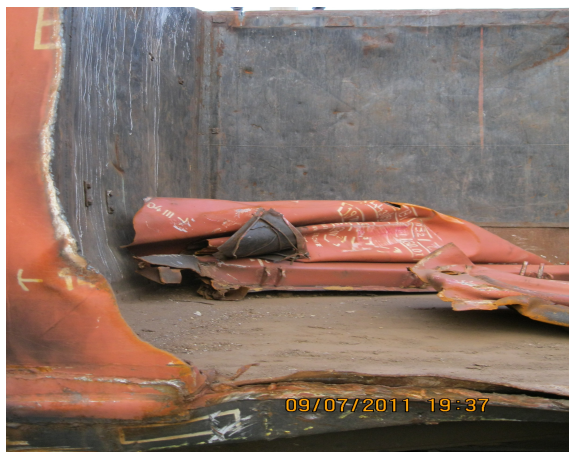
- modificările constructive ale cutiei vagonului, în dreptul boghiului care a deraiat, prin decuparea peretelui lateral dreapta (în sensul de mers) a cutiei vagonului pe o lungime de 2,7 m și depozitarea lui pe podeaua vagonului în dreptul aceluiși boghiu dar spre stânga (în sensul de mers);

- * peretele lateral dreapta (în sensul de mers) al cutiei vagonului era decupat pe o lungime de 2,70 m și era depozitat pe podeaua vagonului, de care era fixat prin puncte de

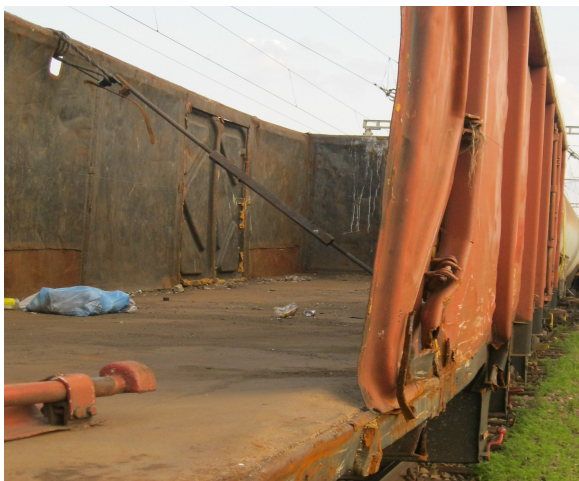
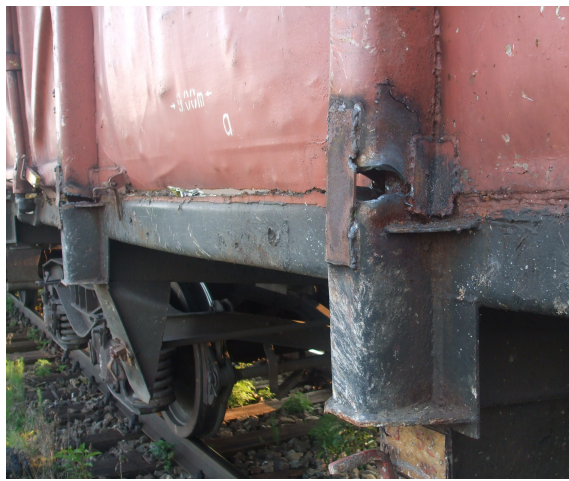
- * cutia vagonului era ranforsată provizoriu prin interior de un tirant metalic legat de peretele din stânga (în sensul de mers) și sudat de podeaua vagonului iar în dreptul zonelor rupte sau crăpate ale pereților vagonului ranforsarea era asigurată prin exterior de plăcuțe metalice sudate;

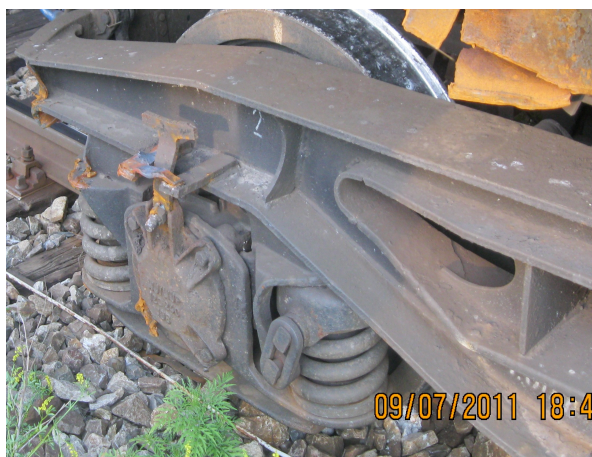
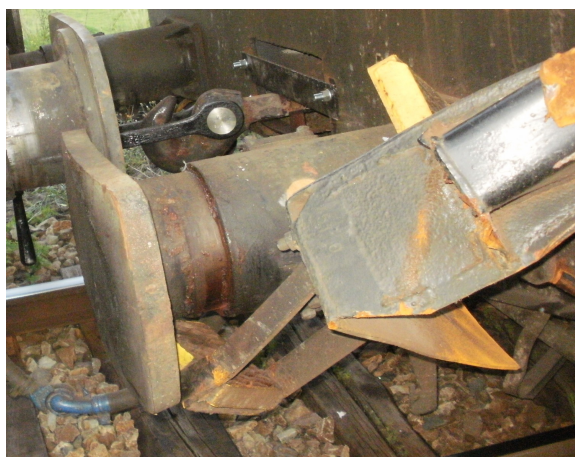
- * * cadrul boghiului Ycs 25, nr. 07202 (deraiat) avea limitatorul tip T și un șurub rupt, în dreptul roții 2, reparate provizoriu prin sudură;

- * * scara de colț dreapta (în sensul de mers) din dreptul osiei nr. 2 era deformată sub aparatul de ciocnire și era în contact cu talerul dreptunghiular blocând cursa activă a acestuia;

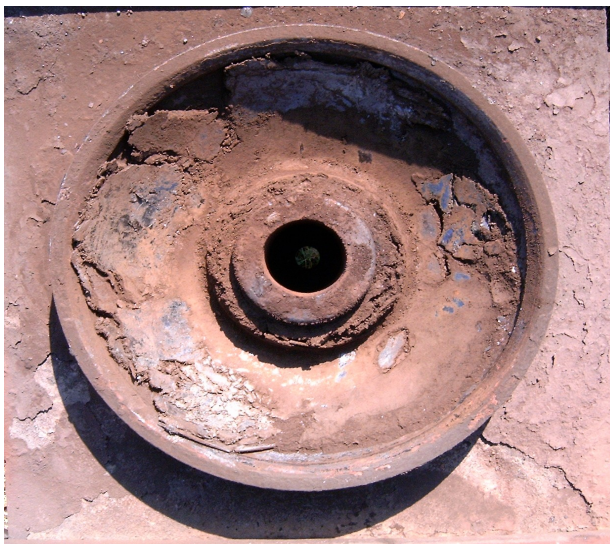
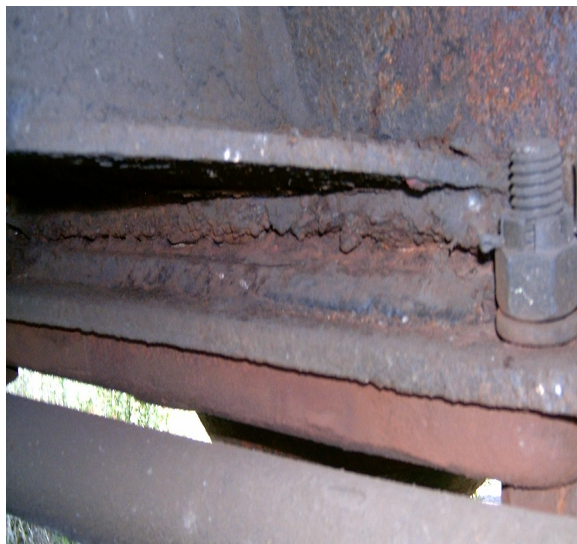
- distrugerea în proporție de 80% a plăcii de uzură tip „Railko” de la crapodina semisferică a boghiului deraiat în urma acostării și înclinării vagonului într-un incident produs la data de 21.06.2011, fapt care a îngreunat înscrierea boghiului în curbă;

- la crapodina semisferică a boghiului deraiat placa de uzură tip „Railko” era distrusă în proporție de 80%;

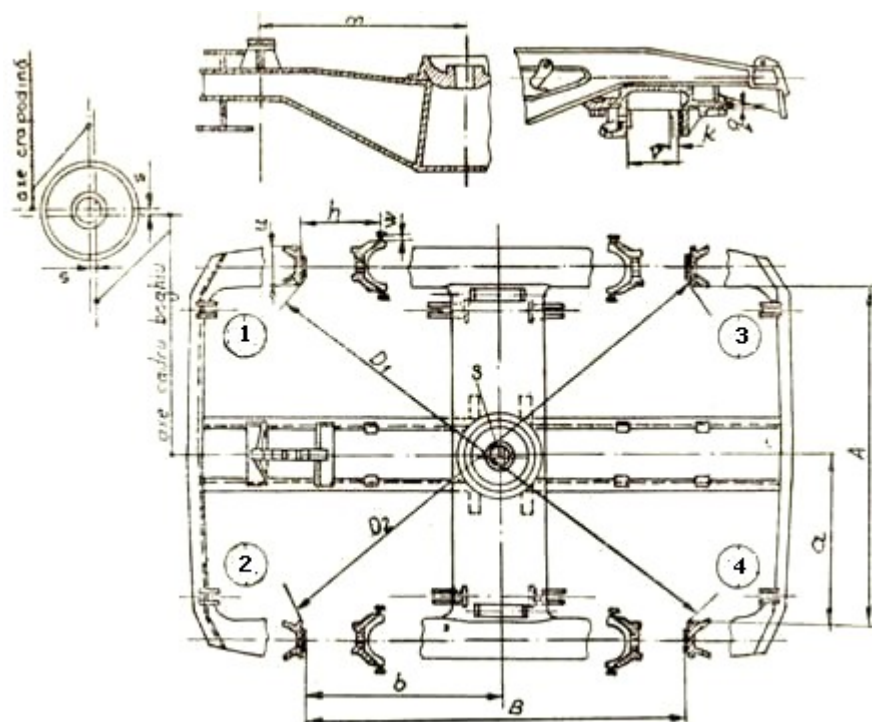
- deformarea cadrului boghiului a cărui cote nominale tolerate au fost depășite cu valori care au depășit 10 mm în urma acostării și înclinării vagonului într-un incident produs în data de 21.06.2011;

Valorile măsurătorilor cadrului boghiului indică deformarea acestuia peste limitele admise.

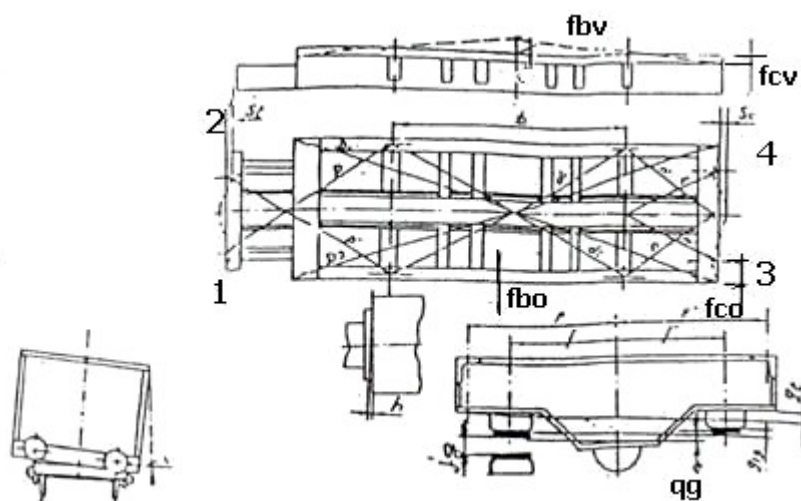
Valorile măsurătorilor la șasiul vagonului indică deformarea acestuia peste toleranțele admise.

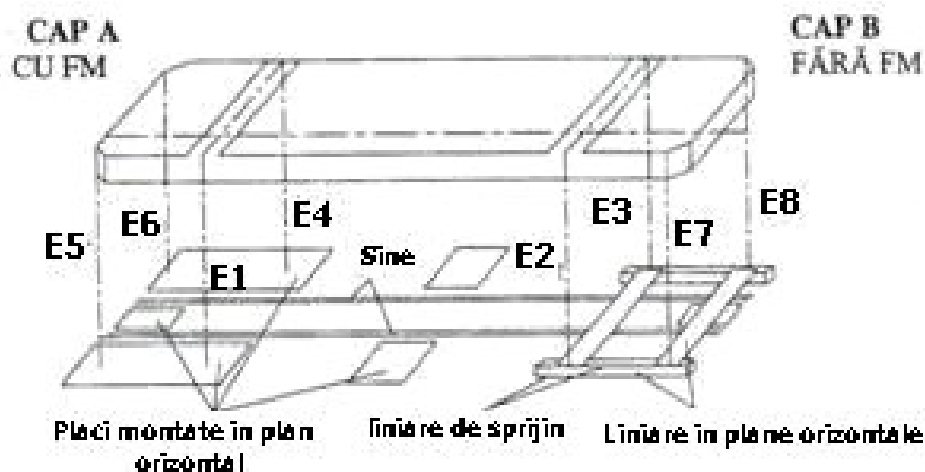
- depășirea valorilor admise ale torsionării șasiului vagonului cu valori duble la nivelul lonjeroanelor și până la de 9 ori la nivelul extremităților traverselor frontale datorită acostării și înclinării vagonului în incidentul produs la data de 21.06.2011;

Simbol cotă	Cotă măsurată (mm)	Diferența admisă (mm)	Valoarea calculată a torsionării (mm)
E1	1581		
E2	1560		
E3	1560		
E4	1543		
E5	1621		
E6	1560		
E7	1560		
E8	1635		
Q_l		Max 20	38
Q_{c1}		Max 10	23
Q_{c2}		Max 10	75
Q_t		Max 15	136

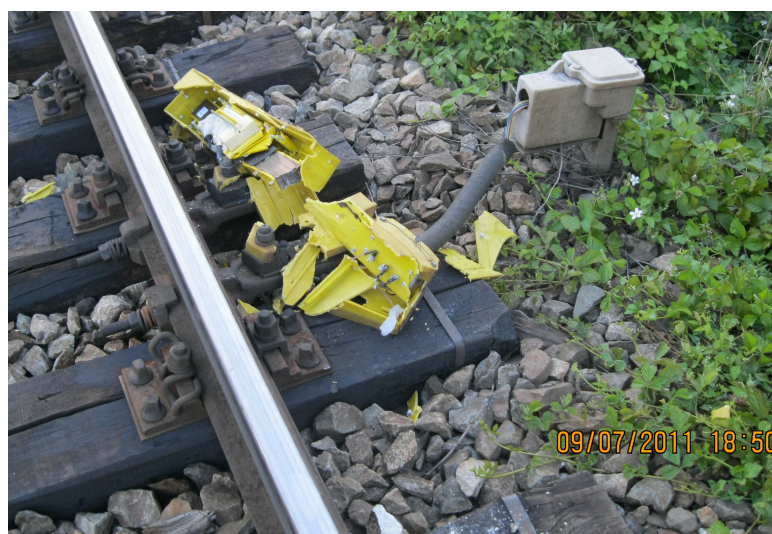
Inductorul de 1000/2000Hz al semnalului X

După deraiere inductorul de 1000/2000 Hz amlasat în dreptul semnalului de intrare X a fost distrus de roțile deraiate ale boghiului.
