RAPORT DE INVESTIGARE

al accidentului feroviar
produs la data de 19.06.2011 între stațiile CFR Timișul de Sus - Predeal
pe raza de activitate a Sucursalei Regionale CF Brașov

*Raport final
05 septembrie 2011*

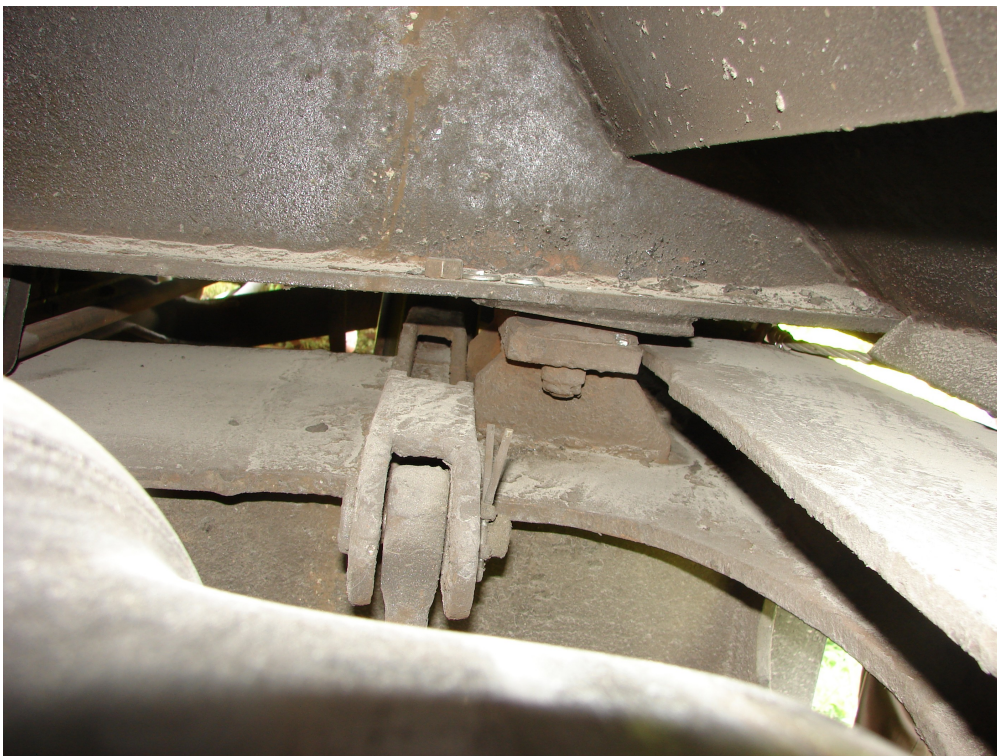
fotografia nr.1.

- vagonul era deraiat de primul boghiu în sens de mers, (boghiul cu roțile 5-6, 7-8), roțile 5-7 pe partea stângă și roțile 6-8 pe partea dreaptă sens mers;
- la boghiul cu roțile 1-2, 3-4 (boghiul nederaiat, al -2-lea în sensul de mers) lipsea piatra de frecare superioară pe partea stângă sens de mers;
- la același boghiu, pe traversa crapodinei în dreptul suportului pietrei de frecare superioară s-au găsit o piuliță M 16 în partea din urmă, iar în partea din față, o piuliță și două șaibe grower dispuse una lângă alta conform fotografiei nr.1.

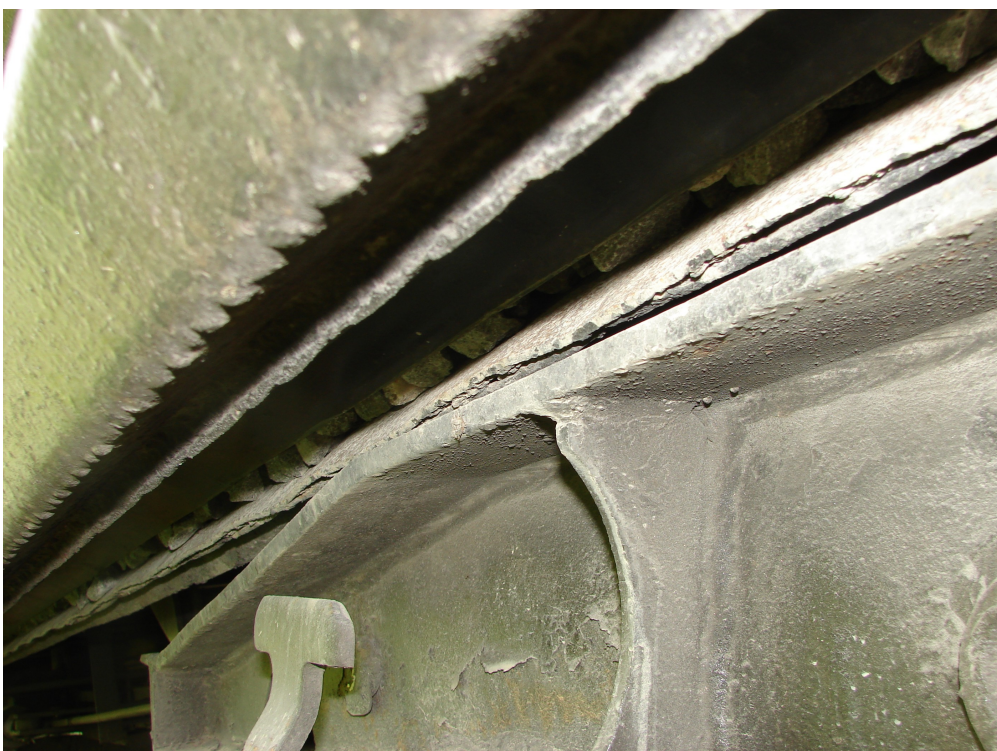
fotografia nr.2

- lipsa pietrei de frecare superioare de la boghiul cu roţile 1-4 (al 2-lea în sensul de mers), pe partea stângă a sensului de mers, fapt care a determinat înclinarea cutiei vagonului spre interiorul curbei până la contactul acesteia cu cadrul boghiului şi creşterea jocului însumat la pietrele de frecare al acestui boghiu la valoarea de 66 mm, precum şi descărcarea de sarcină şi reducerea forţei de ghidare a roţii atacante nr.8;
- strângerea şi asigurarea necorespunzătoare contra autodesfacerii a şuruburilor de prindere a pietrelor superioare de frecare pe traversa crapodinei;
- prinderea necorespunzătoare a pietrei de frecare datorită plăcii de adaos parţial lipsă (decupată la colţuri în diagonală) în zona şuruburilor de prindere pe traversa crapodinei;
- pachetul de adaose la pietrele de frecare format din mai multe bucăţi, ce nu acoperea întreaga suprafaţă de aşezare;

- la boghiul nederaiat, pe partea stângă sens de mers, cutia vagonului (rama ușii batante) se afla în contact cu cadrul boghiului conform fotografiei nr.2

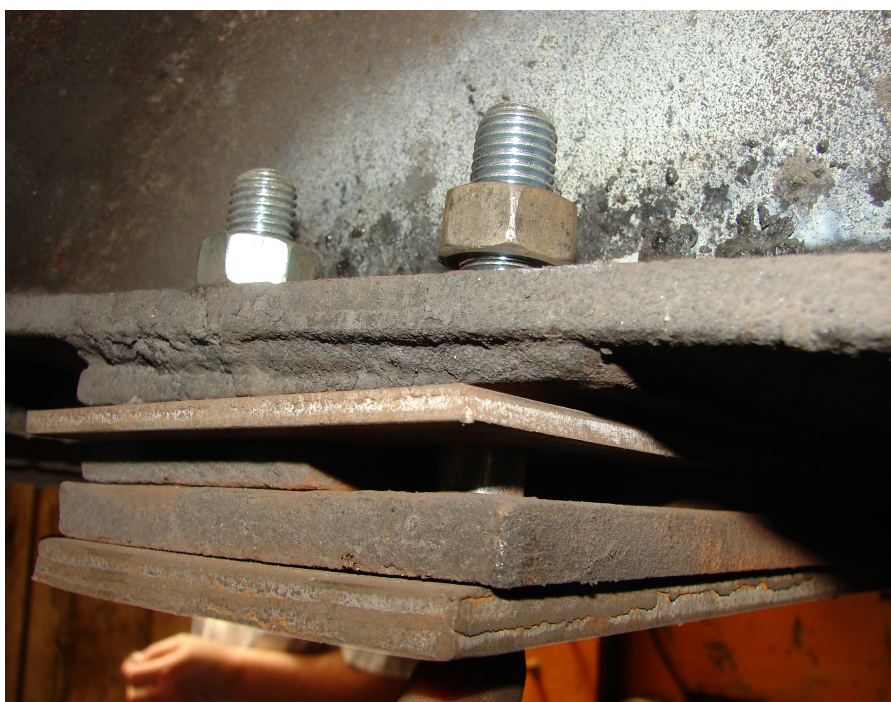
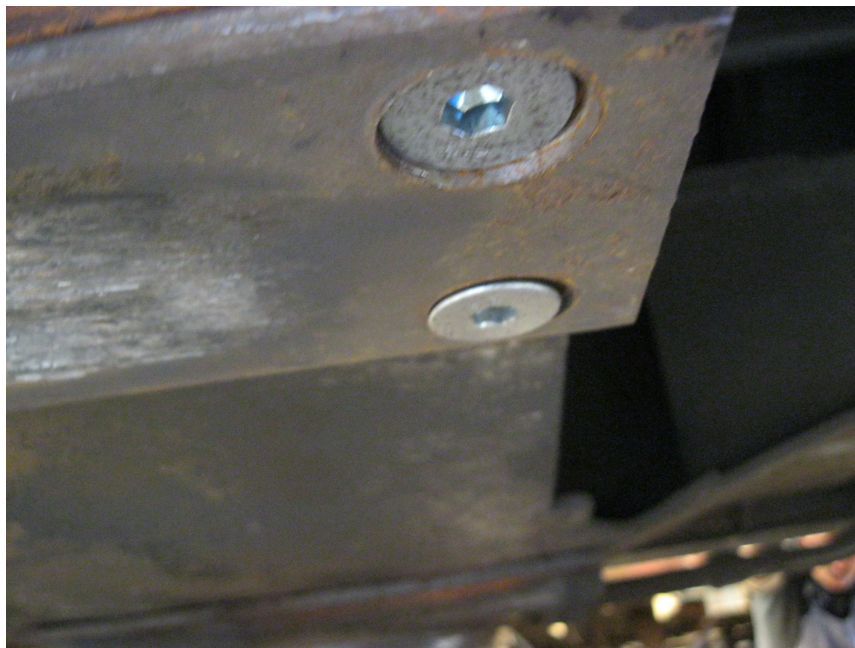
- placa de poliamidă existentă cu urme de ungere și crăpată;
- la piatra de frecare superioară, pe partea cu roțile 5-7, două șuruburi slăbite la un capăt al pachetului plăcilor de frecare și un șurub de asigurare ale aceleiași plăci, din capătul opus, slăbit, conform fotografiei nr. 3 și nr. 4;

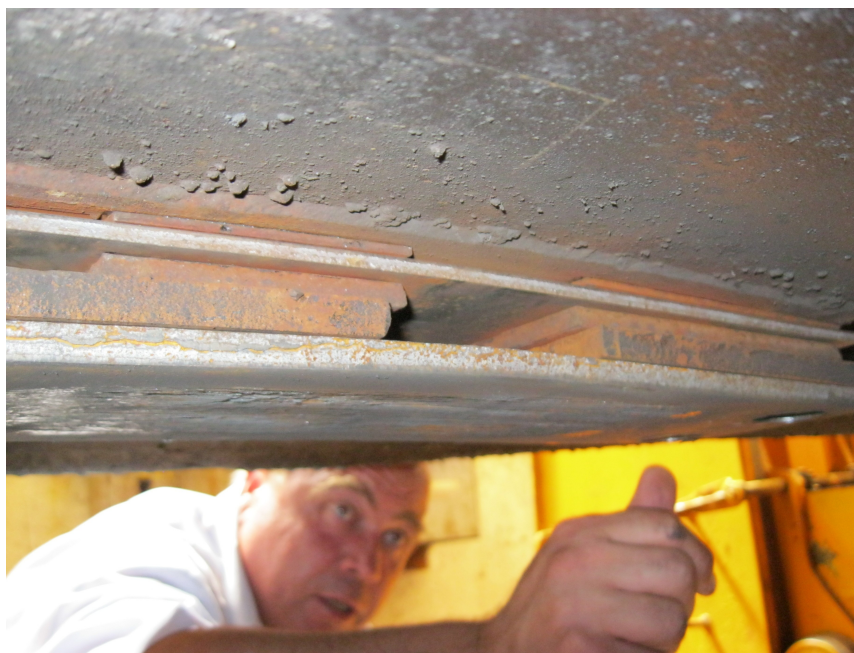
fotografia nr. 5

- nerespectarea prevederilor referitoare la adausele de rglij şi la pachetele de adaose admisea fi utilizate pentru reparaţia glisierelor superioare cu ocazia efectuării RP şi prevăzute în „Instrucţia pentru verificarea şi repararea şasiurilor şi cutiilor vagoanelor de călători şi marfă” nr. 936/1991 cap. 2, „Condiţii tehnice la verificarea şasiurilor vagoanelor de călători şi marfă” pct. 2.3 litera „f” respectiv, utilizarea de adaose de reglaj din mai mult de o bucată, precum şi utilizarea de pachete de adaose formate din mai mult de două plăci.

- placa de adaos la piatra de frezare executată din mai multe bucăți, ce nu acoperea întreaga suprafață de așezare, conform fotografiei nr. 5;
