RAPORT DE INVESTIGARE

al accidentului feroviar
produs la data de 16.05.2010, pe firul I de circulație,
între halta de mișcare Valea Largă și stația CFR Sinaia

*EDIȚIA finală
13 octombrie 2010*

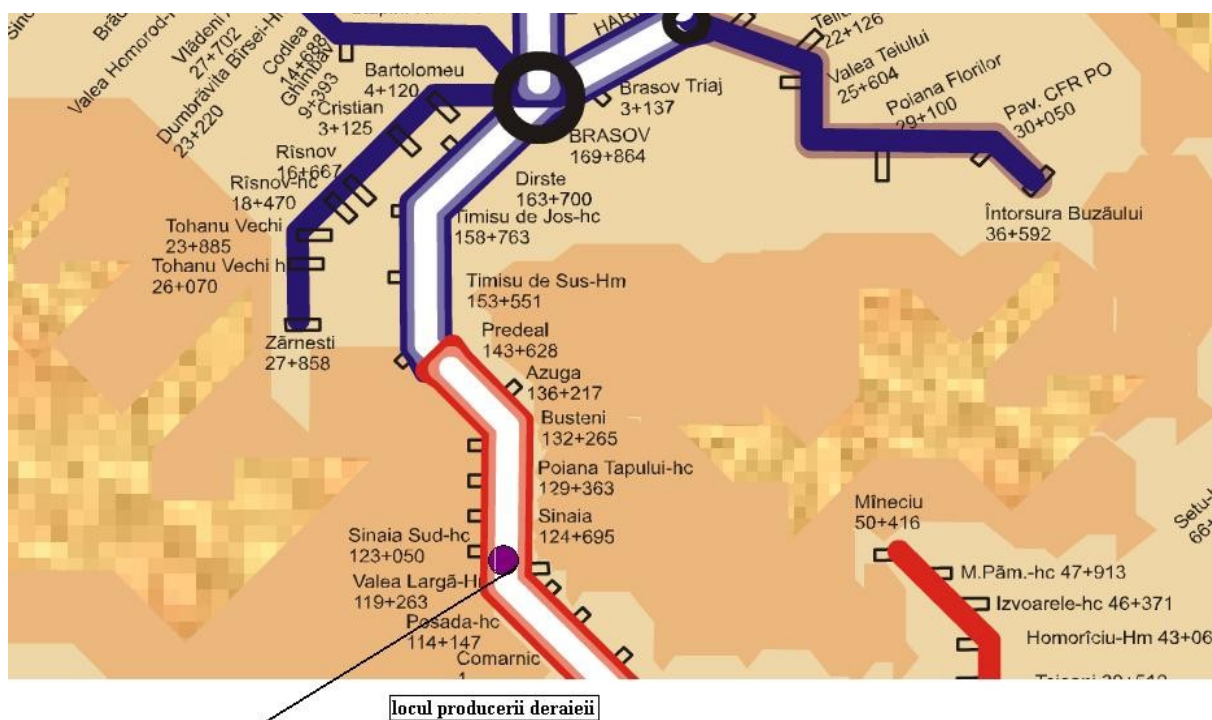
În aceste condiții la trecerea trenului de marfă nr. 24796-1 (aparținând operatorului de transport feroviar SNTFM “CFR Marfă” SA) s-a produs escaladarea roții din partea dreaptă a primei osii în sensul de mers a locomotivei EA 40 0017- 0 (aparținând aceluiași operator de transport feroviar) urmată de căderea roții din partea stângă a aceleiași osii între cele două fire de șină.

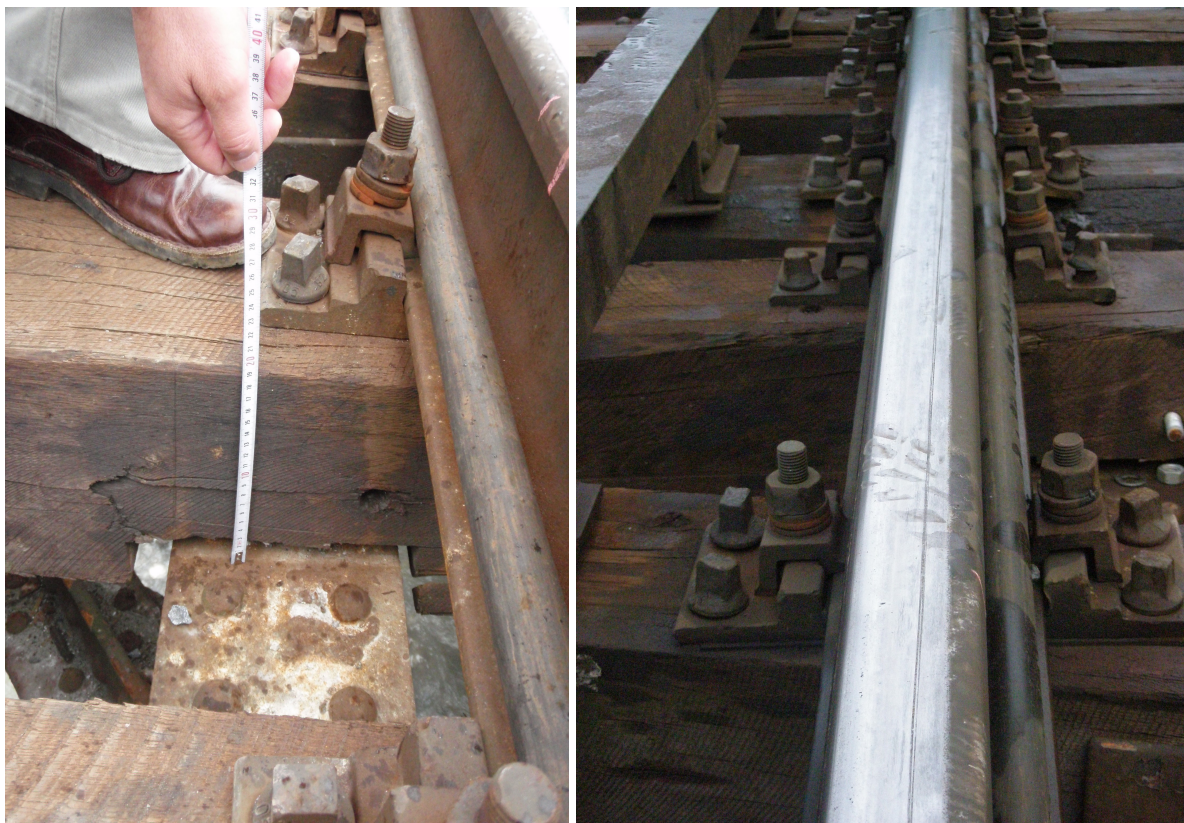
- nu era asigurată o rezemare perfectă a traverselor pe fețele tălpilor superioare ale grinzilor podului datorită faptului că o parte dintre acestea rezemau pe capul niturilor din nodurile îmbinărilor;

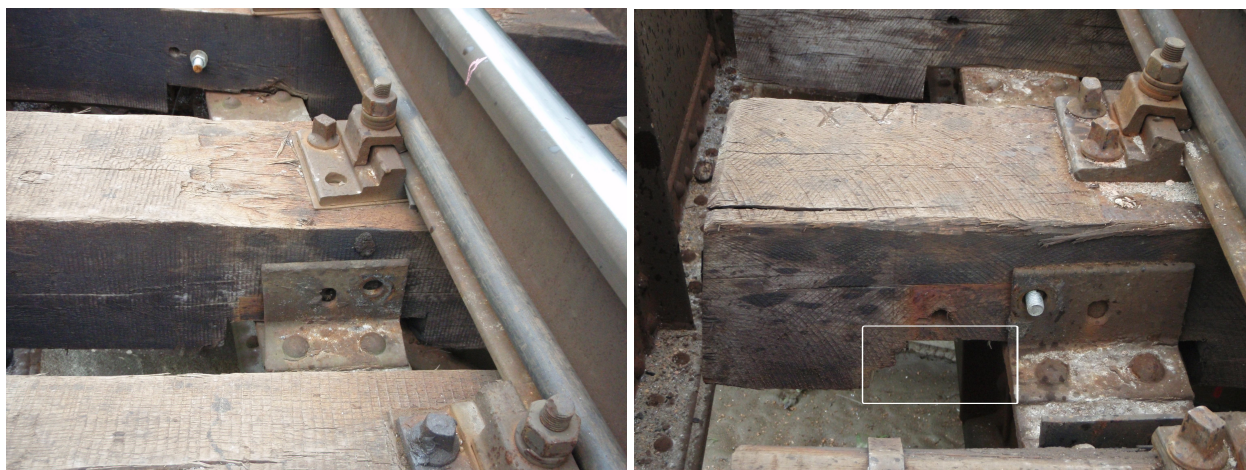
- decupajele suprafeței inferioare a traverselor în unele cazuri era mult mai mare față de decupajul pe care acestea ar fi trebuit să îl aibă corespunzător poziției pe care se aflau;

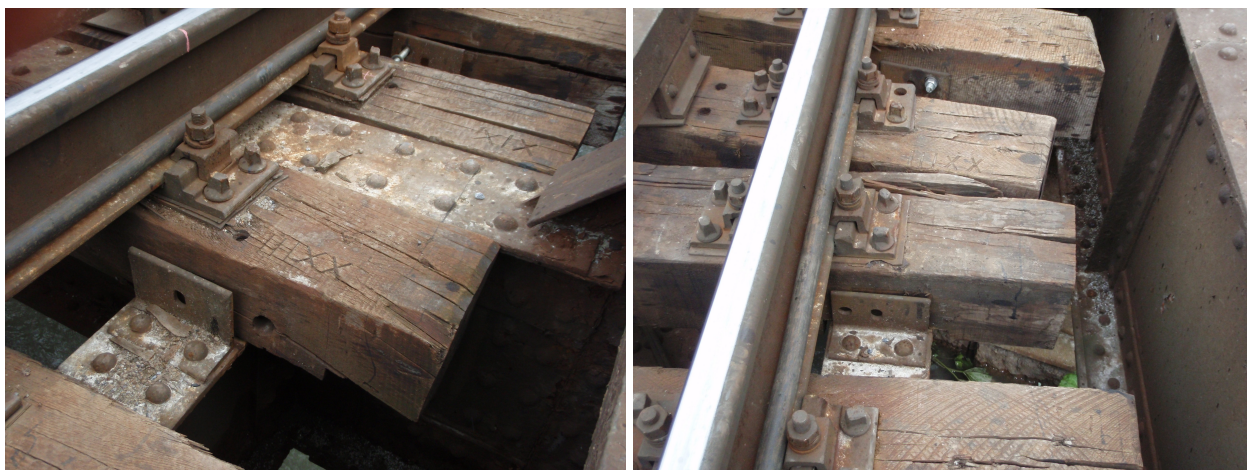
- împiedicarea deplasării traverselor nu era asigurată corespunzător, datorită faptului că șuruburile orizontale care asigurau fixarea traverselor de elementele constructive ale podului proiectate în acest scop, în unele cazuri lipseau de la ambele capete ale traverselor, sau asigurau fixarea numai la unul din capete;

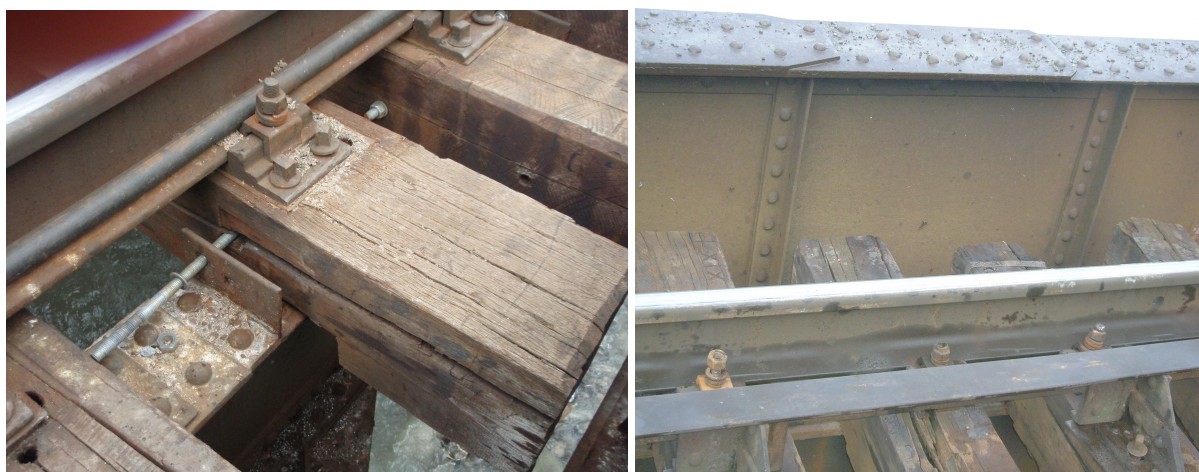
- unele traverse prezentau crăpături în secțiunea de capăt în lungul traverselor, sau în zona de fixare a plăcilor metalice pe direcția de fixare a tirfoanelor.
