MINISTERUL TRANSPORTURILOR SI INFRASTRUCTURII
AUTORITATEA FERROVIARA ROMANA - AFER

ORGANISMUL DE INVESTIGARE FERROVIAR ROMAN

RAPORT DE INVESTIGARE

al accidentului grav produs la data de 09.12.2010 pe raza de activitate a Sucursalei Regionale CF
Iași între stațiile Valea Seacă și Bacău

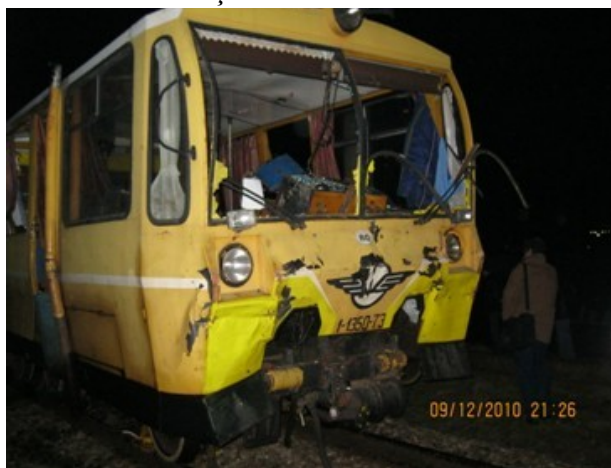
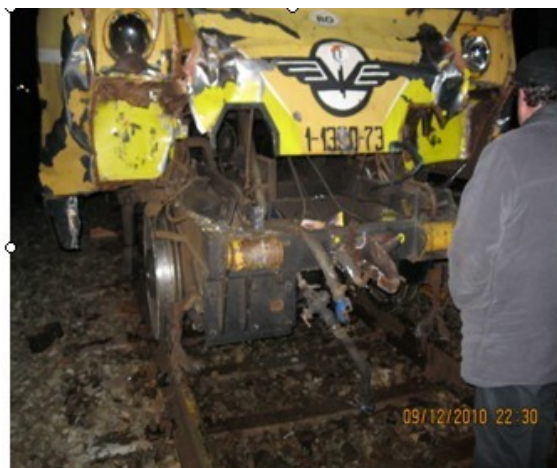
- accidentarea (vătămarea corporală) a 7 persoane, ocupante ale cabinei drezinei tip DC nr. 1350 -73 care forma trenul de serviciu nr. 58911;
- la drezina de mică capacitate tip DC nr. 1350 -73:
 - deteriorarea carcasei drezinei tip DC nr. 1350 -73;
 - a fost afectată integritatea și funcționarea aparatelor pentru măsură și control montate în tabloul de bord, a instalațiilor de semnalizare optică și a aparatelor de legare-ciocnire și suspensie.
 - nu au fost afectate aparatele de rulare.
 - geamurile frontale și două geamuri laterale erau sparte;
 - ușile de acces erau căzute.

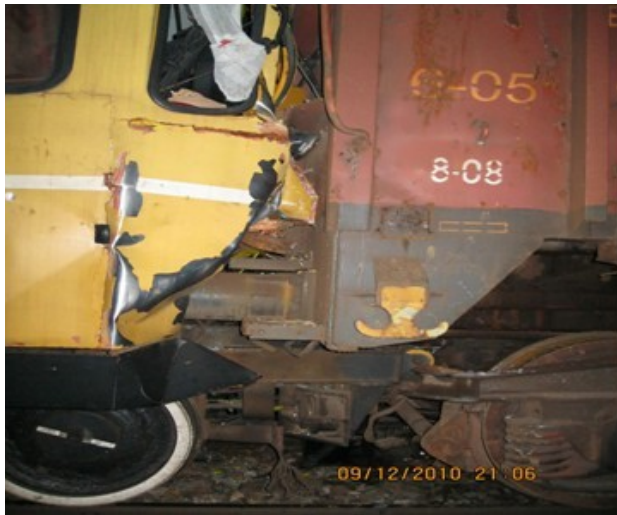
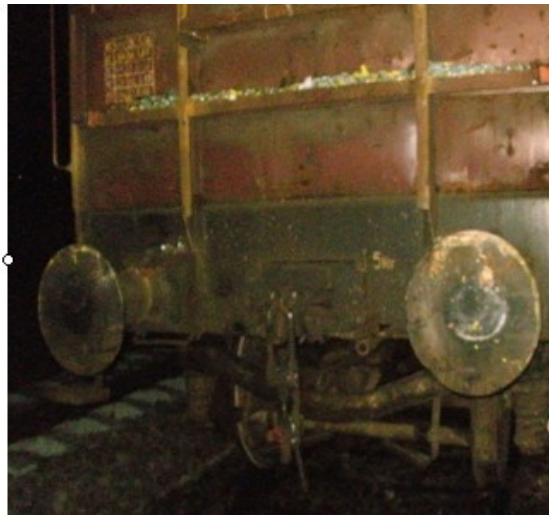
- la vagonul nr. 31535483882-5, ultimul din compunerea trenului de marfă nr. 55101:
 - un robinet frontal de aer, tip AK, deteriorat;
 - traversa frontală a boghiului Y25 Cs deformată în plan orizontal cu o săgeată de 25mm;
 - nu s-au constatat avarii la subansamblurile vagonului;

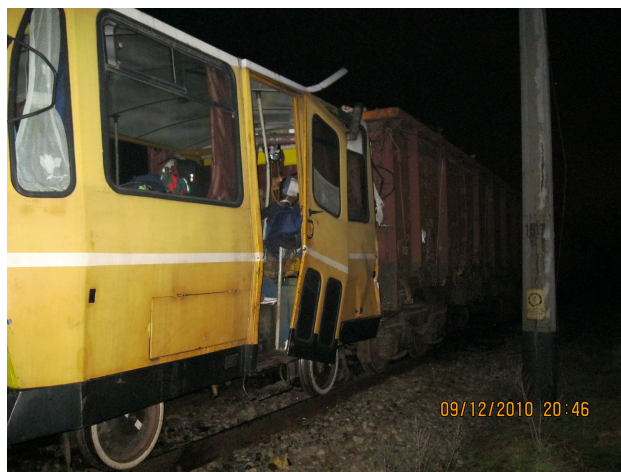
- trenul 58911 (drezina tip DC nr. 1350 -73):
 - tampoanele ultimului vagon din compunerea trenului de marfă nr. 55101 erau intrate în caroseria acesteia;
 - osiile acesteia se aflau pe șine.

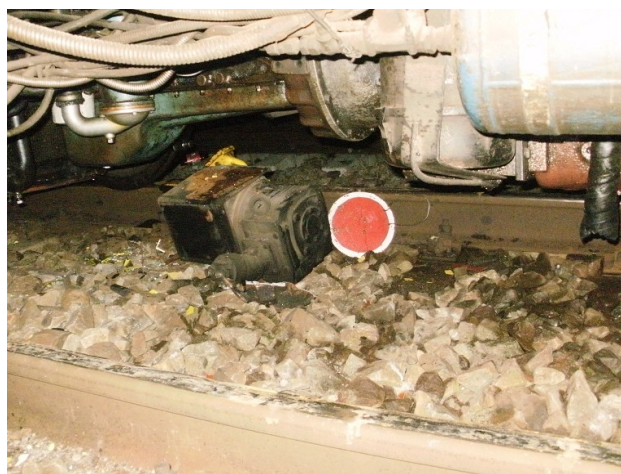
- la vagoanele din compunerea trenului de marfă nr. 55101 aparatele de legare active erau strânse instrucțional;
- robinetii frontali de aer erau deschiși (pe toată lungimea trenului) cu excepția celui de la urma trenului care era pe poziția închis și era rupt;
- semiacuplările de aer erau cuplate;
- schimbătoarele de regim “gol-încărcat” erau manipulate la poziția “încărcat” la vagoanele seria „Eacs” și la poziția “gol” la vagoanele seria „Z”
- osiile materialului rulant din compunerea trenului de marfă nr. 55101 se aflau pe șine;
- discul roșu (discul fine de tren) de la trenul de marfă nr. 55101 se afla căzut în axul căii, între drezina camion și ultimul vagon din trenul de marfă nr. 55101.

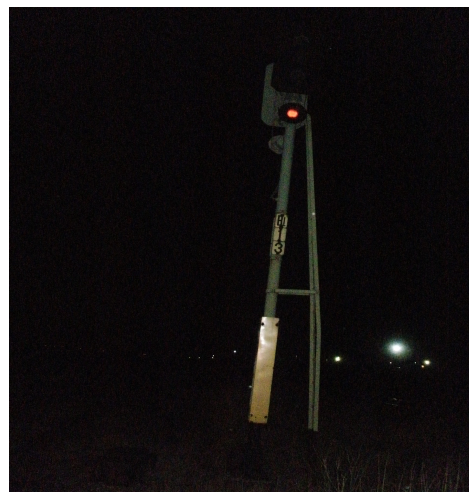
- Starea instalației blocului de linie automat de pe distanța Valea Seacă – Bacău (verificări efectuate la data de 09.12.2010, după producerea accidentului):
 - instalația s-a găsit în bună stare de funcționare, plumbuită;
 - în urma verificărilor efectuate pe teren s-a constatat că indicația semnalului luminos de trecere al blocului de linie automat BL13, de pe firul I de circulație Valea Seacă - Bacău era roșu cu focul „roșu de rezervă”. Verificările au fost efectuate în condițiile în care în fața semnalului BL 13 se afla oprită drezina UAM 043.

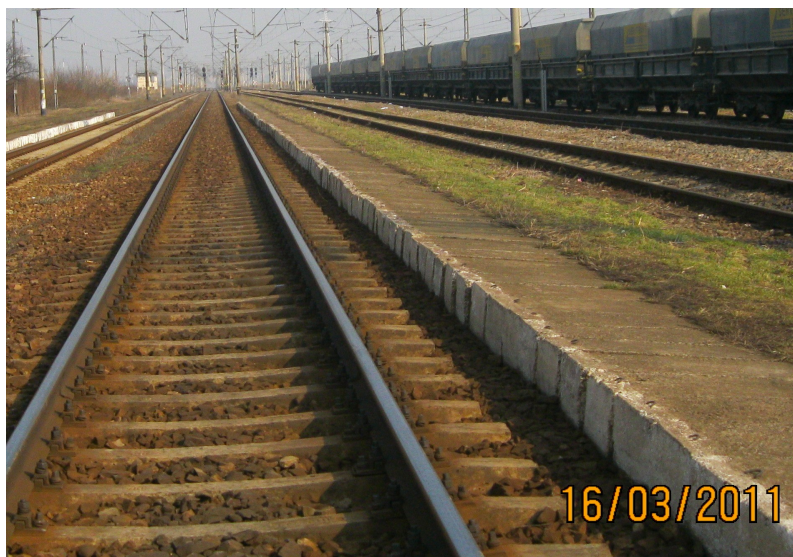
Km 291+300

- din axa clădirii stației Valea Seacă km 291+300 este vizibilă indicația semnalului de ieșire XIII de la km 291+810 și nu este vizibil semnalul BL11 de la km 293+670;

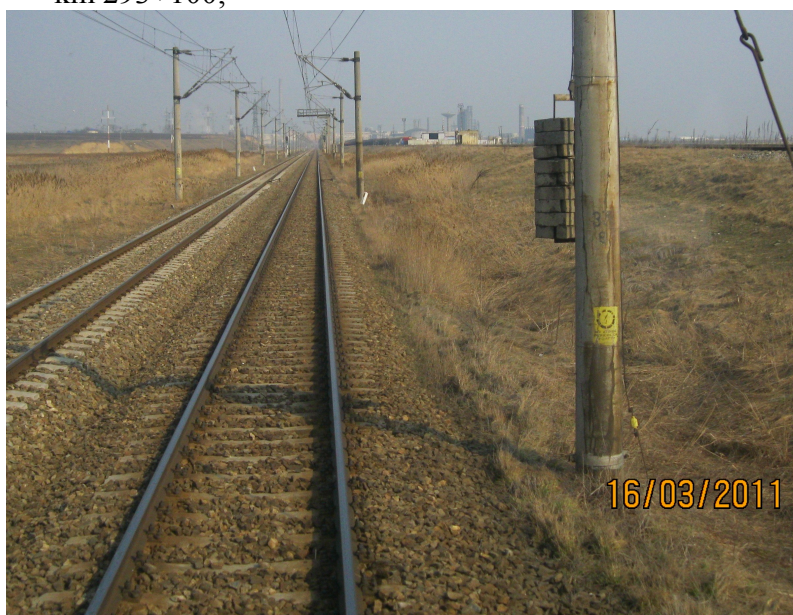
km 293+100

- semnalul BL 11 este vizibil de la km 292+700 iar indicația acestuia se poate percepe de la km 293+100;

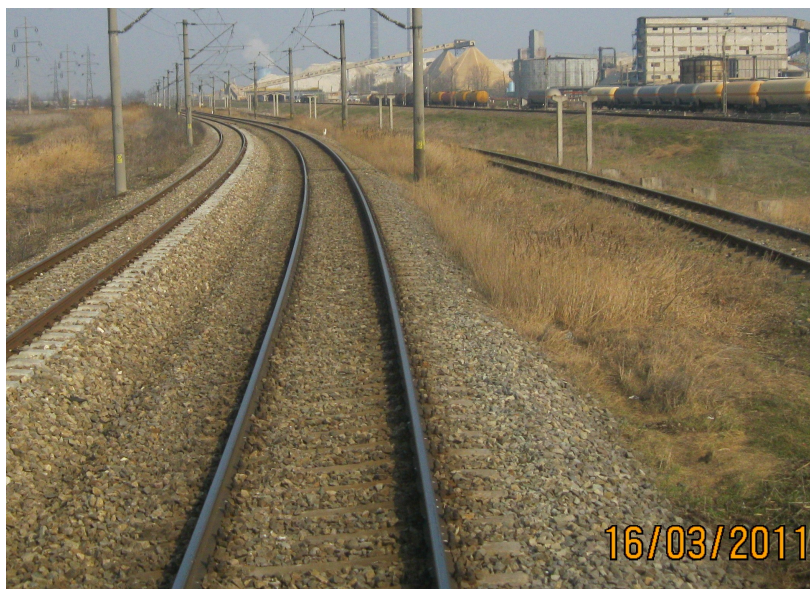
- semnalul repetitor este amplasat la km 295+005;
- semnalul BL13 amplasat la km 295+470 are indicația vizibilă într-o primă fază de la km 295+050 după care între km 295+250 și km 295+350 indicația acestuia nu este vizibilă datorită stâlpilor liniei de contact iar după km 295+350 indicația semnalului este vizibilă;

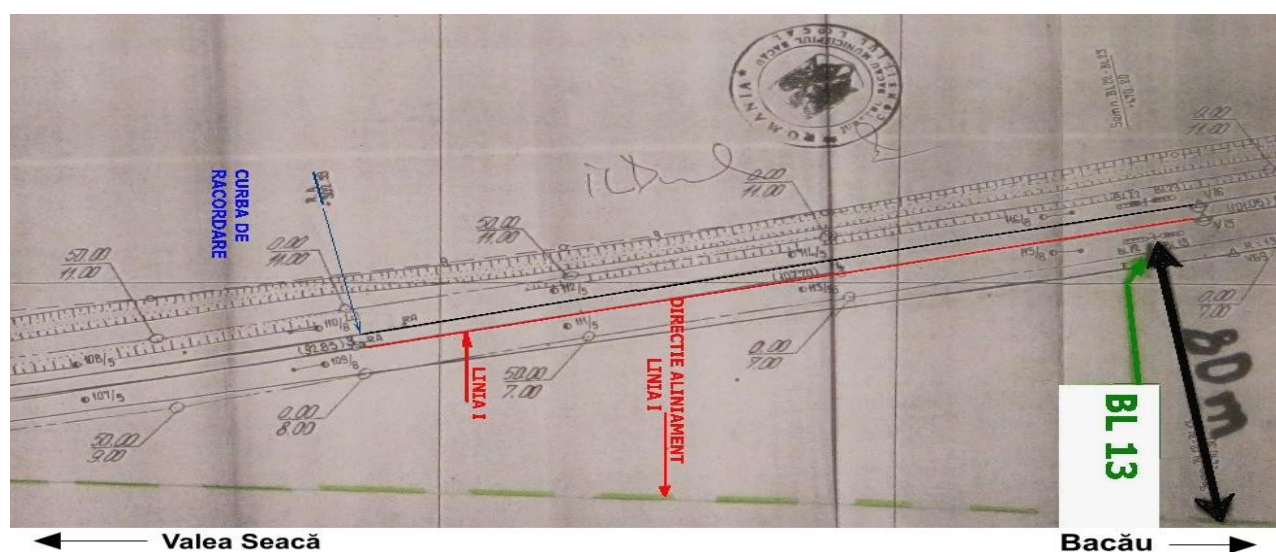
Semnalul luminos de trecere al blocului de linie automat BL13 este amplasat pe aliniamentul următor curbei de deviație stânga cu raza de 945 m ceea ce face ca semnalul BL 13 să se găsească amplasat față de direcția aliniamentului la o distanță de aproximativ 80 m spre stânga.

În vederea asigurării distanței de vizibilitate a semnalului luminos de trecere BL 13, în fața acestuia, la km. 295+170, este amplasat un semnal repetitor (RBL 13) ale cărui indicații sunt în concordanță cu indicația semnalului BL13.
