## RAPORT DE INVESTIGARE

**pentru stabilirea condițiilor și determinarea cauzelor care au condus la ruperea unui număr mare de șine, în perioada 2010-2011, pe raza de activitate a Sucursalei Regionale C.F. Iași – Secția L4 Bacău, pe linia magistrală nr. 500, pe liniile I și II între stațiile de cale ferată Adjud și Bacău**

*Raport final  
23 ianuarie 2012*

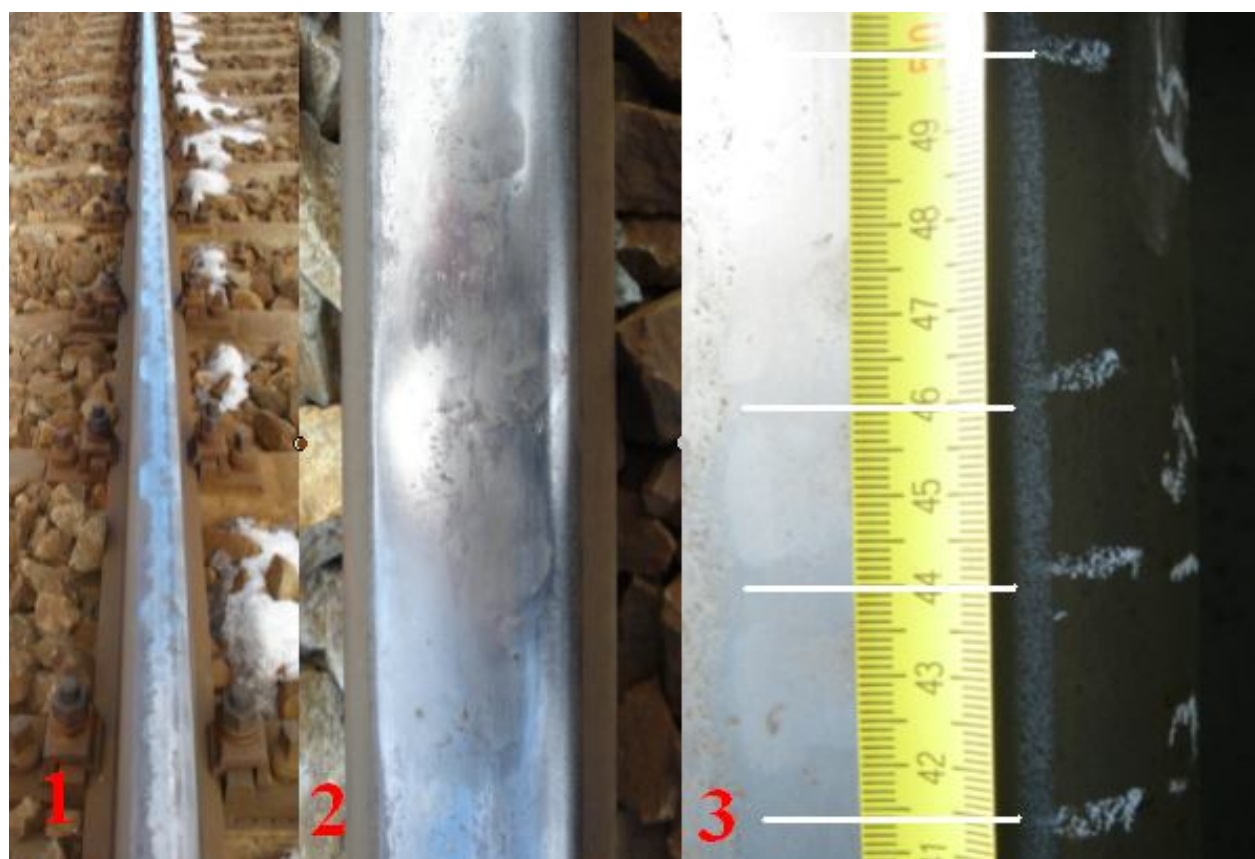
Defectul corespunde celui identificat cu simbolul 49.2a din Instrucția pentru determinarea defectelor șinelor și pentru verificarea șinelor în cale nr. 306/1972 și este de categoria a- III-a.

***foto nr.1- uzură ondulatorie linia II Km 248+335 șina din partea stângă***

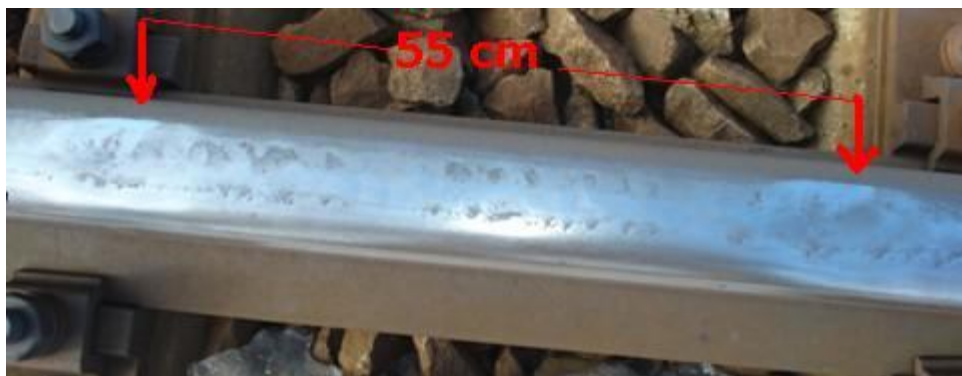
Părțile concave ale uzurii ondulatorii se dezvoltă și apar în mod mai vizibil de partea laterală în lungul șinei, la partea interioară a liniei. Distanța dintre concavități este de 50-60 cm. În acest stadiu defectul corespunde celui identificat cu simbolul 40.2a din Instrucția pentru determinarea defectelor șinelor și pentru verificarea șinelor în cale nr. 306/1972. Dacă adâncimea concavității este mai mică de 2 mm defectul este de categoria a-II-a

*foto nr. 2- dispunerea concavităților linia II Km 248+335  
șina din partea stângă*

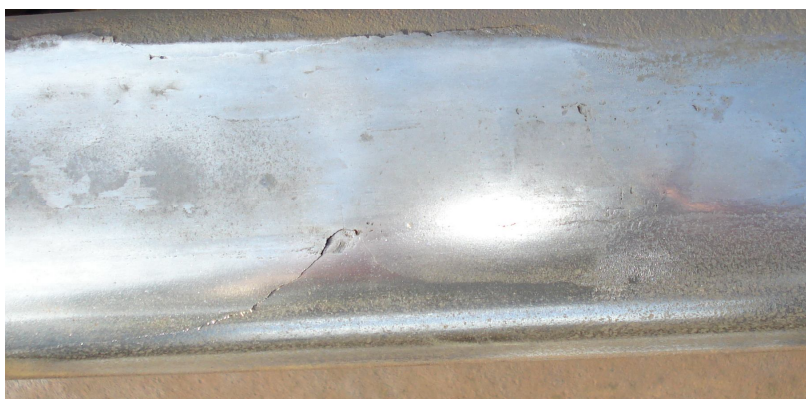
Pe suprafața de rulare fisurile se dezvoltă tot mai mult, concomitent cu acestea producându-se și exfolieri de material.

Conform prevederilor Instrucției pentru determinarea defectelor șinelor și pentru verificarea șinelor în cale nr. 306/1972, acest defect este încadrat ca defect 40.2.c, fiind un defect de categoria I.

Litera „c” corespunde conform aceleiași instrucții unei uzuri ondulatorii cu lungime mare de undă.

*foto nr.3 - apariția fisurilor în concavitate (tip squats)  
linia II Km 248+080 șina din partea stângă*

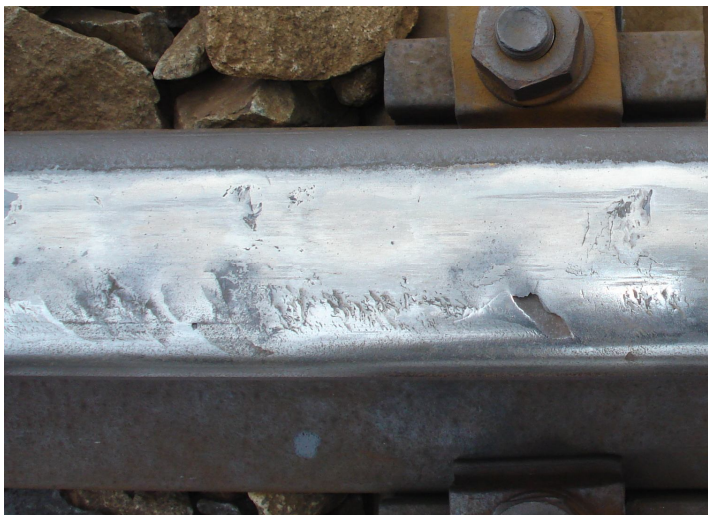
Aceste fisuri se accentuează și se dezvoltă tot mai mult căpătând aspectul de fisuri înclinate tip „head checs”.

*foto nr.4 - apariția fisurilor înclinate (tip head checs)  
linia I Km 248+080 șina din partea dreaptă*

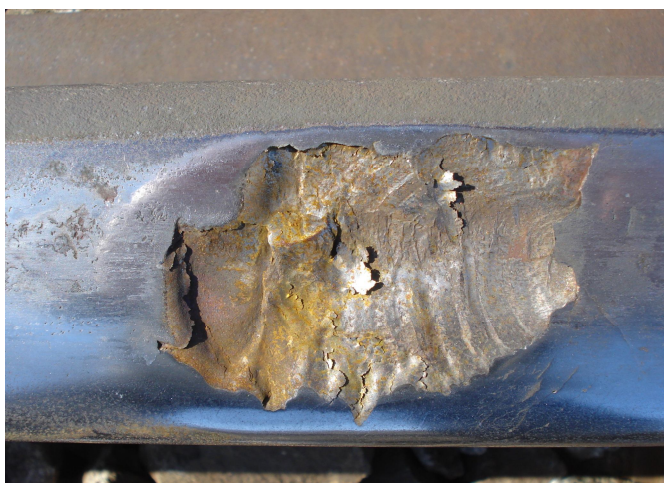
Adânciturile din suprafața de rulare a șinei, corespunzătoare zonelor concave ale uzurii ondulatorii, se dezvoltă prin propagarea fisurilor și exfolierii materialului de la suprafața de rulare. Mărima adânciturii poate progresa ajungând la 3-4 mm - foto nr.6.

*foto nr.6 - extinderea pe verticală a zonelor concave fisurate linia II Km 256+670 șina din partea stângă*

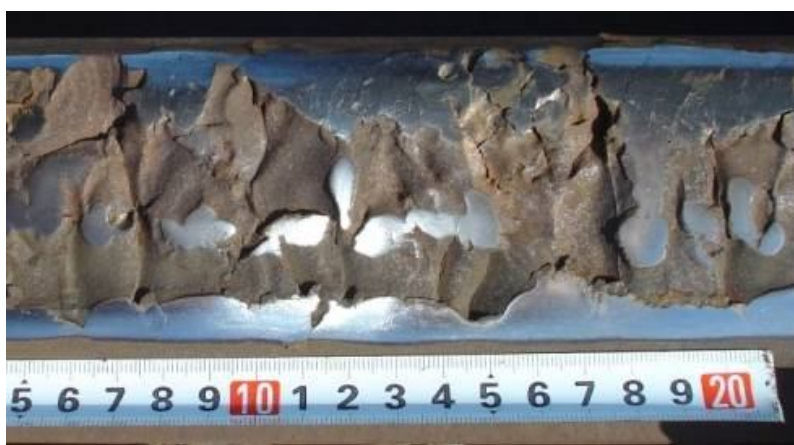
Defectul se extinde și în lungul suprafeței de rulare putând ajunge la lungimi mai mari de 15-20 cm. În aceste stadii defectul corespunde celui identificat cu simbolul 40.2c din Instrucția pentru determinarea defectelor șinelor și pentru verificarea șinelor în cale nr. 306/1972 și corespunde unui defect de categoria I - foto nr.7.

*foto nr.7- extinderea pe orizontală a lungimii zonelor concave fisurate linia II Km 256+200 șina din partea dreaptă*

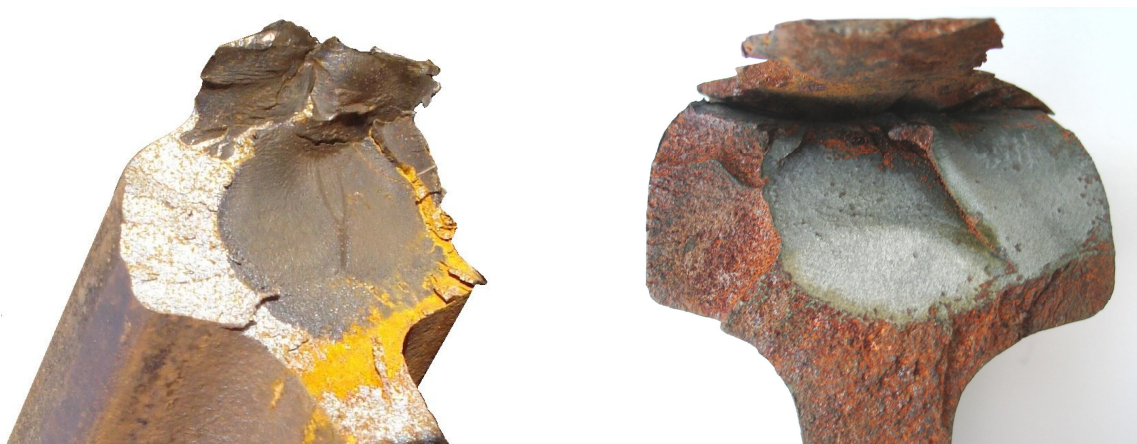
- un strat de 2-5 mm în care s-au dezvoltat fisurile, așezat pe o suprafață de separație bine definită lucioasă și striată la partea inferioară;
- existența unei pete negre (de oxidare) sau argintii în partea superioară a secțiunii de rupere; - foto nr.8

*foto nr.8 - secțiuni transversale de rupere*

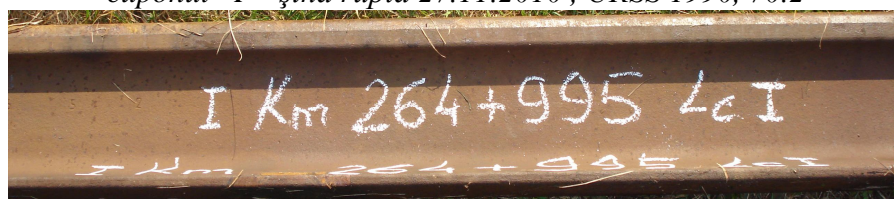
*cuponul I - șina ruptă 27.11.2010 , URSS 1990, 70.2*

*cuponul II - șina ruptă 29.09.2010 , URSS 1989, 70.2*

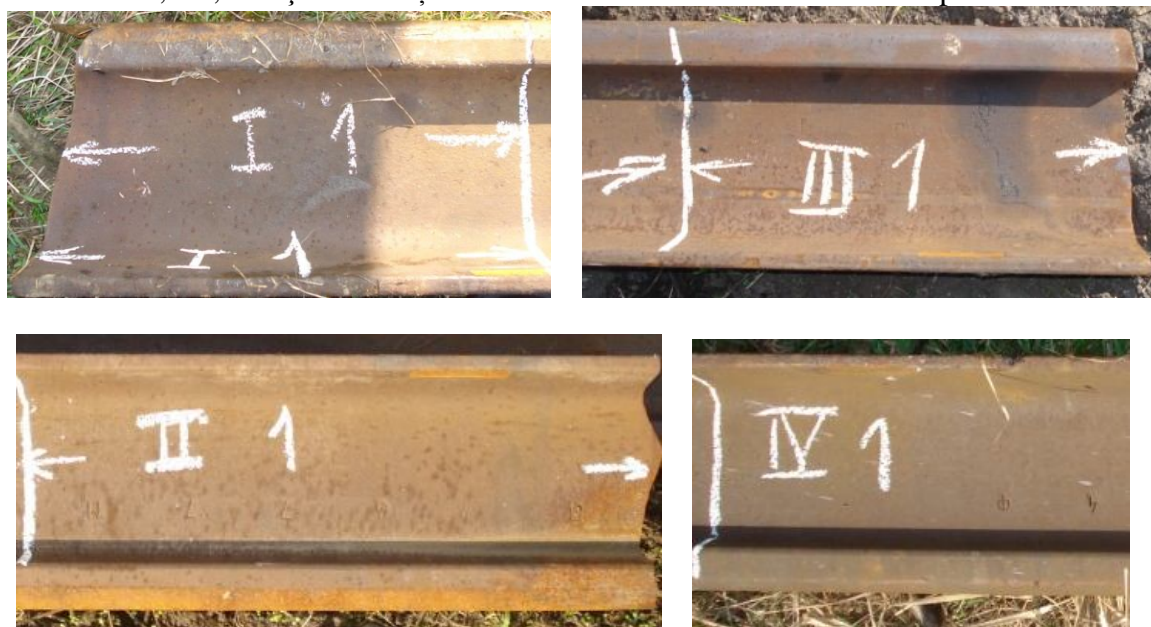
*Foto nr.10 – cupoanele de șină care au defectul inclus*

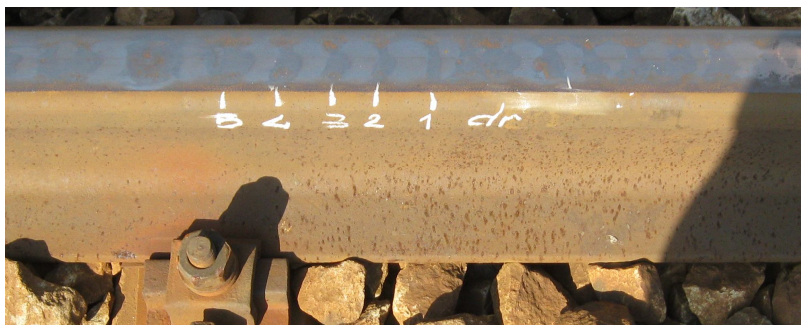
În figurile 11 și 12 este prezentată zona măsurată pe firul drept al liniei curente firul II dintre stațiile CFR Adjud-Sascut de la km 248+340 - foto nr. 11

***foto nr. 11- km 248+340 firul II șina din partea dreaptă***

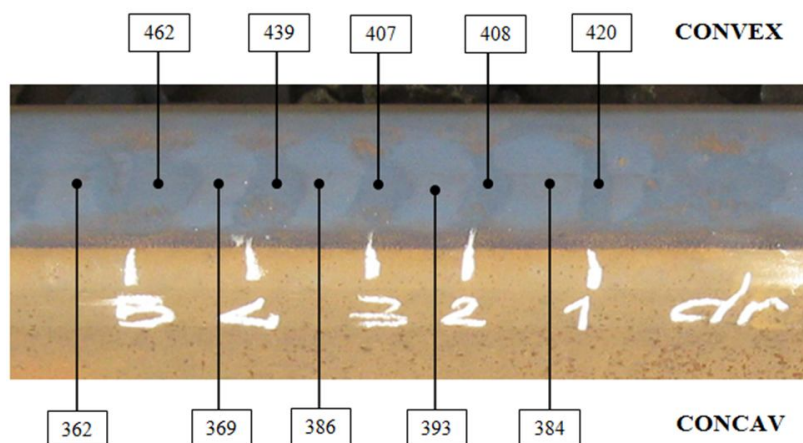
S-a măsurat duritatea pe suprafața de rulare a șinei în punctele ridicate (convex) și în cele căzute (concav) ale suprafeței deformate - foto nr.12.

*foto nr.12 - km 348+340 șina din partea dreaptă*

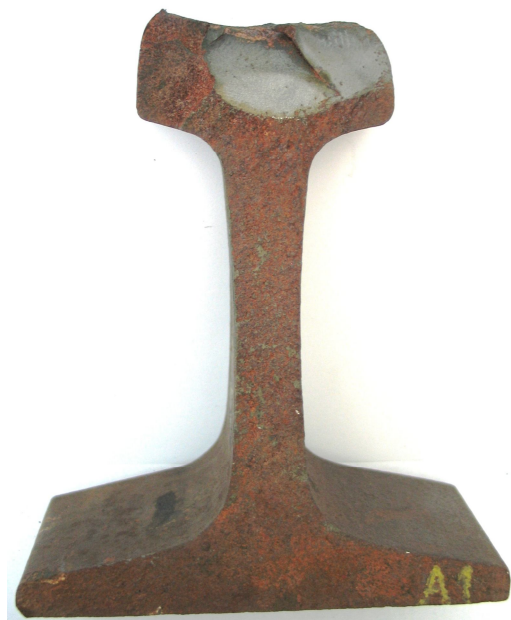
În ciuperca șinei corespunzătoare probei A1 se observă o zonă de **rupere la oboseală** (cu granulație fină, în două nuanțe de cenușiu) pe circa 20% din totalul suprafeței de rupere. Ultima porțiune a ruperii, cu granulație mare, este caracteristică unei ruperi bruște.

*foto nr.21. - Probă cupon A1*

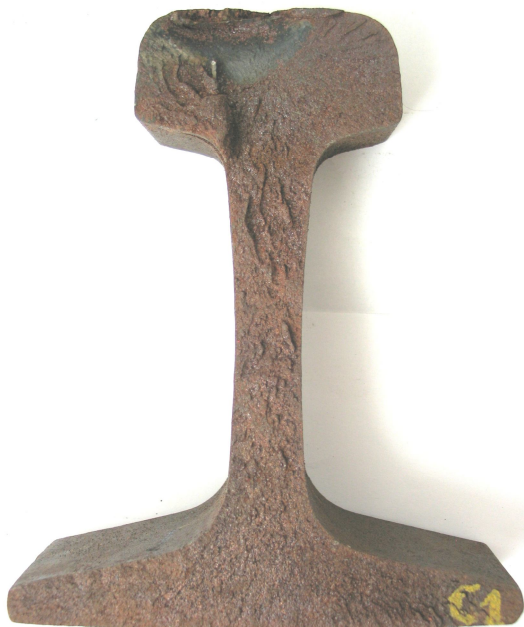
În ciuperca șinei corespunzătoare probei C1 se observă o zonă de rupere la oboseală (netedă) pe circa 12% din totalul suprafeței de rupere. Ultima porțiune a ruperii, cu granulație grosolană și smulgere de material, este caracteristică unei ruperi bruște.

*foto nr. 23. Probă cupon C1*

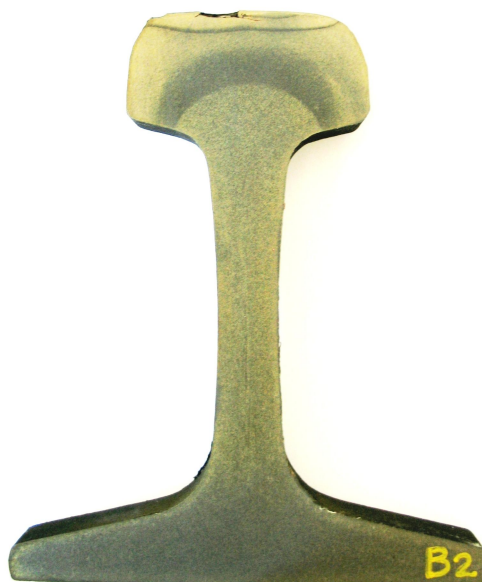
Pentru probele extrase din cuprinsul celor 7 cupoane s-a evidențiat o zonă cu tratament termic aplicat la jumătatea superioară a ciupercii evidențiate printr-o bandă concavă de culoare închisă de cca. 7...10 mm grosime.

*foto nr.25. - probă cupon B2*

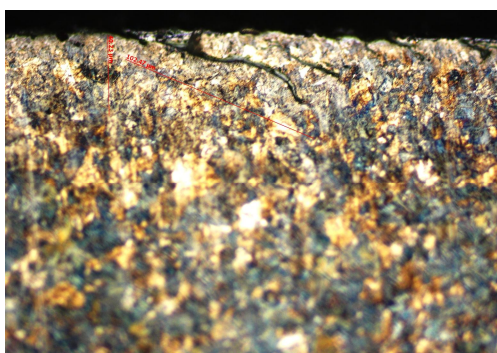
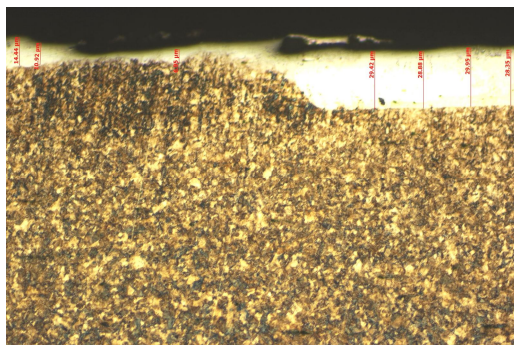
Pentru șina A s-au constatat microfisuri pe adâncimea de 0,040 mm și lungimi de 0,102 mm pe un fond structural ecruisat, orientate atât oblic, cât și paralel cu suprafața de rulare (foto nr. 26), un strat alb de durificare termică cu grosimea medie a stratului alb este de 0,021 mm (foto nr. 27 )

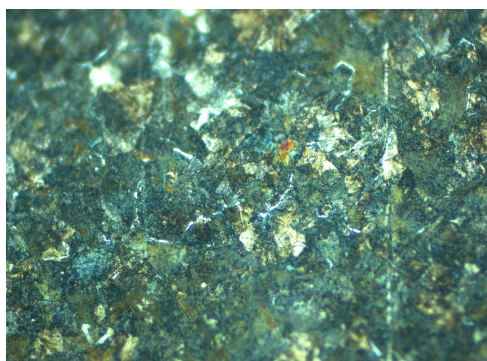
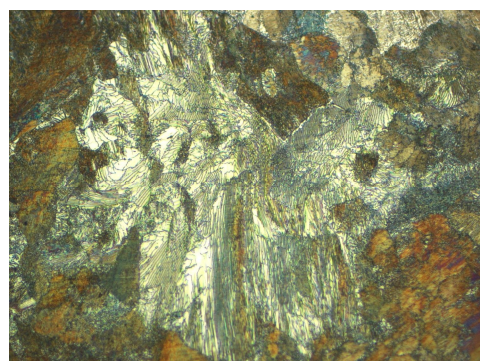
Structura în zona de tratament termic este constituită din urme de rețea întreruptă de ferită pe fond perlitic, ceea ce denotă o călire incompletă (foto nr. 28), iar în centrul ciupercii structura este constituită din perlită lamelară, dispusă în rozete, specifică unui material supus unui tratament termic de normalizare (foto nr. 29)

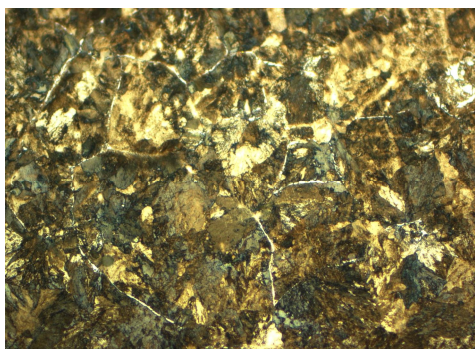
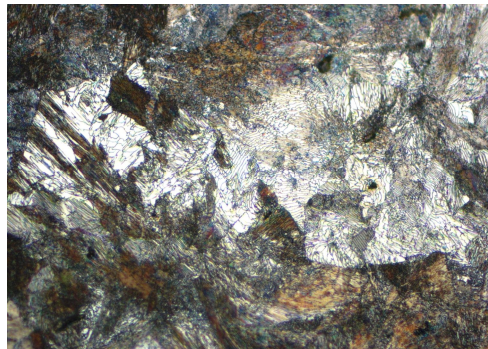
Structura în zona de tratament termic este constituită din urme de rețea întreruptă de ferită pe fond perlitic, ceea ce denotă un tratament termic de călire incompletă (foto nr. 32) și în centrul ciupercii șina este constituită din perlită lamelară, dispusă în rozete, specifică unui material supus unui tratament termic de normalizare (foto nr. 33)

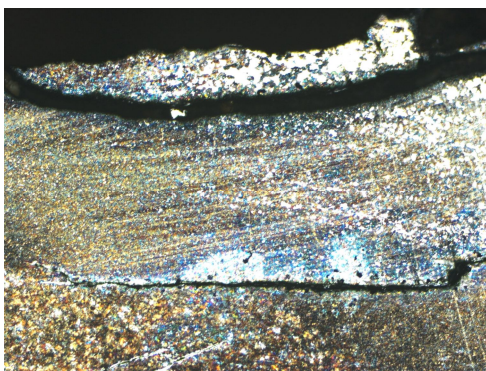
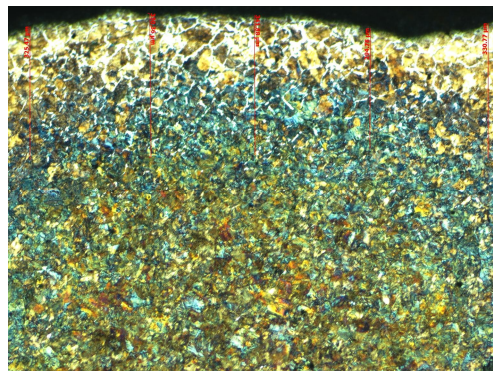
Pentru șina C s-a constatat la suprafața de rulare material depus succesiv prin sudare, cu structură de cristalizare primară formată din grăunți columnari și numeroase fisuri care străbat materialul depus și zonele influențate termic de sudură (foto nr. 34). Pe flancurile ciupercii, decarburarea are grosimea medie de 0,329 mm (foto nr. 35).

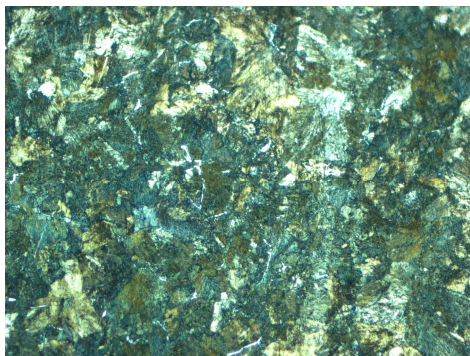
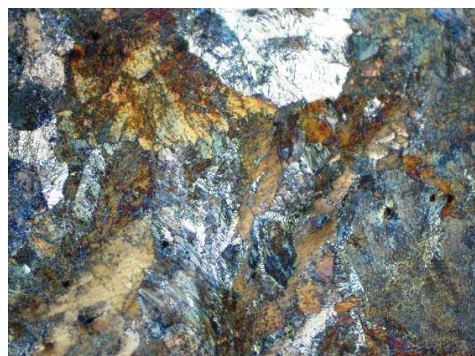
Structura în zona de tratament termic este constituită din urme de rețea întreruptă de ferită pe fond perlitic, ceea ce denotă un tratament termic de călire incompletă, (foto nr. 36) iar în centrul ciupercii structura este constituită din perlită lamelară, dispusă în rozete, specifică unui material supus unui tratament termic de normalizare (foto nr. 37).

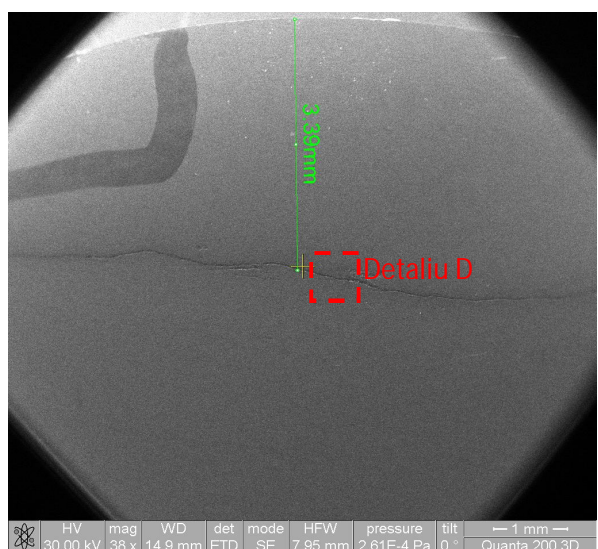
c) Zona C – fisura, efectuându-se microstructuri pentru puteri de mărire de 38x, 600x și 5000x, rezultând foto nr.73 și nr.74. În foto nr.73 se observă distanța de la suprafața șinei până la adâncimea maximă a fisurii (3,39 mm).

**foto nr.73.** Zona C. Aspect fisură aflată la 3-4 mm de suprafața de rulare (38x)

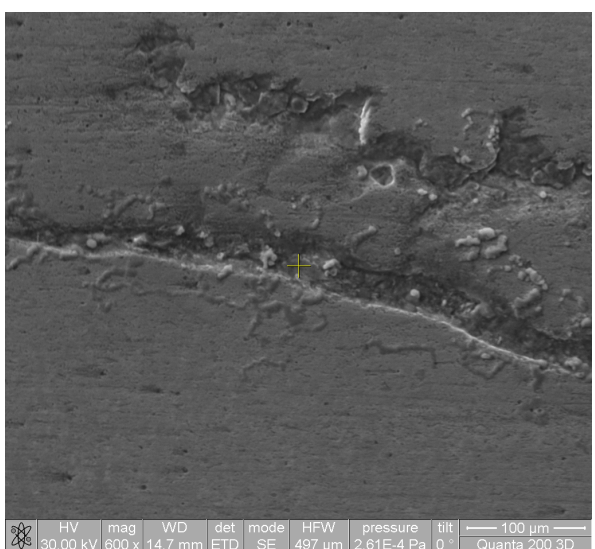
**foto nr. 74.** Detaliu D – fig. 21. Aspect fisură (600x)

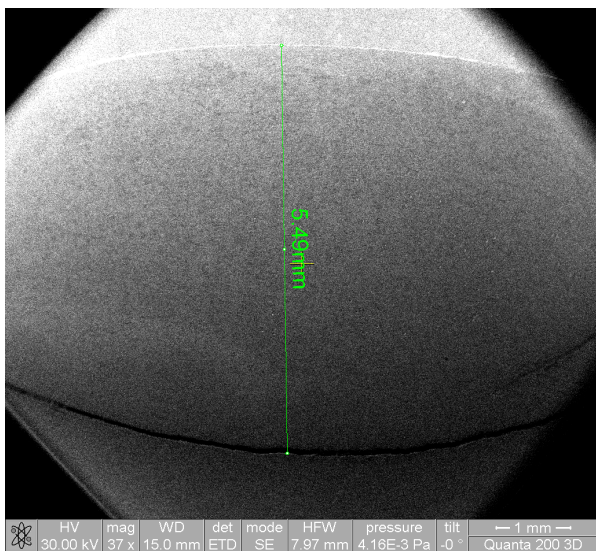
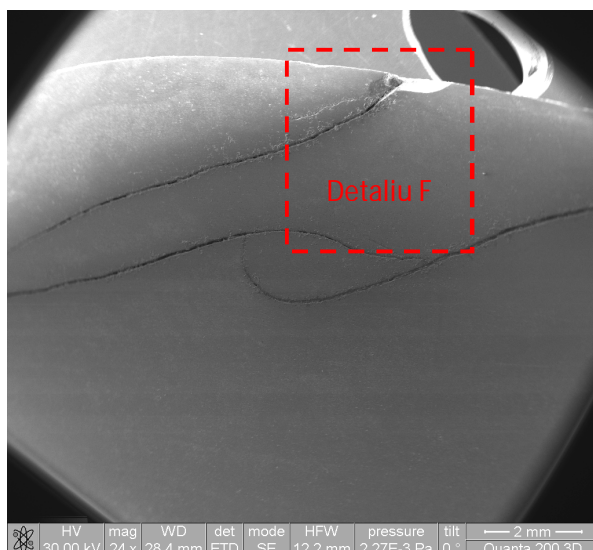
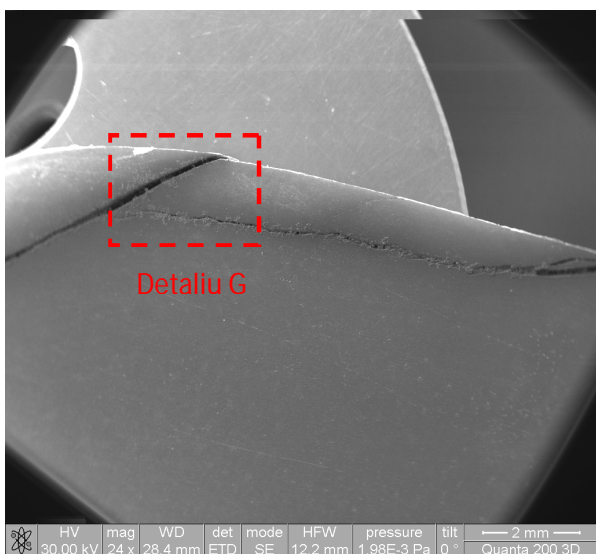
c) Zonele C, D și E – unde sunt evidențiate diferite porțiuni ale fisurilor, efectuându-se microstructuri pentru puteri de mărire de 38x, rezultând foto nr.80 și nr.81. În figura 80 se observă distanța de la suprafața șinei până la adâncimea maximă a fisurii (5,49 mm). Pentru evidențierea grosimii fisurilor prezente în această probă au fost analizate detaliile F, G și H, rezultând figurile 89-91

**foto nr. 80 Zona C. Aspect fisură (24x)**

**foto nr. 81. Zona D. Aspect fisură (24x)**

**foto nr. 82. Zona E. Aspect fisură (24x)**

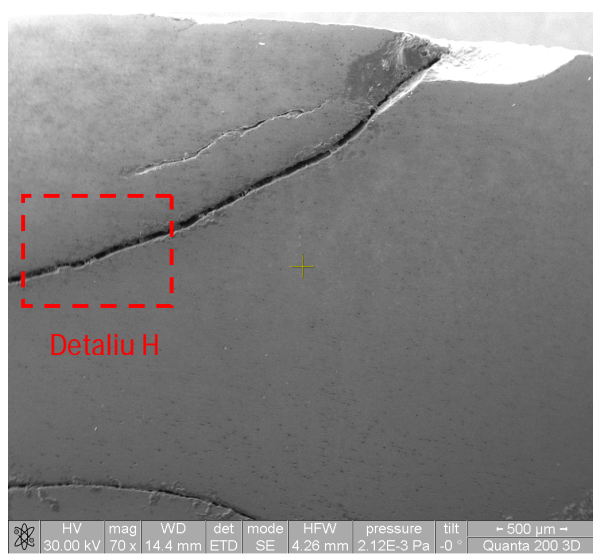
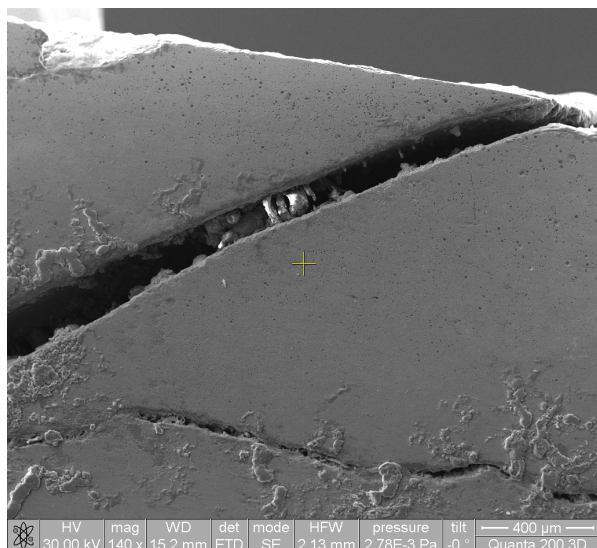
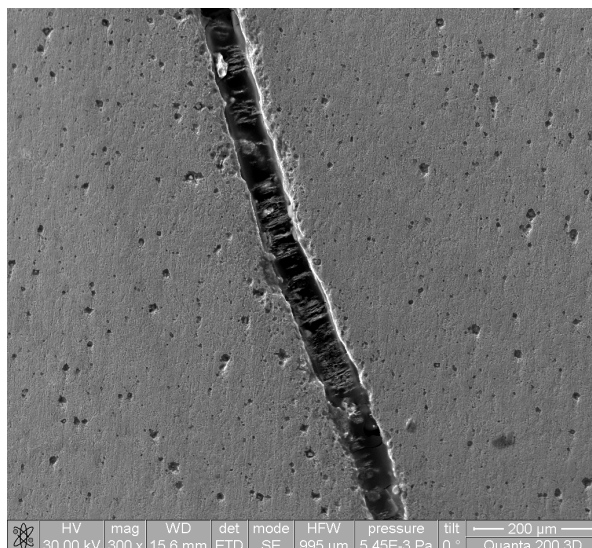
**foto nr. 83. Detaliul F – fig. 81. Aspect fisură (70x)**

*foto nr. 84. Detaliul G – fig.82. Aspect fisură (140x)*

*foto nr. 85. Detaliul H – fig. 83. Aspect fisură (300x)*
