## RAPORT DE INVESTIGARE

privind incendiul produs la data de 06.06.2011

pe raza Sucursalei Regionale CF Timișoara, între h.m. Bocsig și stația CFR Ineu  
la locomotiva DA 60-0930-2 (aparținând SNTFC “CFR Călători” SA)  
aflată în remorcarea trenului de călători nr. 3134

Ediția finală  
28 iulie 2011

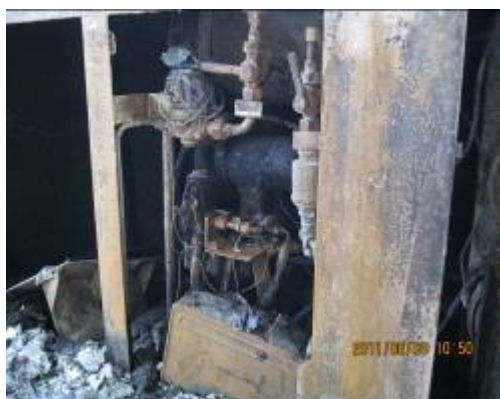
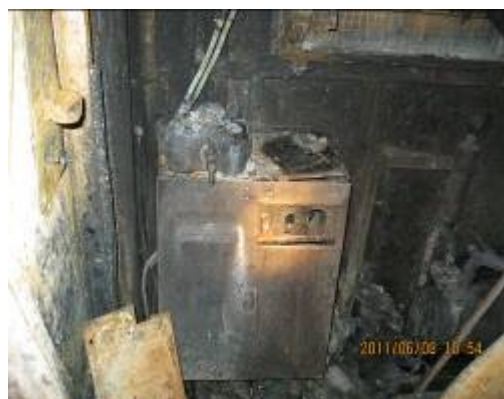
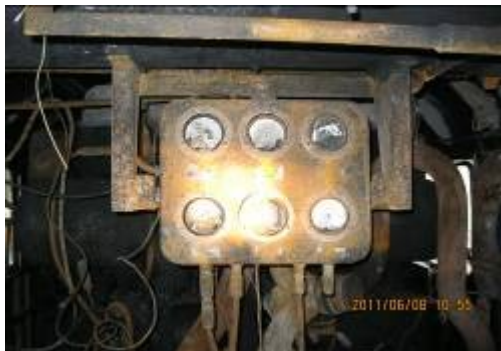
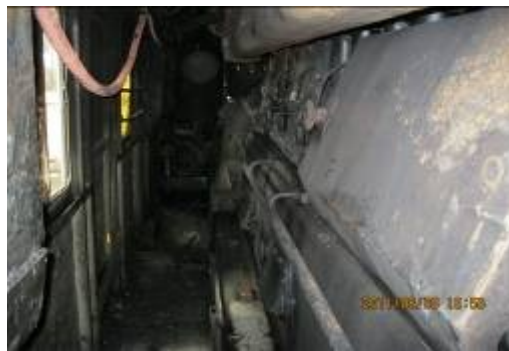
Efectele incendiului asupra echipamentelor din sala mașinilor.

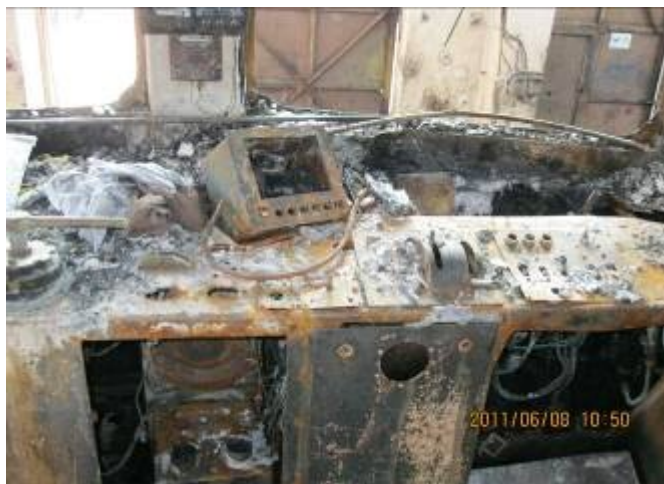
Efectele incendiului asupra echipamentului de comandă, indicare și protecție din postul de conducere nr. II

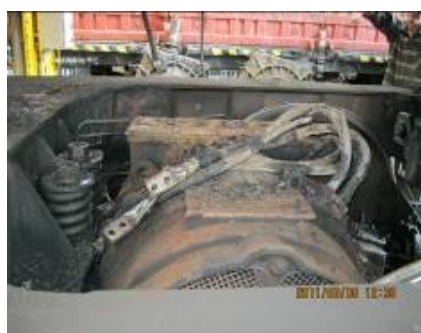
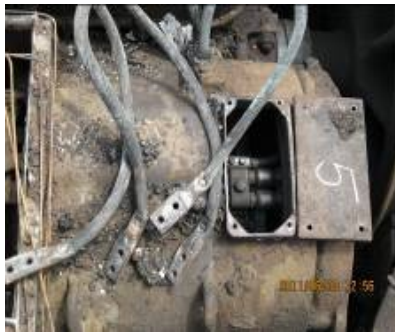
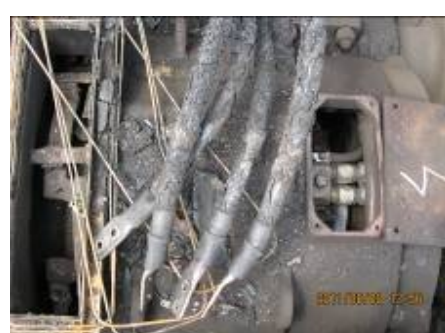
Motoarele electrice de tracțiune nr.4, nr.5 și nr.6, prezentau cablajul de alimentare afectat termic.

Nu prezentau în interior urme de scurtcircuit, conturnări de izolatori sau străpungeri de izolație

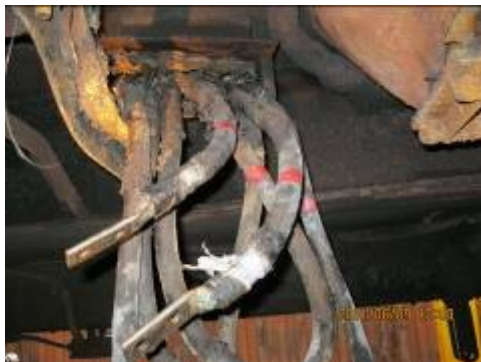
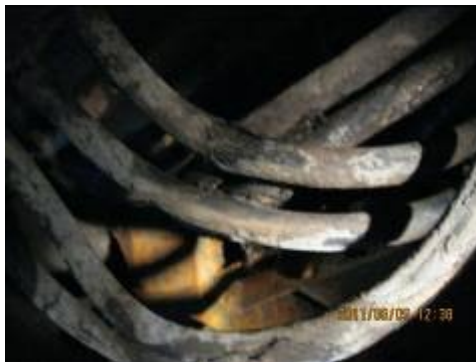
Cablajul de înseriere și alimentare a motoarelor electrice de tracțiune nr.4 și nr.5 prezenta izolație arsă între papucii de fixare în doze și jugurile de fixare la intrarea în canalul de cabluri.

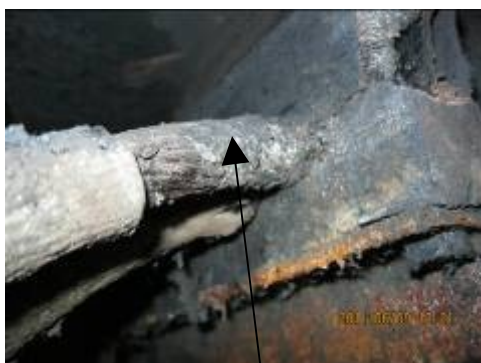
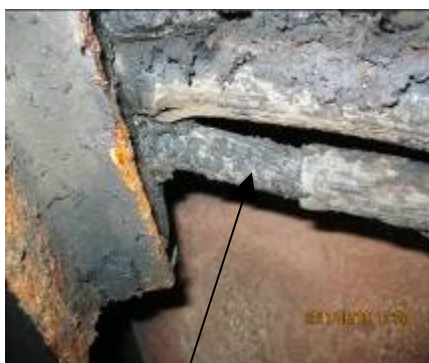
Producerea de scântei în urma descărcărilor electrice dintre conductorul 778 (de înseriere a motoarelor electrice de tracțiune nr.2 și nr.5) și conductorul 781 (de legătură cu inverterul de mers), urmată de aprinderea depunerilor combustibile acumulate în timp din exploatarea locomotivei și propagarea flăcării la cablajul de alimentare al motoarelor electrice de tracțiune nr.4, nr.5 și nr.6, fapt care a condus la extinderea incendiului în sala mașinilor și în postul de conducere nr. II.

Lipsa unei porțiuni din mantaua de izolație ignifugă de aproximativ 80 mm de pe conductorul 778 de înseriere a motorului electric de tracțiune nr.2 cu motorul electric de tracțiune nr. 5, în zona poziționată la intrarea în jugul canalului de cabluri, în condițiile existenței contactului direct cu conductorul 781 care prezenta izolația îmbătrânită, a favorizat inițierea producerii incendiului.

La conductorul 778 de înseriere a motorului electric de tracțiune nr.2 cu motorul electric de tracțiune nr. 5 a fost găsit **un segment de izolație lipsă de aproximativ 80 mm la intrarea în jugul canalului de cabluri**. Porțiunea neizolată era în contact cu conductorul 781, celelalte cabluri de alimentare ale MT4 și MT5 prezentând izolație deteriorată termic.

Conductorul 778 de înseriere a motoarelor electrice de tracțiune nr. 2 și nr.5, cu porțiunea de 80 mm de izolație lipsă la intrarea în jugul canalului de cabluri

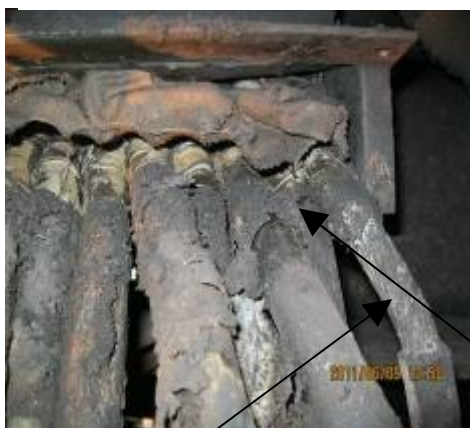
Conductorul 778

Conductor 781

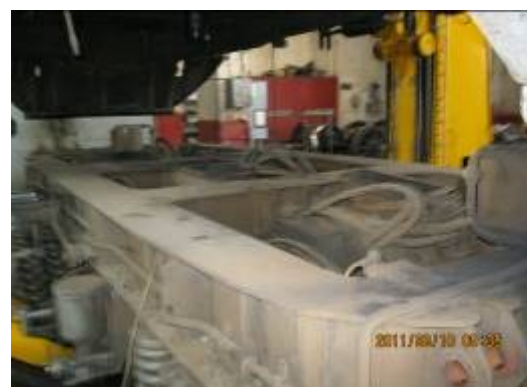
Motoarele electrice de tracțiune nr.1, nr.2 și nr.3 erau corespunzătoare din punct de vedere tehnic, nefiind afectate termic.

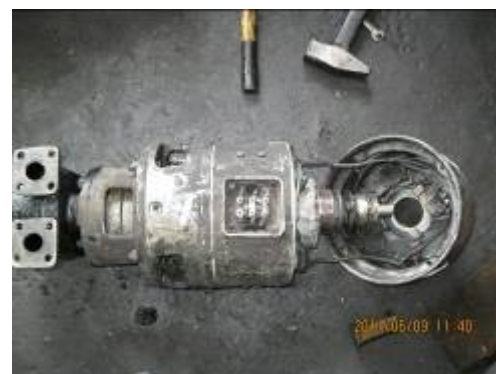
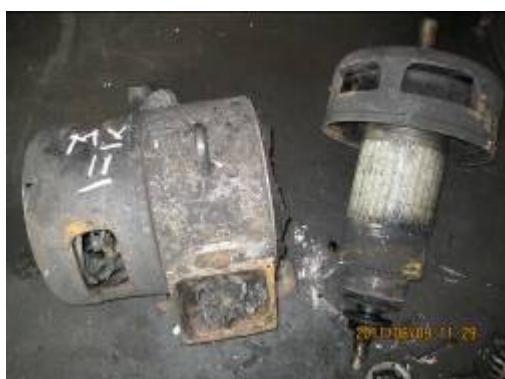
- carcasa electromotorului de acționare a pompei de transfer și preungere prezenta ușoare urme de afectare termică, fără urme de scurtcircuit, flamări, conturnări în interior;

- motorul de ventilație forțată al boghiului nr. 2 prezenta urme de afectare termică atât la exteriorul carcasei cât și în interior, fără urme de scurtcircuit, flamări, conturnări în interior;

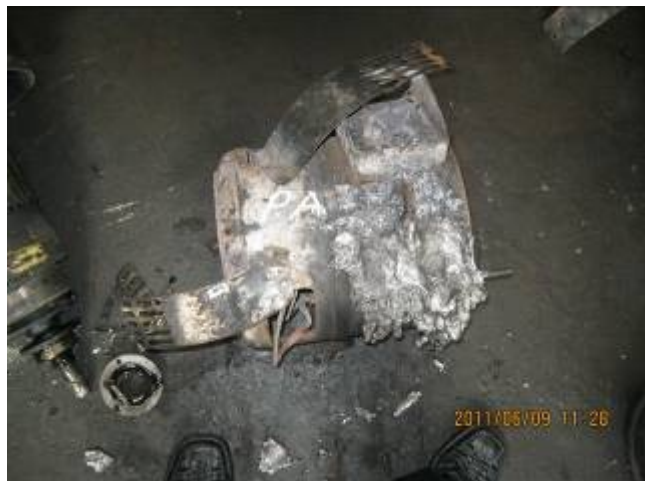
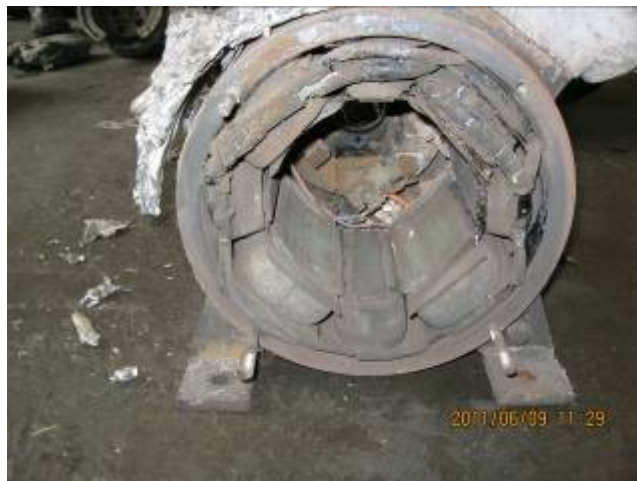
- electromotorul pompei de apă prezintă urme puternice de afectare termică atât la interior cât și la exterior cât și cutia de borne, fără urme de scurtcircuit, flamări, conturnări în interior;

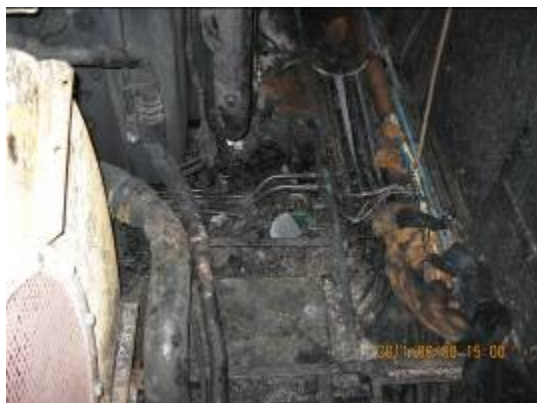
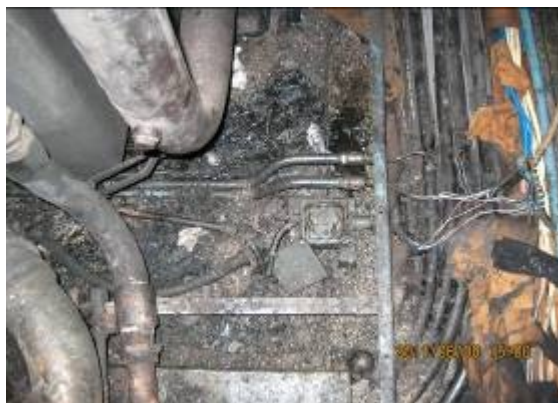
După demontarea podețelor din sala mașinilor nu s-au constatat la cablajul locomotivei pentru alimentarea motoarelor electrice de tracțiune urme de scurtcircuit sau afectare termică pe porțiunea amplasată până la ieșirea din zona podelei locomotivei.

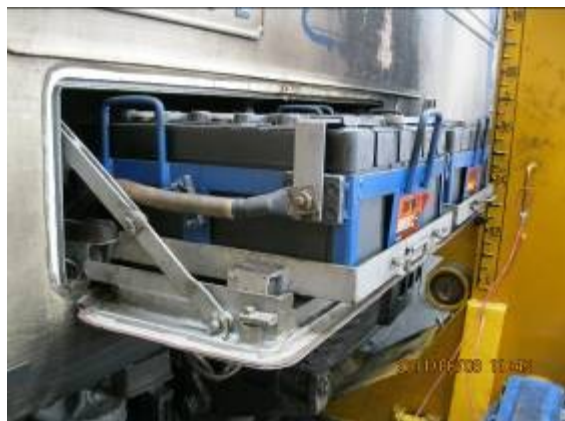
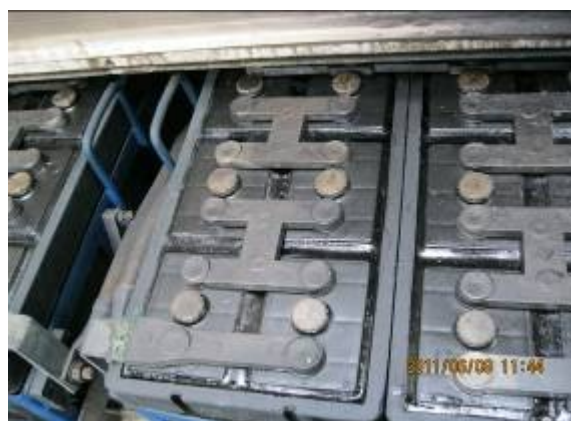
- setul de baterii acumulatori și compartimentul în care sunt amplasate acestea, izolația conexelor de înseriere flexibile dintre cutii nu prezentau urme de scurtcircuit sau de afectare termică;
