MINISTERUL TRANSPORTURILOR SI INFRASTRUCTURII
AUTORITATEA FERROVIARA ROMANA - AFER

ORGANISMUL DE INVESTIGARE FERROVIAR ROMAN

RAPORT DE INVESTIGARE

al accidentului feroviar produs la data de 19.01.2011 pe raza de activitate a Sucursalei Regionale
CF București în stația CFR București Triaj

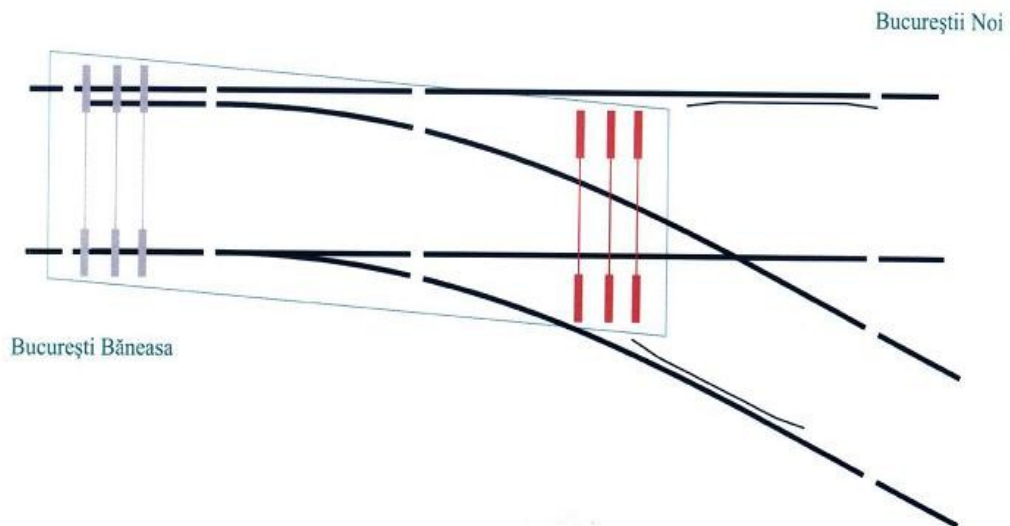
Schița deraierii în urma accidentului pe sch. 45 st. București Triaj, Post 17 în data de 19.01.2011

Deraierea locomotivei EA nr. 474-027-4 s-a produs ca urmare a nemanipulării de către impiegatul de mișcare dispozitor din grupa A2 a stației CFR București Triaj a schimbătoarelor de cale nr. 45/53 în poziție corespunzătoare pentru trecerea trenului 24794-1 spre stația CFR Bucureștii Noi – grupa C, coroborat cu lipsa ecliselor metalice de la joanta de călcâi a inimii de încrucișare a schimbătorului de cale nr. 45 manipulat cu acces spre liniile din grupa A2 a stației.

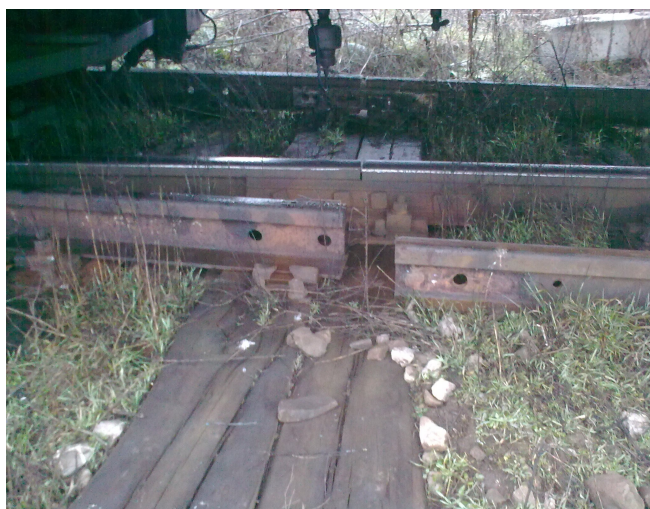
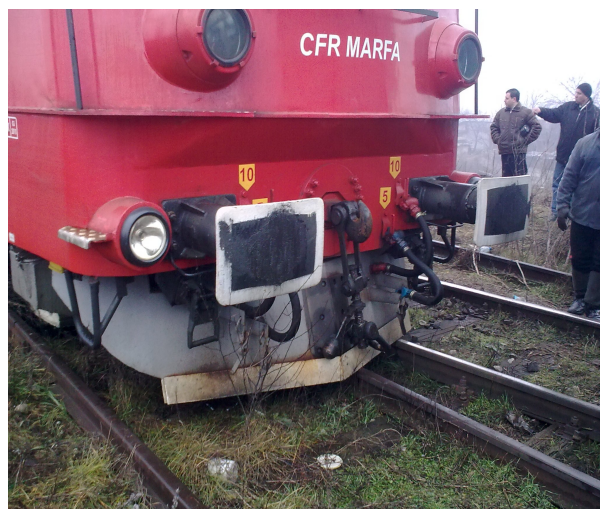
- în anul 2007 au fost sustrate de către persoane neidentificate piese componente ale aparatelor de cale nr. 45 și 51;
- deoarece schimbătorul de cale nr. 45 (în poziția pe directă) asigură parcursul pe relația București Băneasa – București Noi s-a luat ca măsură completarea pieselor metalice lipsă pe această direcție;

- din cauza lipsei de material mărunț de cale (eclise) nu s-a mai asigurat continuitatea liniei la joanta de călcâi a schimbătorului de cale nr. 45 în poziție pe abateră.
