RAPORT DE INVESTIGARE

privind incendiul produs la locomotiva DHC 80-0172-9

în circulația trenului nr. 17360 din data de 08 septembrie 2010,

pe secția de circulație neinteroperabilă Oravița – Berzovia (km. 45+700)

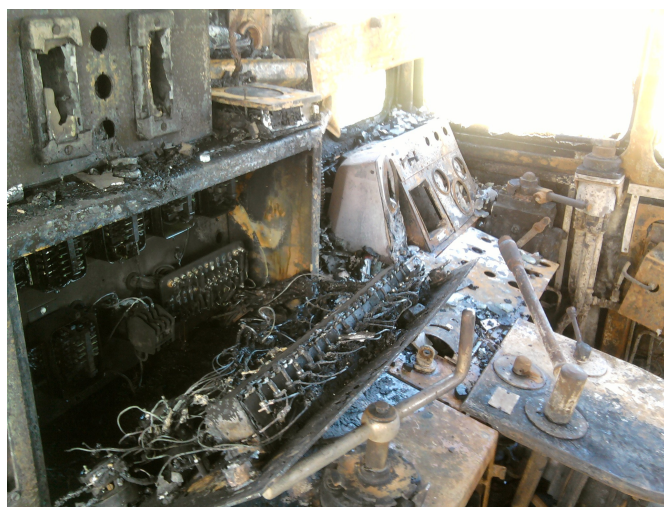
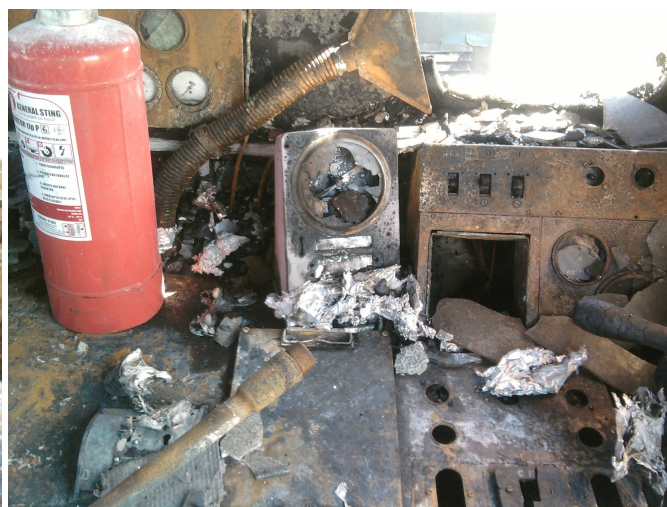
Efectele incendiului asupra echipamentului de comandă, indicare și protecție din cabina de conducere

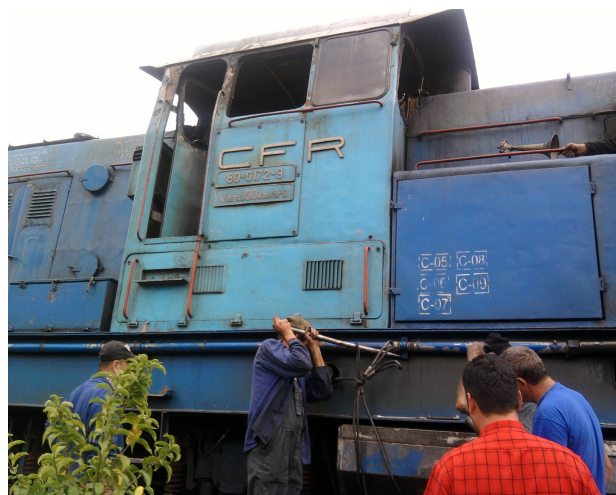
În urma efectului termic produs de incendiu în zona rezervorului principal din partea stângă a sensului de mers, s-a produs o suprapresiune în rezervor urmată de deformarea suprafeței superioare a acestuia și de ruperea a două prezoane de prindere a rezervorului pe lonjeronul principal, precum și de fisurarea în zonele de îmbinare a fețelor rezervorului (două fisuri în partea superioară a rezervorului și o fisură în partea inferioară a acestuia), fapt care a condus la scurgerea întregii cantități de motorină din rezervor, spre osia nr. 3, pe partea stângă a locomotivei.

Pentru încadrare în cotele dimensionale stabilite pentru gabaritul CFR de locomotivă, a fost necesară asigurarea rezervorului principal prin intervenția unei echipe aparținând Secției de Reparații Locomotive Timișoara din cadrul Societății de Reparații Locomotive „CFR SCRL” Brașov.

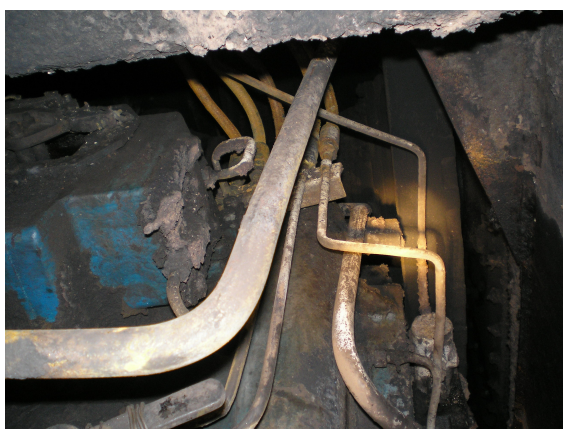
- motorul diesel al locomotivei nu a fost afectat termic și nu prezintă urme de scurgeri de combustibili și lubrefianți;

pe capacele transmisiei hidraulice, reductorului inversor, atacurilor de osie 1-4, pe axele cardanice nu au fost constatate urme de afectare termică; pe fețele exterioare a acestora au fost constatate depuneri de praf și produse petroliere;

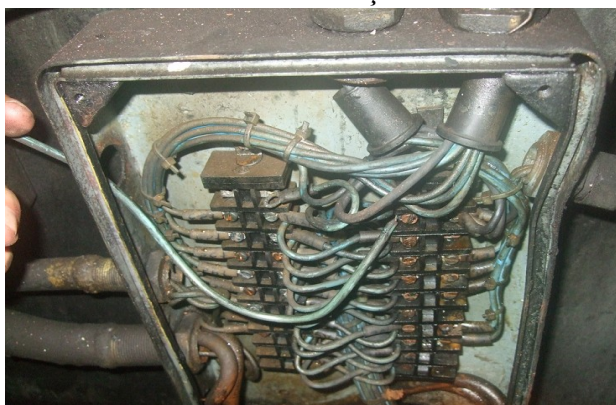
- între doza electrică motor și doza TH a fost constatat un conductor electric 31 care asigură

legătura electrică (minus) între acestea și care era montat în afara tuburilor de cabluri electrice, peste carcasa transmisiei hidraulice; acesta avea izolația arsă, cu excepția porțiunilor din apropierea și din interiorul dozelor;

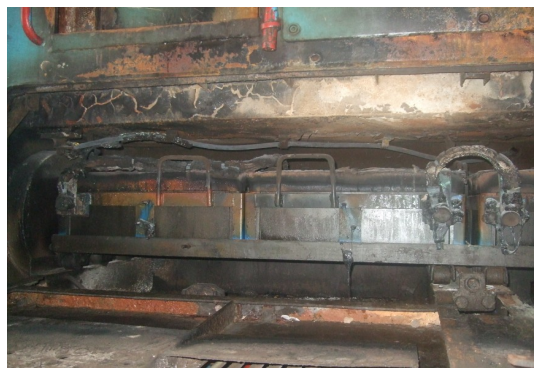
- bateriile de acumulatori din nișa din partea dreaptă a locomotivei (cutiile 5-8) afectate termic în partea superioară, conexele de inseriere flexibile între baterii cu izolația afectată termic, cablul de legătură dintre nișa nr. 1 și nișa nr. 2 cu izolația afectată termic numai pe zona poziționată în nișa din partea dreaptă, conexele tip H dintre elemente topite, elementele de etanșare superioare a bateriilor arse integral;
- nu au fost constatate urme specifice scurtcircuitului electric la bateriile 5-8 din nișa partea dreaptă;

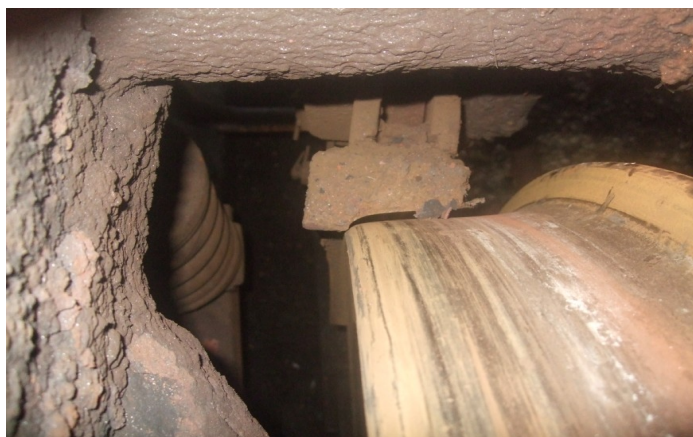
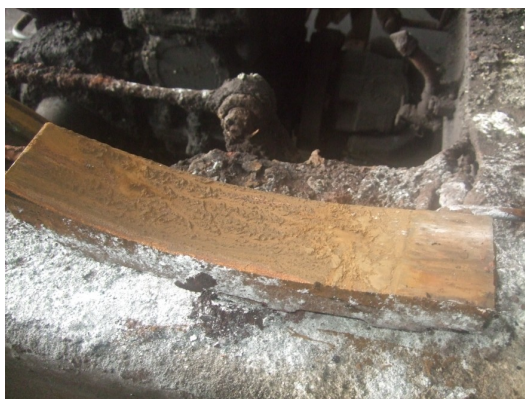
- poziționarea excentrică a sabotului din spate de la roata din dreapta a osiei nr. 2 s-a produs ca urmare a uzurilor în articulațiile timoneriei de frână; de asemenea s-au mai constatat poziționări excentrice ale saboților față de suprafața de rulare a roților și la roțile din partea stânga osia 3 și osia 4 partea dreaptă;

- pe muchia dintre suprafața activă și suprafața laterală a sabotului au fost constatate bavuri de mici dimensiuni (max. 1,5 mm);

- la sabotul din față de la roata din partea dreaptă a osiei nr. 2 s-a constatat că suprafața activă de contact (de frecare cu roata) a reprezentat doar 20 % din suprafața activă a sabotului, restul de 80% din suprafața fiind acoperită cu oxid amestecat cu praf; ultima intervenție la saboții de frână a fost

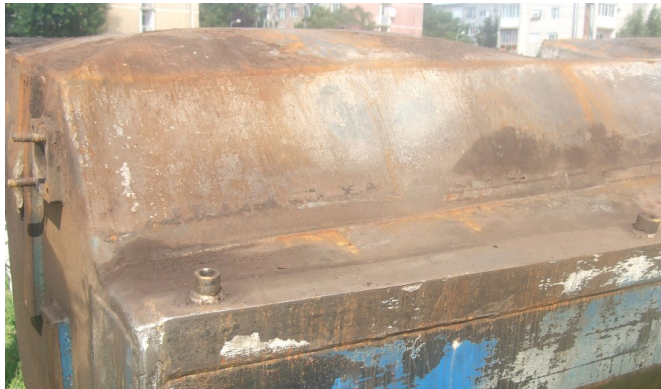
- rezervorul din partea stângă prezintă trei fisuri în zonele de îmbinare a fețelor rezervorului, ca urmare a suprapresiunii create de incendiu, două în partea superioară a rezervorului și una în partea inferioară a acestuia, fapt care a condus la scurgerea întregii cantități de motorină din interior;

- indicatoarele de nivel superioare erau afectate termic, la ambele rezervoare;

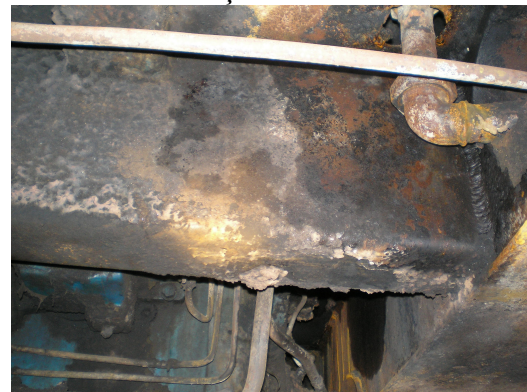
- în partea stângă a locomotivei, în zona cuprinsă între partea superioară a rezervorului principal de combustibil al locomotivei și șasiul locomotivei, până în zona osiei 3 au fost constatate urme de afectare termică și arderea depunerilor existente (cu modificarea culorii tuturor elementelor metalice);

- urme de influență termică pe suprafețele interioare ale canalului format de șasiul locomotivei cu lonjeronul principal exterior partea stânga și lonjeronul interior stânga până în zona traversei pivotului boghiului 1;
