RAPORT DE INVESTIGARE

privind accidentul feroviar produs în halta de mișcare Pajura,
la data de 07 ianuarie 2011

Ediția finală
11 aprilie 2011

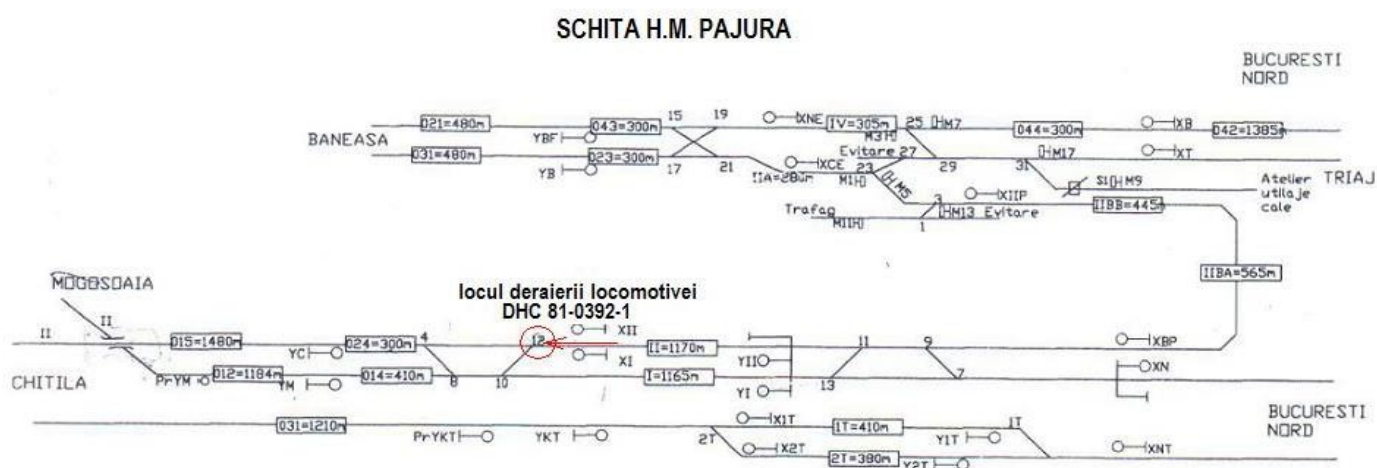
După înscrierea primului boghiu și a primei osii a celui de-al doilea boghiu al locomotivei DHC 81-0392-1 (raportat la sensul de mers al locomotivei) pe elementele macazului nr. 12 (manipulat în parcursul de ieșire spre stația CFR Chitila, poziționat cu acces spre macazul nr.4), în urma manipulării schimbătorului de cale nr. 12 din poziția „+” pe poziția „-” s-a produs deraierea celei de-a doua osii de la al doilea boghiu al locomotivei DHC 81-0392-1 (ultima în sensul de mers al locomotivei), roata din partea dreaptă (raportat la sensul de mers) fiind poziționată pe contrașină, iar roata din partea stângă fiind suspendată fără a exista contact cu elementele constructive ale macazului nr. 12.

La ora 06:20, impiegatul de mișcare dispozitor PCCE-2 a înregistrat în RRLISC faptul că macazul 12 a rămas fără control pe monitor, urmare a deraierii ultimei osii a locomotivei DHC 81-0392-1 care circula izolat.

În urma manipulării schimbătorului de cale nr. 12 din poziția „+” (plus) în poziția „-” (minus) s-a produs deraierea de ultima osie a locomotivei DHC 81-0392-1.
