MINISTERUL TRANSPORTURILOR SI INFRASTRUCTURII
AUTORITATEA FERROVIARA ROMANA - AFER

ORGANISMUL DE INVESTIGARE FERROVIAR ROMAN

RAPORT DE INVESTIGARE

privind defecțiunea tehnică ale subsistemului structural infrastructură
produsă pe linia Băbeni – Alunu în zilele de 15 și 24 octombrie 2010

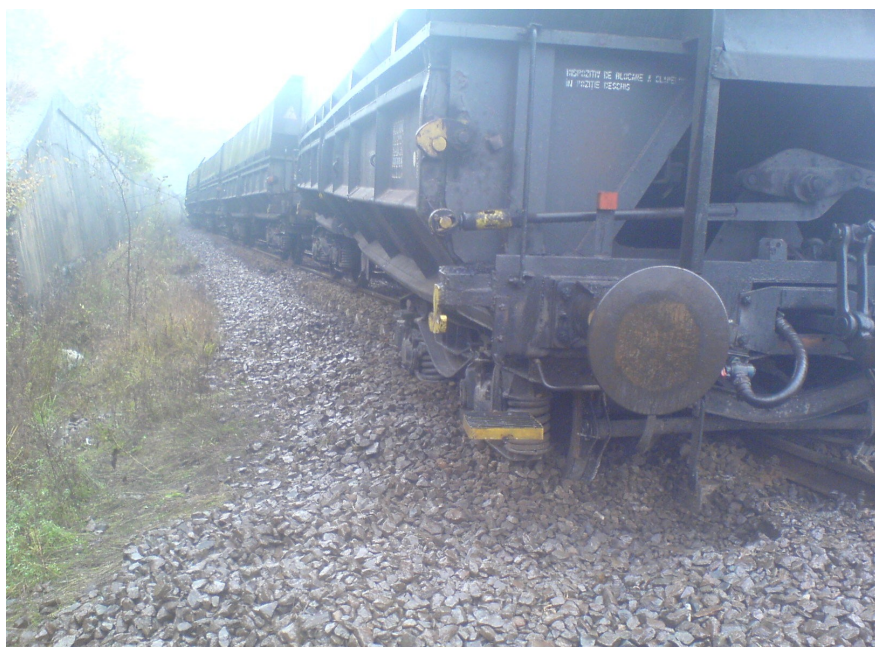
foto nr.1

În plan orizontal zona în care s-a produs tasarea terasamentului și respectiv deraierea celui de al 10-lea vagon de la locomotivă se află pe curba km 18+886-19+295 în cuprinsul curbei parabolice de racordare dintre curba circulară cu $R=535$ m și aliniamentul adiacent. În această zonă profilul transversal al căii este mixt, iar în profilul în lung zona se află în rampă de 9,31‰.

Prisma de piatră spartă era necolmatată și neconsolidată. La data de 15.10.2010 au fost executate lucrări de ciuruire mecanizată, buraj și ripaj cu mașini grele de cale pe zona km 18+800 - 19+250 km. Burajul și ripajul I pe această zonă a fost executat în două etape la datele de 29.10.2010 și 03.11.2010.

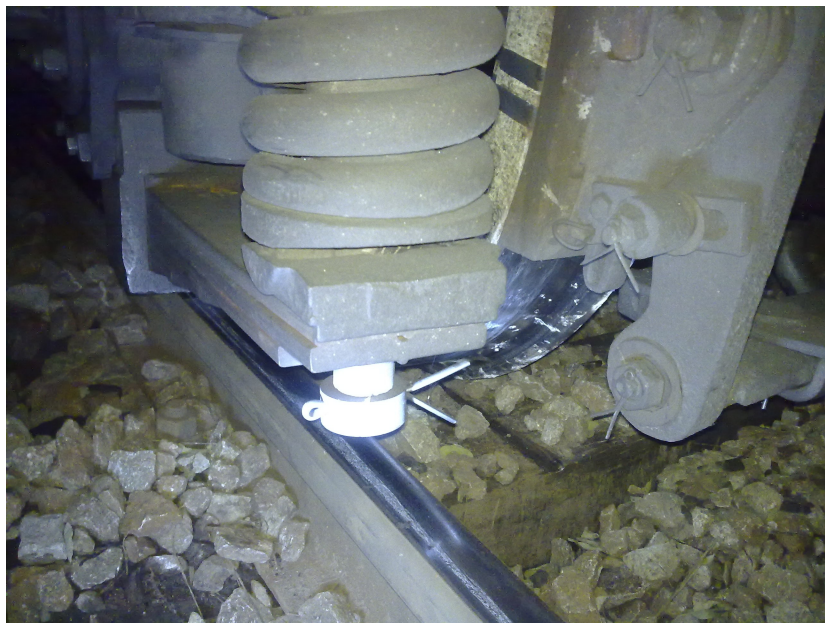
foto nr.2

În zona deraierii linia este în curbă cu raza $R=300$ m, supraînălțarea $h=70$ mm, supralărgire $s=15$ mm, profilul transversal este mixt, în rampă de 14,66‰ (pe zona km 21+775 - km 22+225).

Prisma de piatră spartă era necolmatată, neconsolidată. La data de 11.10.2010 au fost executate lucrări de ciuruire mecanizată, buraj și ripaj cu mașini grele de cale pe zona km 21+700 - km 22+300, distanță pe care s-a executat burajul I în data de 18.10.2010.

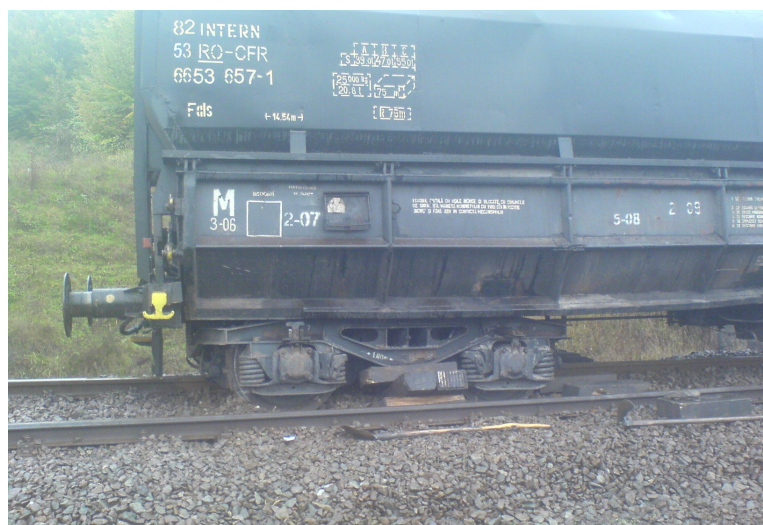
foto nr.3

Ciuruirea s-a executat fără nici un adaos de piatră spartă nouă, acțiune care a avut ca rezultat micșorarea înălțimii stratului de piatră spartă de sub talpa traversei.

Burajele tehnologice intermediar și burajul I s-au executat fără aport de piatră spartă, pe prisma rămasă la dimensiunile de după ciuruire

Prisma de după buraje era completă din punctul de vedere a dimensiunilor exterioare ceea ce ne conduce la concluzia că valorile dimensiunilor exterioare s-a putut realiza numai prin micșorarea înălțimii stratului de piatră spartă de sub talpa traversei.

Scăderea grosimii stratului de piatră spartă a dus la o sporire a încărcărilor pe suprafața platformei terasamentului de sub linie prin scăderea coeficientului de pat a sistemului tristat dintre talpa traversei și platforma terasamentului.

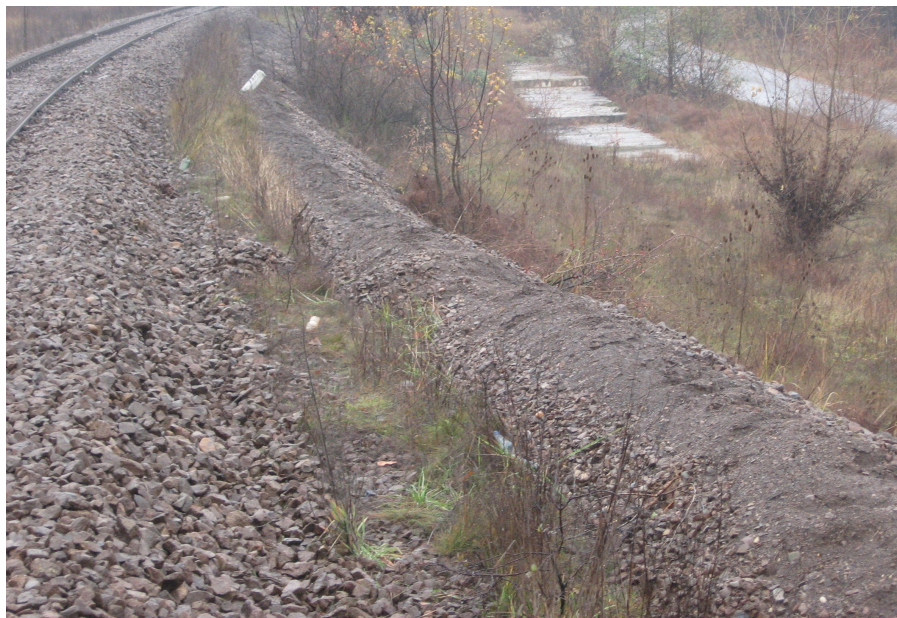
foto nr.4

Nu este asigurată scurgerea apelor pluviale de la nivelul platformei căii prin tăierea banchetelor sau realizarea unor drenuri de capăt.

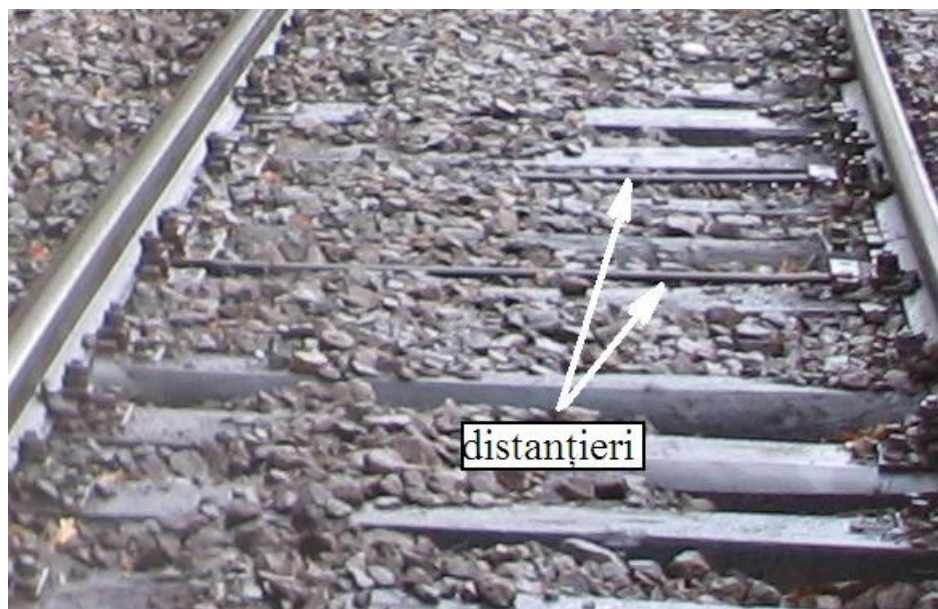
Prinderile verticale cu grad avansat de uzură ce a condus la introducerea unor distanțieri metalici pentru menținerea ecartamentului în toleranțe.

foto nr.5 - prindere consolidată cu distanțieri la km 21+900

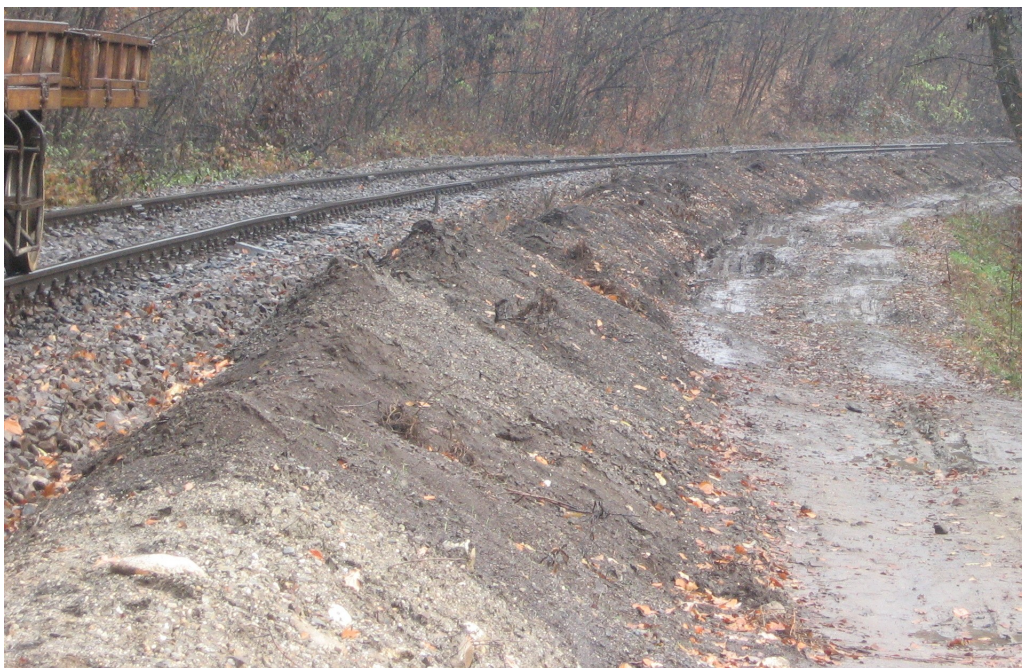
foto nr.6

Scăderea grosimii stratului de piatră spartă a dus la o sporire a încărcărilor pe suprafața platformei terasamentului de sub linie prin scăderea coeficientului de pat a sistemului tristrat dintre talpa traversei și platforma terasamentului.

Nu este asigurată scurgerea apelor pluviale de la nivelul platformei căii prin tăierea banchetelor sau realizarea unor drenuri de capăt.

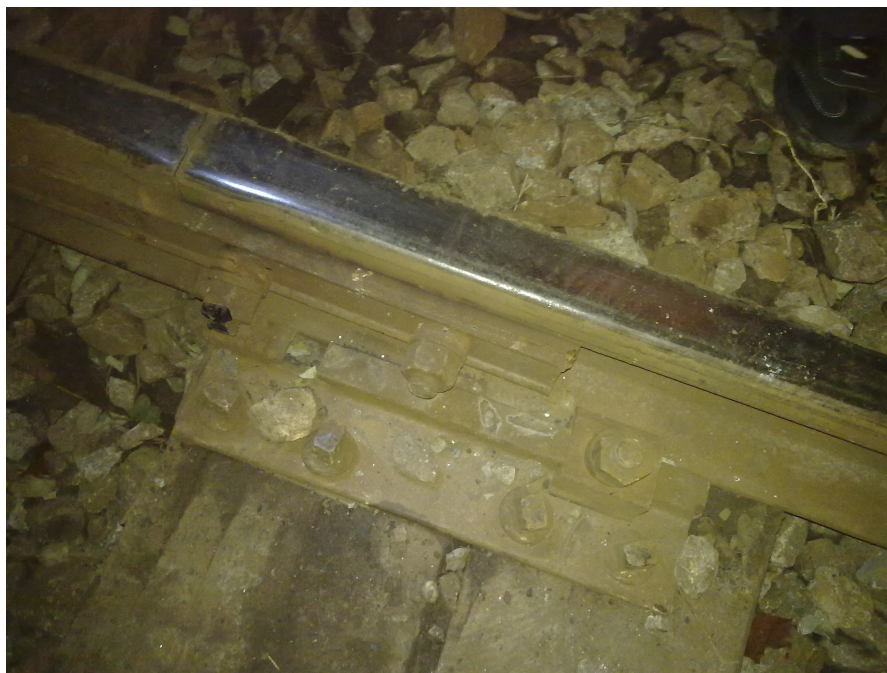
foto nr.7

Prinderile verticale cu grad avansat de uzură ce a condus la introducerea unor distanțieri metalici pentru menținerea ecartamentului în toleranțe.

Datorită inversărilor de șine în curbă efectuate în timp, rosturile s-au deplasat unele joante devenind suspendate.

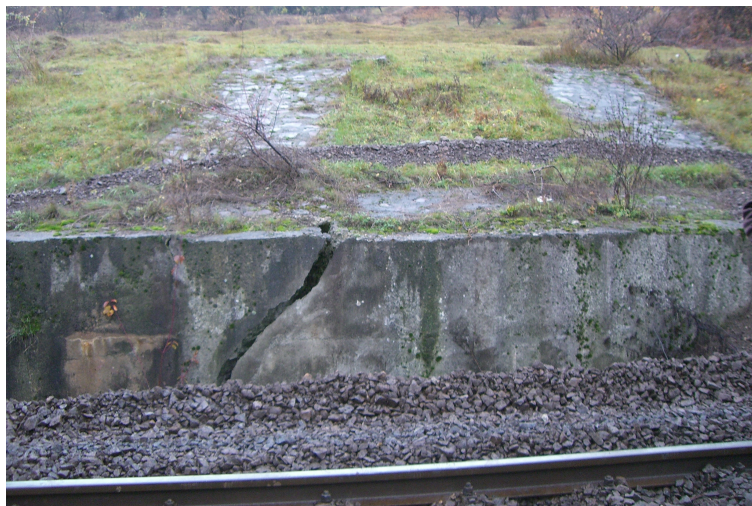
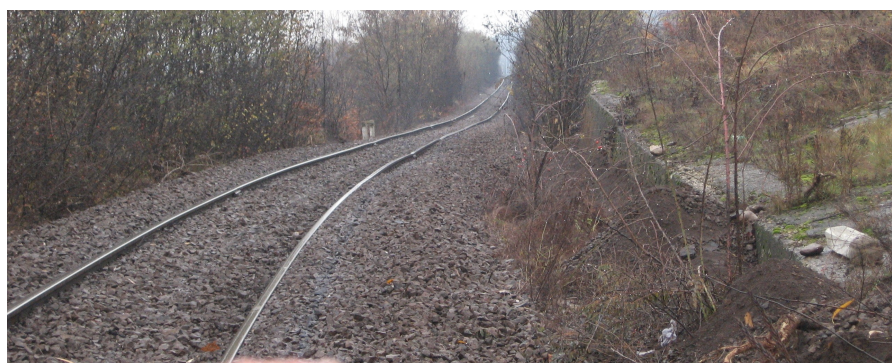
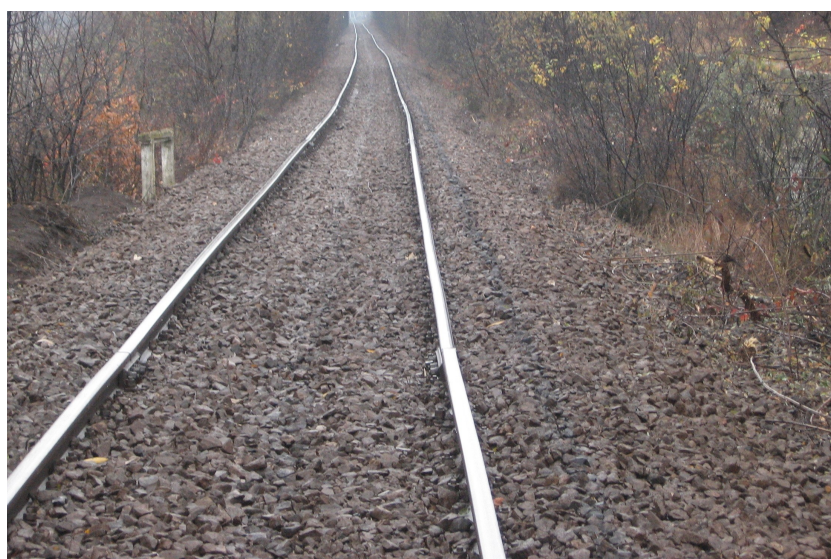
- zona km 18+150 la km 18+450 în care linia este afectată de alunecarea versantului din stânga căii care a produs ruperea și deformarea zidului de sprijin, a șanțului ramforsat și deformarea direcției și profilului în lung a liniei pe o lungime de aproximativ 300 metri. Pentru ameliorarea calității acestei zone este întocmită o documentația tehnică nr. 8-263-99 de către ISPCF București încă din anul 1999, dar până în prezent lucrările nu au fost executate.

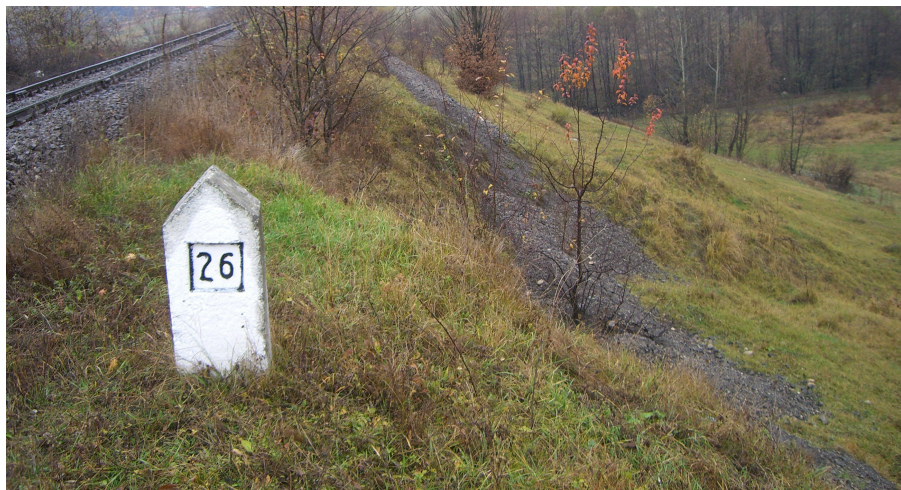
foto nr.12

- zona km 26+000 la km 26+015 în care linia este afectată de alunecarea unei porțiuni din taluz pe partea dreaptă a rambleului și crearea unui ebulment pe o lungime de 10 m.

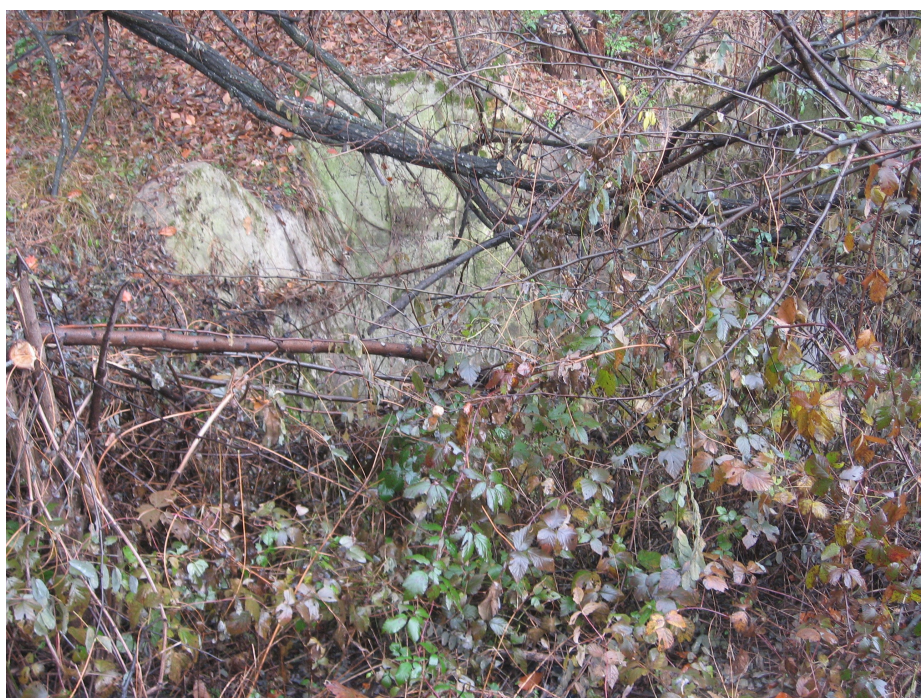
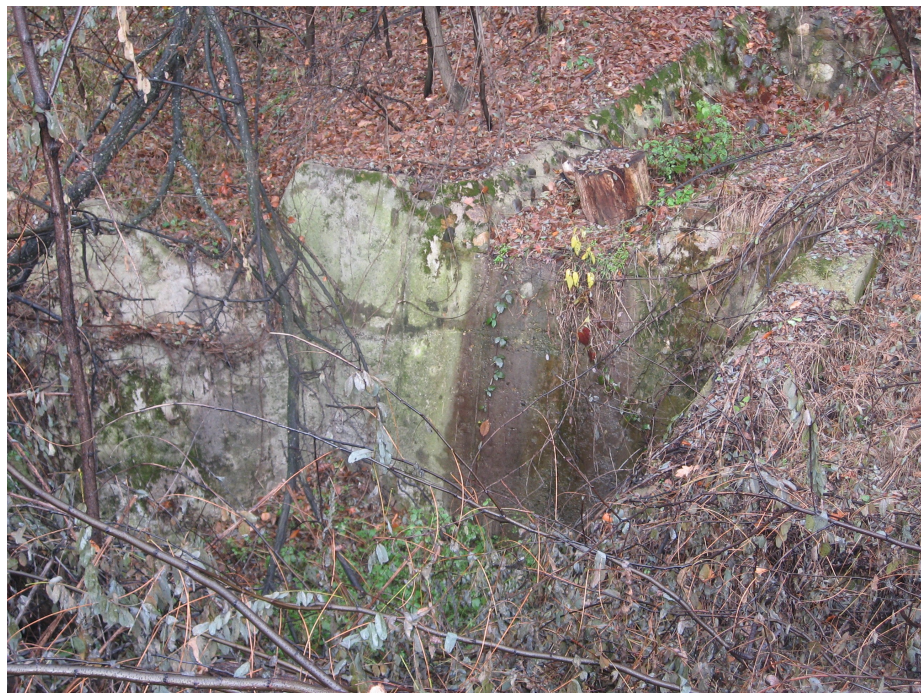
foto nr. 13 - km 21+900

De asemenea s-a mai constatat opturarea accesului apelor către camerele de cădere ale podețelor ca urmare a colmatărilor și a creșterii vegetației a tuturor șanțurilor de evacuare a apelor.

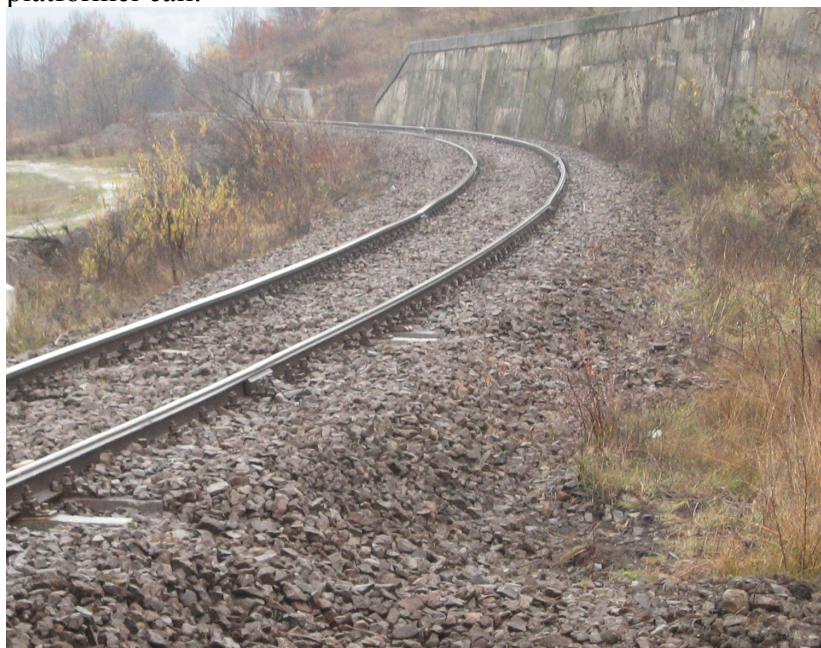
foto nr.15

zona km 18+890

- lățimea prisme de piatră spartă era asigurată, dar piatra spartă nu era compactată și consolidată, iar bancheta colmatată și sterilul rezultat din procesul de ciuruire împiedica evacuarea apelor de la nivelul platformei căii.

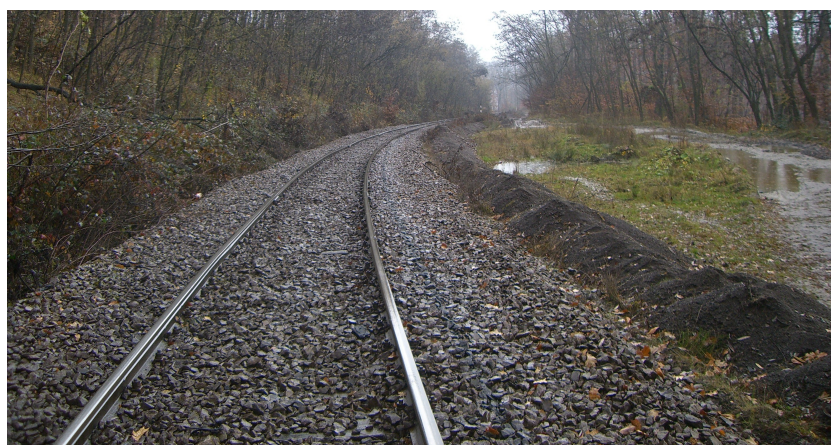
foto nr.16

zona km 21+900

- lățimea prisme de piatră spartă era asigurată, dar piatra spartă nu era compactată și consolidată, iar bancheta era colmatată și sterilul rezultat din procesul de ciuruire împiedica evacuarea apelor de la nivelul platformei căii;
- bancheta căii spre șanțul de scurgere de pe partea dreaptă colmatată, iar șanțul de scurgere era plin de vegetație.
