MINISTERUL TRANSPORTURILOR SI INFRASTRUCTURII  
AUTORITATEA FERROVIARA ROMANA - AFER

ORGANISMUL DE INVESTIGARE FERROVIAR ROMAN

## RAPORT DE INVESTIGARE

al accidentului feroviar  
produs la data de 31.12.2010 în stația CFR Sinaia

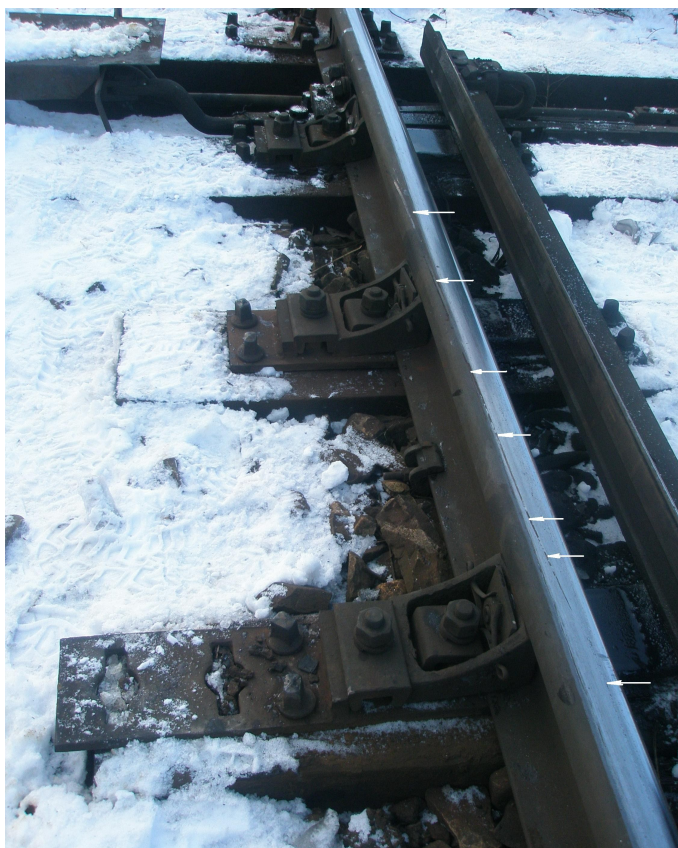
- a) *schimbătorul de cale nr.7 - locul primei urme de escaladare a suprafeței de rulare a șinei corespunzătoare firului exterior al curbei schimbătorului de cale nr.7*

Locomotiva a circulat deraiată de prima osie, roțile acesteia rulând cu buzele bandajelor pe capetele tijelor șuruburilor verticale și pe proțapii dintre contraace și ace.

În zona celui de al 3-lea alunecător (numărat de la vârful acelor spre călcâiul acestora) pe contraacul drept s-a constatat urmă de rulare a bandajului pe ciuperca acestuia, pe o lungime de 1100 mm.

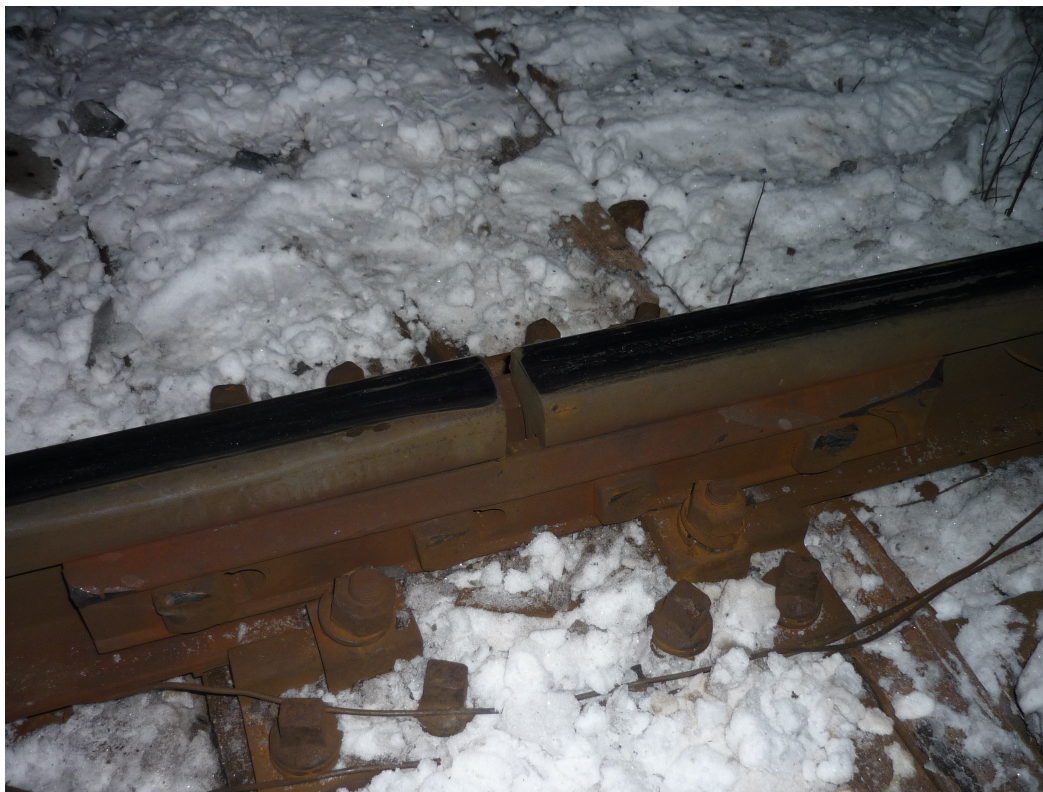
*b) diagonala dintre schimbătorul de cale nr.7 și traversarea cu jonțiune dublă TJD nr.3/5*

Pe această porțiune de linie pe capetele superioare ale tijelor șuruburilor verticale din partea stângă a șinei din stânga și din partea stângă a șinei din dreapta, au fost constatate urme de rulare a buzelor bandajelor.

De asemenea au fost constatate urme ușoare de polizare a muchiei superioare a ecliselor metalice și a capetelor șuruburilor orizontale ale acestora.

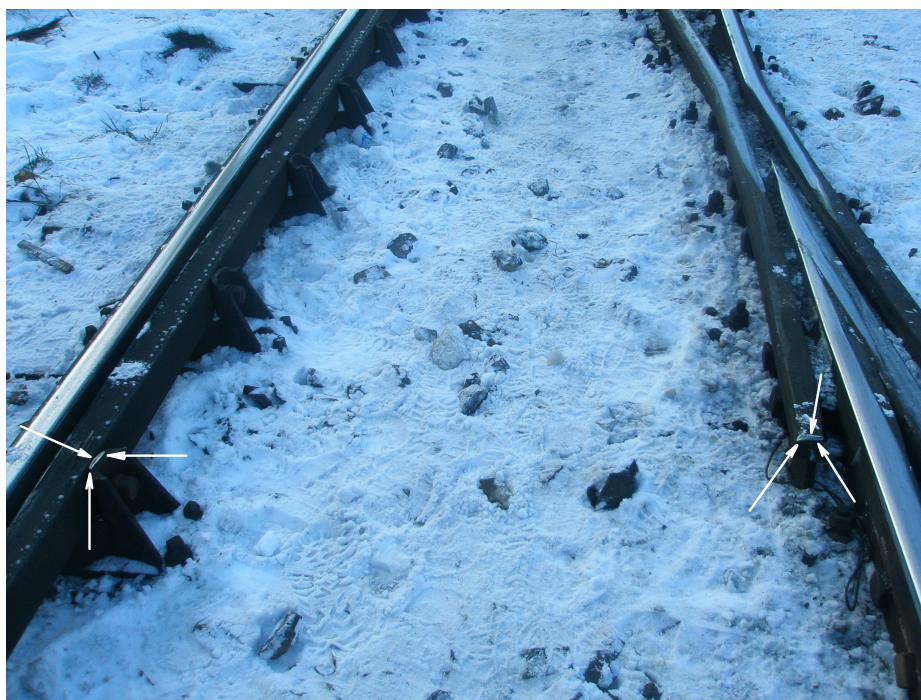
*c) traversarea cu joncțiune dublă TJD nr.3/5*

Pe piesele metalice ale TJD nr. 3/5 au fost constatate mai multe urme de lovire, escaladare și cădere.

Primele urme au fost constatate pe direcția IV, la inima simplă a schimbătorului nr. 5 din compunerea traversării cu joncțiune dublă, pe fața superioară celui de al 2-lea sprijinitor de la contrașina din dreptul inimii și la capătul șinei cot dinspre schimbătorul de cale nr.7.

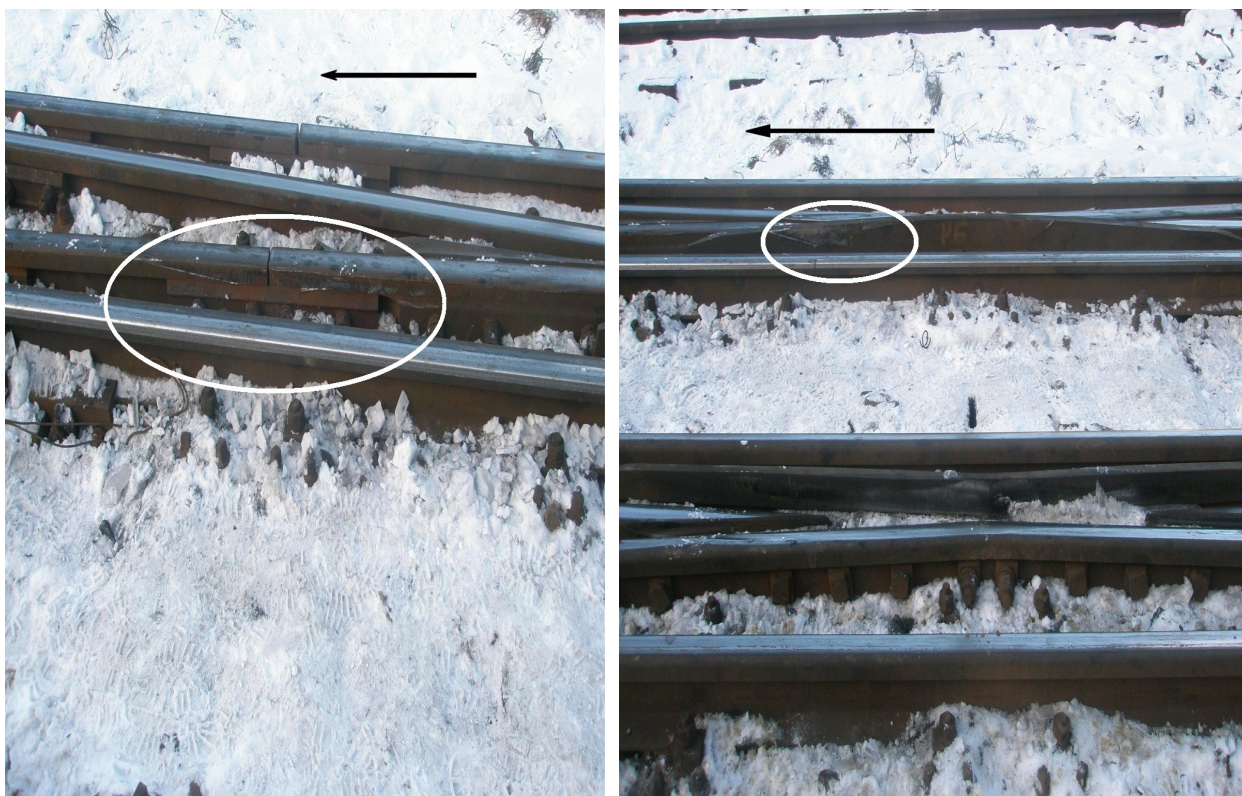
Pe suprafața de rulare a acestei inimi de încrucișare au mai fost constatate urme de rulare a buzei bandajului roții din partea dreaptă.

În dreptul joantei de vârf a acestei inimi, care este și joantă de vârf pentru vârful acelor au fost constatate urme de rulare a roții din partea stângă pe fața superioară a tijelor șuruburilor verticale din partea stângă a contraacului curb, corespunzător direcției IV-I.

În dreptul joantei de călcâi a acului curb al direcției IV roata din partea dreaptă a primei osii a deraiat, a lovit și a curbat acest ac.

Urme specifice deraierii au mai fost constatate în zona joantei de călcâi a acelor de pe direcția IV și în contrașina inimii duble din partea dreaptă.

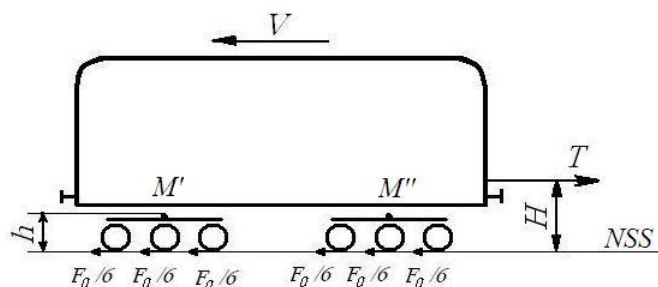
- un cuplu datorat faptului că forța de la cârlig și forțele motoare aplicate la pivoturi nu sunt la aceeași înălțime;

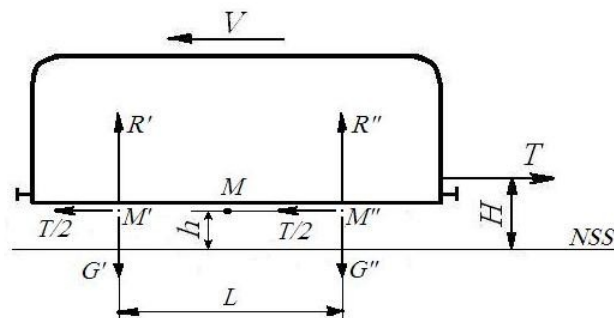
- un cuplu datorat faptului că greutatea cutiei locomotivei, în regim de tracțiune, se repartizează inegal la cele două reazeme ( $R' < R''$ )
