ORGANISMUL DE INVESTIGARE FERROVIAR ROMAN

RAPORT DE INVESTIGARE

al accidentului feroviar
produs la data de 27.01. 2011 în halta de mișcare Vulcan
din cadrul Sucursalei Regionale CF Timișoara

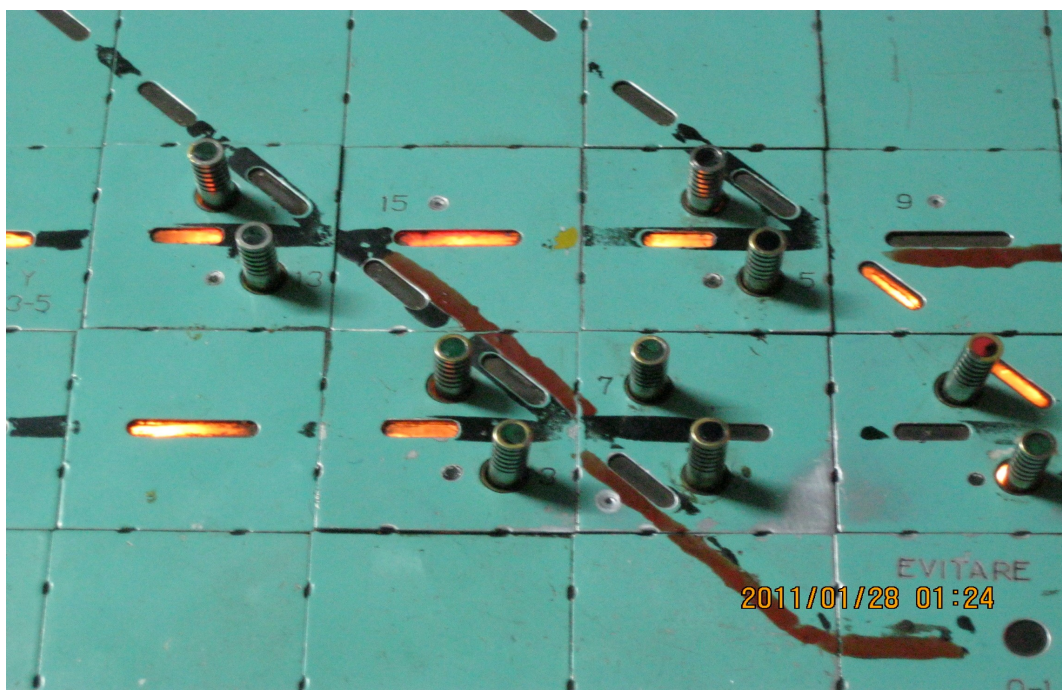
Fig.1 Poziția macazului nr.7 pe pupitrul de comandă

- Manipularea necorespunzătoare a macazului nr.7 ce făcea parte din parcurșul de ieșire;
- Neverificarea poziției macazelor din parcurșul de ieșire prin acționarea butonului „poziție control macazuri”pe pupitrul de comandă din biroul de mișcare;
- Nefuncționarea celulelor luminoase ale macazului nr.7 pe pupitrul de comandă;

După predarea ordinului de circulație către mecanicul locomotivei trenului 23815, IDM execută parcurs de ieșire de la linia II spre stația Iscroni fără a manipula macazul nr.7 din parcurs pe poziția directă(+) și fără să verifice poziția macazelor din parcurs prin acționarea butonului „control poziție macazuri”pe pupitrul de comandă.

Cu toate că IDM cu ocazia verificării instalaţiilor SC la luarea serviciului în primire în data de 27.01.2011 ora 6.55 consemnează la poz.161 din RRLISC „becul de indicaţie macaz 7 ars” remedierea acestui defect nu apare în RRLISC cu toate că organul SCB a remediat alte deranjamente apărute şi consemnate în RRLISC.

- Sucursala Regionala CF Timișoara prin Divizia Trafic-Serviciul RAI va efectua suplimentar reinstruirea tuturor salariaților care manipulează instalații SC din prevederile instrucției de manipulare(cazuri de deranjamente), în funcție de specificul stațiilor.

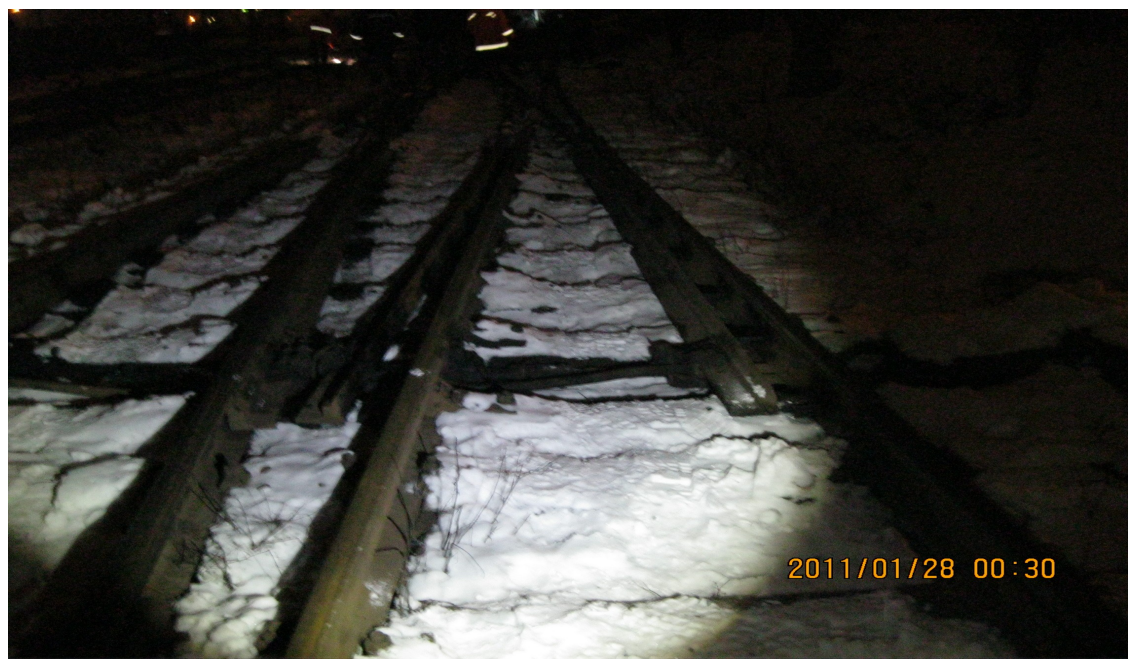
Fig.2 Macazul nr.7 din TDJ 3/7

La ora 18.38 trenul 23815 se pune în mișcare cu o viteză de la 0-16 Km/h și ajungând la TJD 3/7 găsește macazul 7 în poziție pe abatere(-)încadrându-se pe linia de evitare cap X închisă.

Macazul nr.7 face parte din TJD 3/7 şi este de tip 49, R:190m,tg.1:9, este macaz de acoperire pentru punerea pe liber a semnalului de intrare în cadrul dirijării trenurilor către liniile 4,5,6 şi 7 din HM Vulcan.

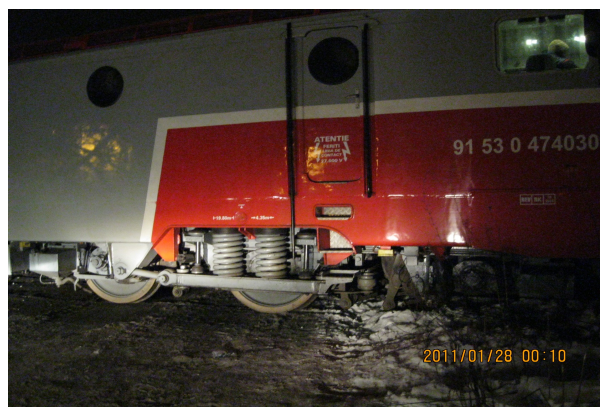
Fig.3 Poz.locom.ED 474030-0 după deraiere

Coborând de pe locomotivă aceștia observă deraierea acestora de toate osiile datorită lipsei ultimelor două cupoane de șină pe cele două fire ale căii și cu postul de conducere din față în prisma de balast a opritorului fix. Raportează deraierea către IDM prin stația RER la ora 18.43.

- trenul nr.23815 s-a angajat, după depăşirea semnalului luminos de ieşire Y II defect pe oprire şi atacarea macazului nr.7 pe poziţia abătută(-) pe linia de evitare cap X închisă, locomotiva de remorcare ED-474030-0 deraind de cele 6 osii şi oprindu-se în prisma de balast a opritorului fix.

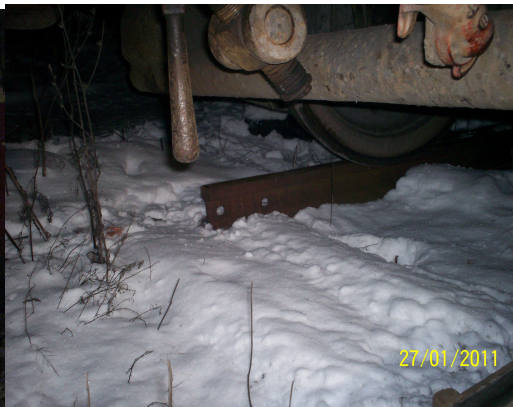
Fig.4 lipsa celor 2 cupone de șină pe linia de evitare

Linia de evitare cap X **închisă** din data de 01.02.2007 din cauza lipsei materialelor de prindere ,a sustragerilor din anii anteriori(2 cupoane de şină pe cele două fire de aprox.23 m) şi a traverselor necorespunzătoare.

Deraierea locomotivei s-a produs prin lipsa a două cupoane de şină de aprox.23 m pe cele două fire ale liniei de evitare, sustrate în anii anteriori.

- Conducerea Sucursalei Regionale CF Timișoara va analiza posibilitatea repunerii în funcție a instalațiilor SCB, a liniilor de evitare din stații și BLA de pe secția de circulație Livezeni-Lupeni scoase din funcție datorită furturilor produse în ultimii ani.
