RAPORT DE INVESTIGARE

privind accidentul produs la data de 10.10.2011 ora 09.45 pe raza Centrului Regional de Exploatare, Întreținere și Reparații Timișoara, în linie curentă fir II (linie dublă electrificată) între stația CF Baru Mare și halta de mișcare Crivadia la Km.55+350, în circulația trenului de marfă nr.23814 (aparținând operatorului de transport feroviar SNTFM „CFR Marfă” SA București) prin incendiul produs la locomotiva de remorcare EA 40-0045-1.

Ediția finală
07.12.2011

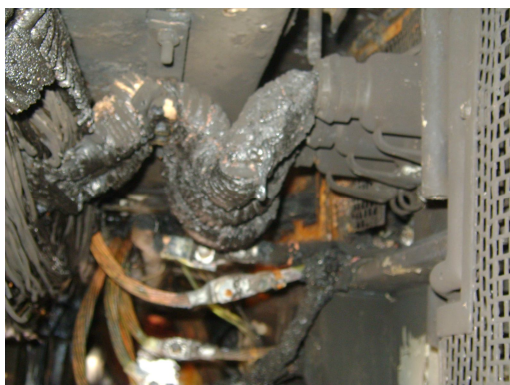
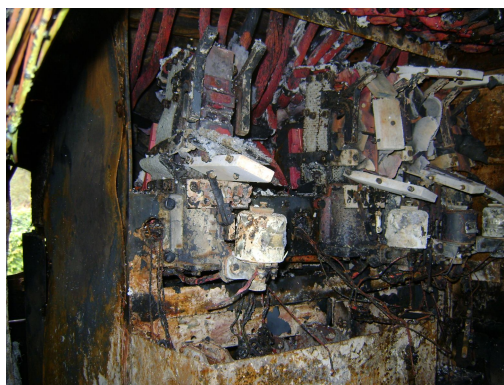
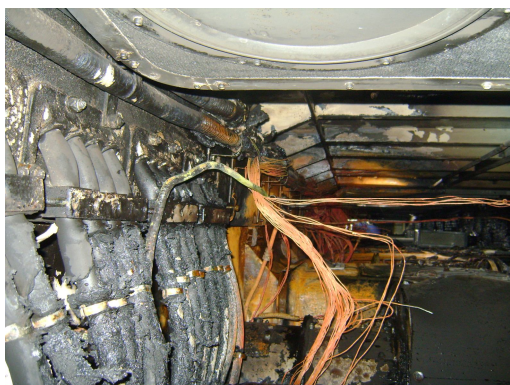
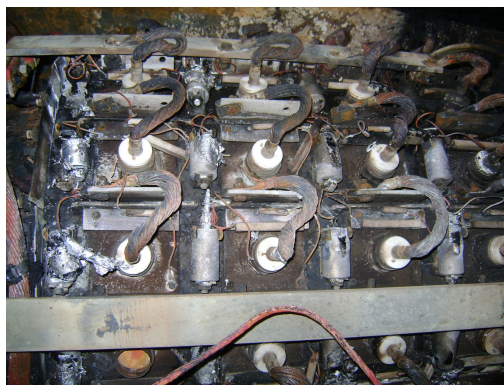
- pe părțile laterale ale cutiei locomotivei în partea superioară în dreptul osiei nr.4, vopsea arsă pe câte 1m² de fiecare parte și geamurile laterale sparte;
- la partea inferioară a locomotivei nu s-au constatat degradări;
- posturile de conducere I și II fără urme de afectare termică;
- cablajul de forță și comandă de deasupra ambelor coridoare de acces în sala mașinilor arse între transformatorul principal și motorul de tracțiune nr.6;
- blocul de aparate S8 ars la partea superioară;
- blocul de aparate S4 ars în întregime începând de deasupra tulipelor până după contactorii de linie;
- blocul de aparate S5 afectat termic la nivelul grupului redresor și a hotei de ventilație;

Efectele incendiului în sala mașinilor

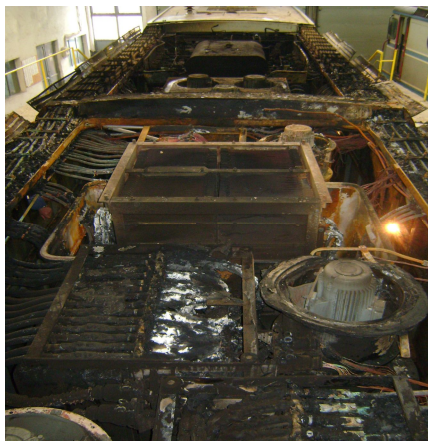
- cablajul locomotivei amplasat în canalele de cabluri sub acoperișul locomotivei deasupra culoarelor de acces între postul trafo și blocul S6, afectate termic prin arderea completă sau parțială a izolației electrice; idem conexiunile electrice care pleacă din canalele de cabluri amintite spre blocurile S4, S5, S6 și S8;

În prezența comisiei s-a demontat acoperișul locomotivei și s-au scos blocurile S4 și S8, aspectându-se cablajele de forță și comanda de sub acoperiș din canalele de cabluri și din cele două blocuri și nu s-a găsit cabluri puse în scurtcircuit.

Afectarea agregatelor de sub acoperișul locomotivei

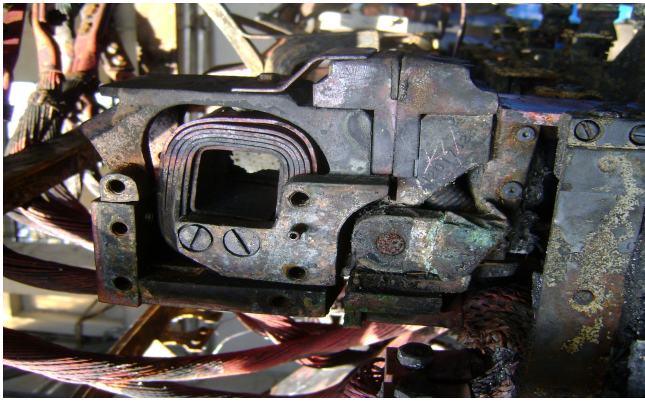
La contactorul S4.1, (c.a), s-au găsit urme de supraîncălzire la contactul fix față și la cei doi papuci aflați deasupra bobinei de suflaj, mai pronunțate decât la restul contactorilor din blocul S4. Precizăm că nu s-au depistat conexiuni mecanice executate prin papucire și prin strângere cu șurub și piuliță necorespunzătoare. Toate strângerile cu șurub și piuliță au avut șaibe Grover. Contactele fix și mobil, partea din față (de rupere), poz.10, din fișa tehnologică a contactorilor EJD, REFER, au fost găsite sudate prin topirea materialului pe o suprafață de aprox. 30% din suprafața de contact. Sudura constatată a fost amplasată pe porțiunea din suprafața de contact din cupru, care prin construcție nu este prevăzută cu plăcuțe de argint. Grosimea materialului rezultat și depus în urma topirii a fost de 1mm. Contactele de lucru – principale, poz.19, din fișa tehnologică a contactorilor EJD, REFER, cu urme de supraîncălzire la partea inferioară, care au condus la topirea plăcuței de contact pe o lungime de aprox.70%. Corpul contactului din vecinătatea plăcuței cu o deformare plastică ca urmare a supraîncălzirii pe o lungime de aprox.25% din lățimea contactului.

Bobina de suflaj și contactele de rupere de la S4.1

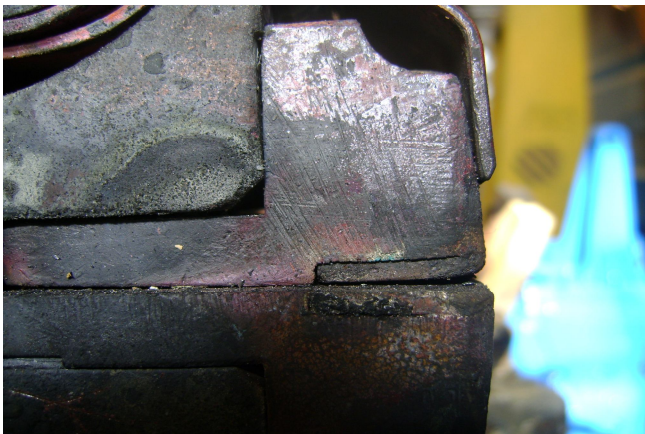
Urmă de supraîncălzire la contactele de rupere la S4.1

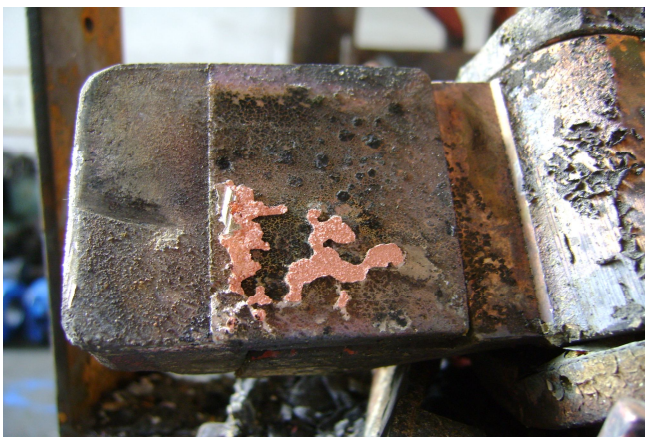
Producerea unui arc electric între contactele de lucru ale contactorului de linie S4.1 ca urmare a neasigurării presiunii necesare de contact între acestea urmată de supraîncălzirea contactorului, topirea și aprinderea izolației conductorilor 51.

Urme de sudură pe contactele de rupere la S4.1

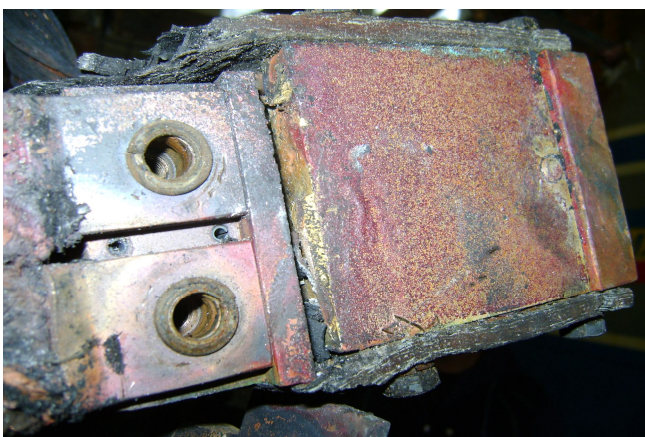
S-a demontat mecanismul de acționare pneumatic (cilindru piston), și s-a găsit arcul de readucere, poz.25, din fișa tehnologică a contactorilor EJD, REFER, comprimat, corespunzător poziției închis. La scoaterea lui afară din ansamblu, acesta nu s-a destins ca urmare a pierderii caracteristicii de elasticitate. Garnitura de etanșare, poz.29, din fișa tehnologică a contactorilor EJD, REFER, distrusă ca urmare a supraîncălzirii.

Lamela de contact topită, de la contactele de lucru la S4.1

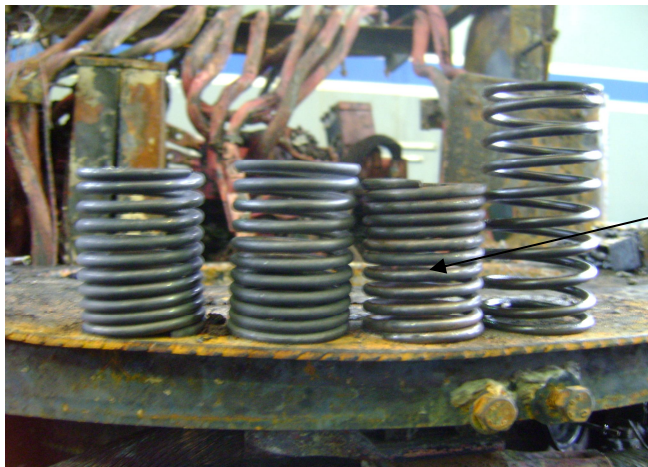
Degradarea accidentală a garniturii de etanșare din mecanismul de acționare pneumatic(cilindru-piston) al contactorului de linie S4.1 fapt ce a dus la neasigurarea presiunii necesare de contact pentru acționarea contactelor de lucru ale contactorului.

Arcul de la contactorul S4.1, respectiv de la S4.3 și S4.5 comparativ cu un arc nou
