MINISTERUL TRANSPORTURILOR SI INFRASTRUCTURII
AUTORITATEA FERROVIARA ROMANA - AFER

ORGANISMUL DE INVESTIGARE FERROVIAR ROMAN

RAPORT DE INVESTIGARE

a accidentului feroviar
produs la data de 16.01.2012 în halta de mișcare Ciochiuța

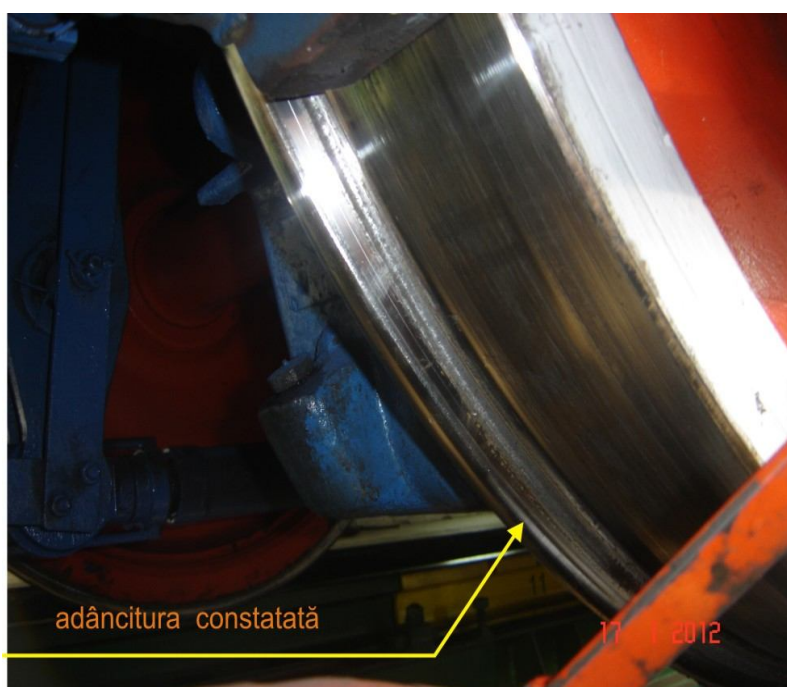
Cauza directă a producerii acestui accident a constituit-o escaladarea șinei de legătură a schimbătorului de cale nr. 2, de către roata din partea stângă sens de mers a osiei nr. 1, în condițiile existenței pe flancul activ în zona de racordare a buzei bandajului a unei adâncituri de circa 1,5 mm adâncime pe o lungime de 1720 mm.

- nu s-au constatat elemente lipsă, deformate sau neconforme la suspensie, timonerie de frână sau parte de rulare;
- pe flancul activ al buzei bandajului roată stânga sens de mers s-a constatat o adâncitură pe o lungime de 1720 mm, care începea din zona de racordare de la baza buzei bandajului, se continuă către zona vârfului buzei bandajului și se termină în zona de racordare de la baza buzei bandajului;

Întrucât pe flancul activ al buzei bandajului roată stânga sens de mers a osiei atacante (osia nr. 6) s-a constatat o adâncitură pe o lungime de 1720 mm și cu o adâncime de aproximativ 1,5 mm care începea din zona de racordare de la baza buzei bandajului, se continua către zona vârfului buzei bandajului și se termina în zona de racordare de la baza buzei bandajului, iar locomotiva nu parcursese decât circa 70 km de la ultima operație de reprofilare a roților prin strunjire, se poate concluziona că acest defect exista și la ieșirea locomotivei din Secția de reparații Craiova.
