RAPORT DE INVESTIGARE

privind accidentul produs la data de 02.12.2011 pe raza de activitate a Centrului Regional de Exploatare, Întreținere și Reparații Cluj, secția de circulație Salva – Vișeu, între halta de mișcare Coșbuc și stația CF Salva, prin deraierea de ambele boghiuri a vagonului nr.31535475910-4 din compunerea trenului de marfă nr. 43632 aparținând SNTFM „CFR Marfă SA”.

*Ediția finală
21 martie 2012*

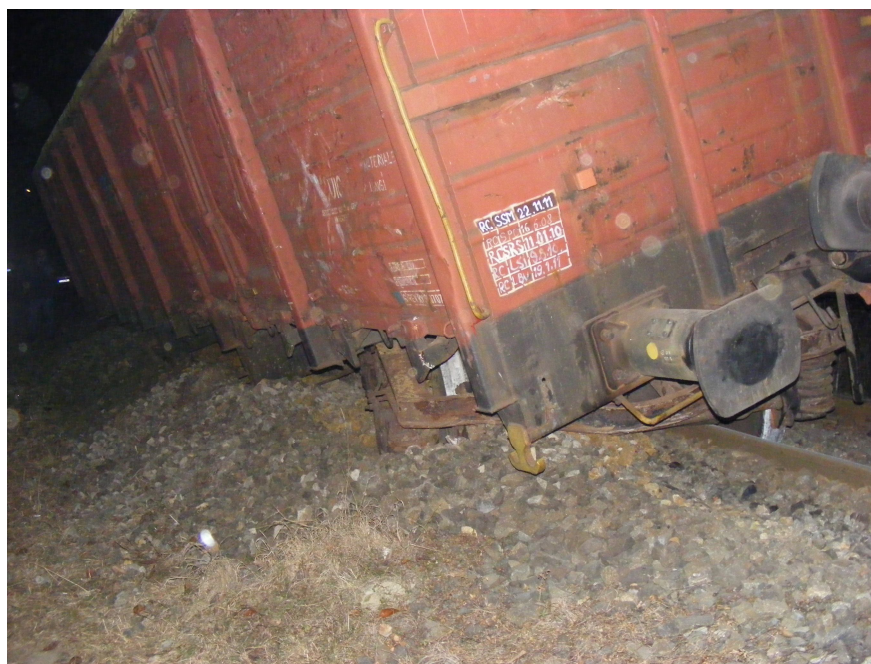
În jurul orei 19:14, la apropierea de semnalul de intrare al stației CF Salva ce avea indicație luminoasă permisivă pentru trecere pe linie abătută, în cuprinsul unei zone în care traseul era în curbă cu raza $R=360$ m și cu deviație stânga în sensul de mers al trenului, s-a produs deraierea de ambele boghiuri ale vagonului nr. 31535475910-4, roțile din partea dreaptă căzând în exteriorul căii, la aproximativ 125 cm de șina corespunzătoare firului exterior al curbei.

Foto 2 : Vagonul seria Eacs nr. 31535475910 - 4 deraiat

Ca o consecință a acestui parcurs a fost distrugerea traverselor din lemn și beton pe zona deraiată precum și deriparea liniei.

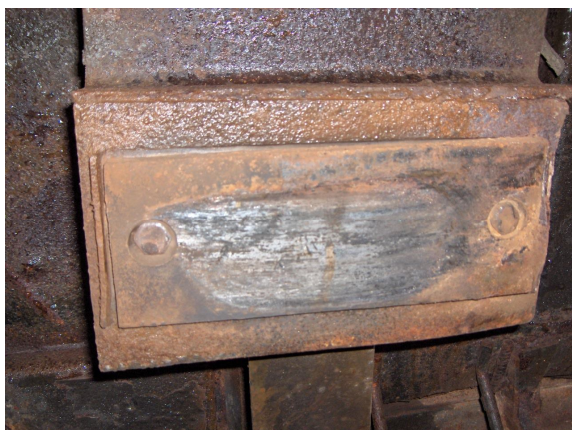
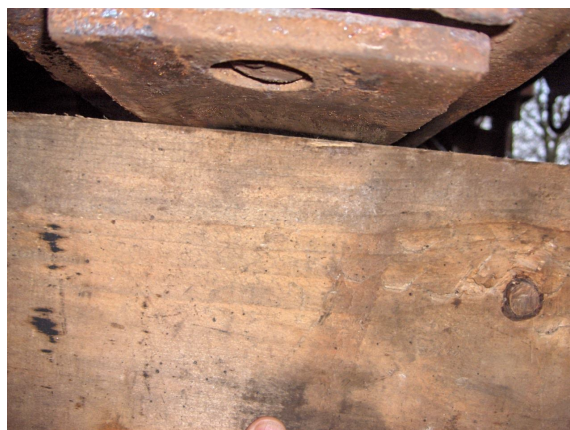
- R5-7 joc 0 mm, înălțimea față de cadrul boghiului 105 mm, din care grosimea adaosurilor și a pietrei de frecare este de 37 mm. Piatra de frecare superioară are urma de uzura după amprenta pietrei de frecare inferioare de aproximativ 1-2 mm, uzura fiind de formă ovală.

Foto 3: *Uzura pietrei de frecare superioară partea dreaptă la primul boghiu în sensul de mers*

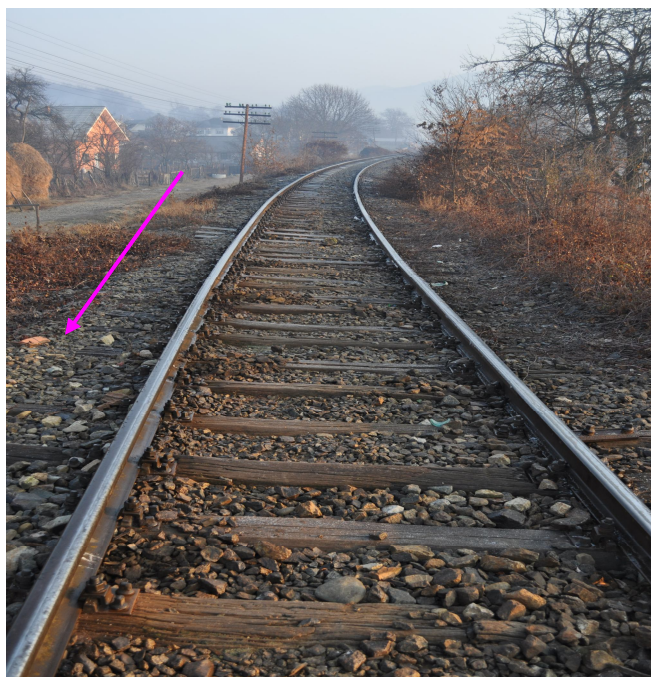
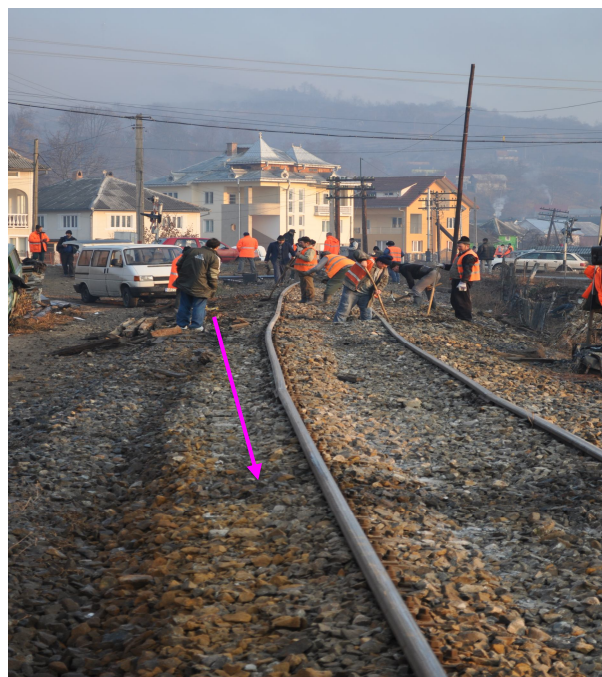
5. Toate măsurătorile s-au efectuat după deraiere. Neregulile constatate după punctul de măsurare („0”) pot fi o consecință a deraierii.

Foto 4: Starea căii: înainte a) și după b) punctul „0”
(săgețile reprezintă sensul de deplasare a trenului)
