ORGANISMUL DE INVESTIGARE FERROVIAR ROMAN

RAPORT DE INVESTIGARE

al accidentului feroviar
produs la data de 05.12.2011, la km 55+012
în tunel Salina

EDIȚIA FINALĂ
28 februarie 2012

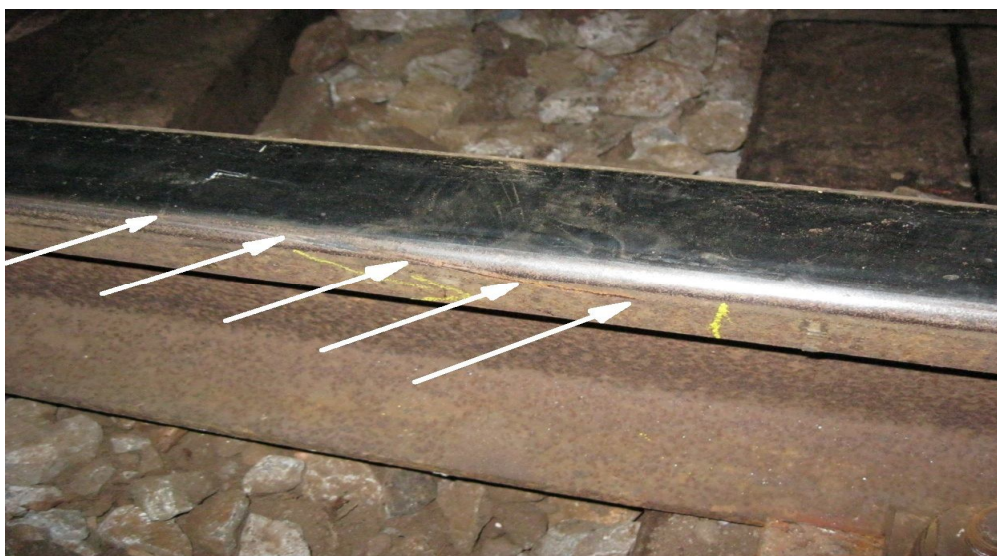
Urma de escaladare a buzei roții din partea dreaptă a primei osii a fost constatată pe flancul interior al ciupercii șinei, corespunzătoare firului exterior al curbei, la km 55+006,5 (foto 2). Anterior escaladării pe flancul interior al șinei exterioare a curbei, este vizibilă o urmă de frecare pe o distanță de aproximativ 0,5 m.

foto 2 - urma de escaladare a roții atacante pe șina exterioară a curbei

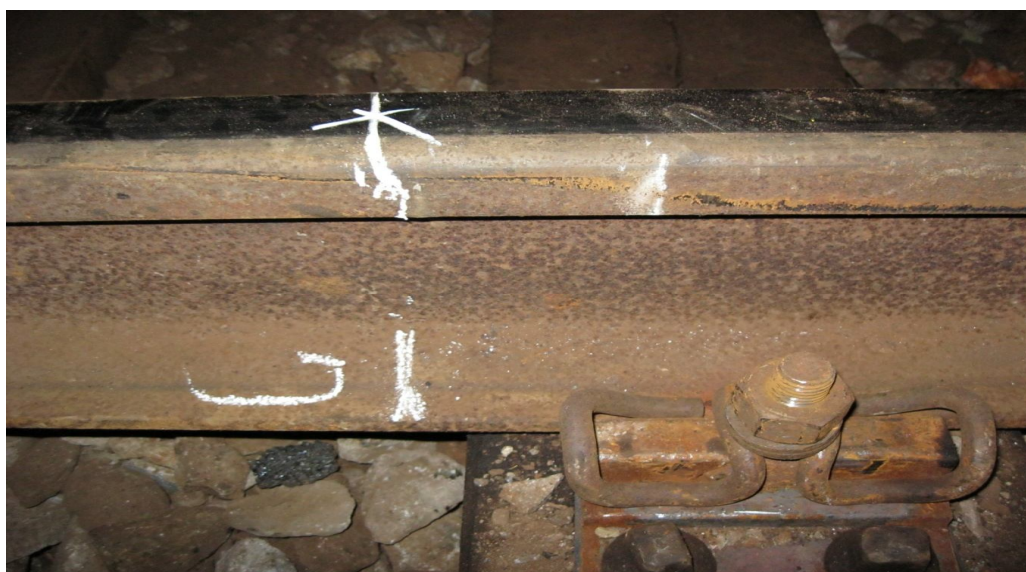
Urma de escaladare se continuă cu amprenta buzei bandajului roții atacante pe suprafața de rulare a șinei, pe o lungime de circa 5,5 metri, urmată de căderea roții din partea dreaptă în exteriorul căii la circa 1 cm de ciuperca șinei (foto 3).

foto 3 - urma căderii în exterior a roții atacante de pe șina exterioară a curbei

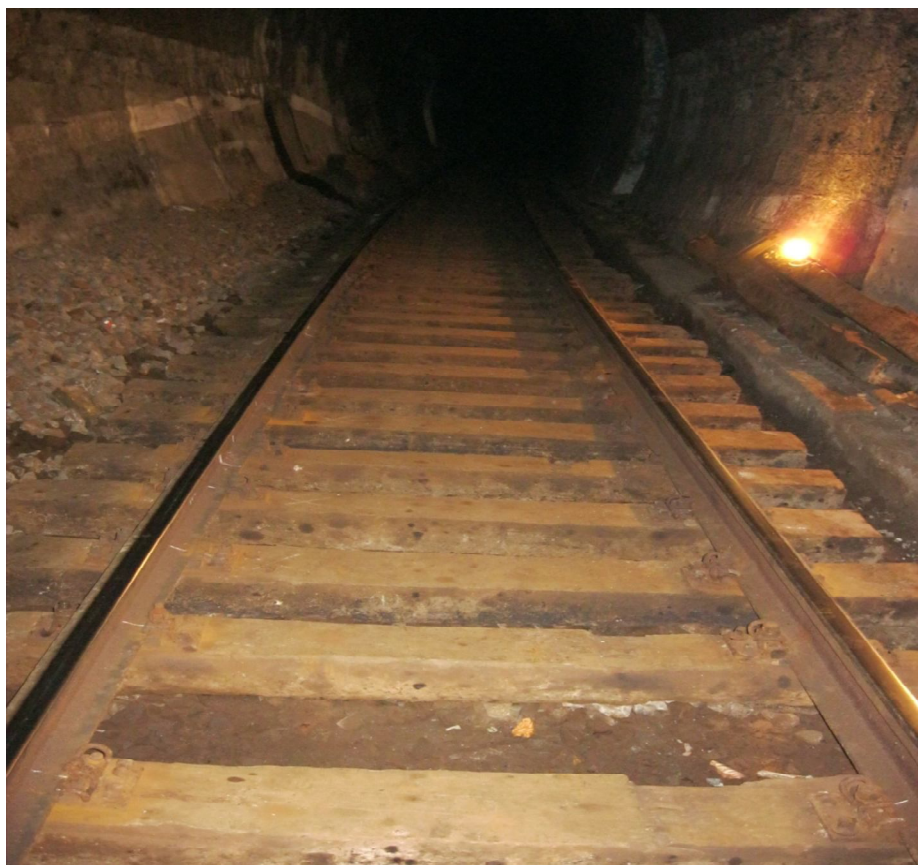
foto 4 – zona de dinaintea joantei de la km 55+004

- urma de escaladare de pe șina exterioară este la cca. 2,5 m de joanta mecanică de la km. 55+004;
- după escaladare roata atacantă a rulat pe ciuperca șinei cca. 5,5 m apoi a căzut în exteriorul curbei;
- începând de la urma de cădere a roții din partea dreapta, a fost constatată lovirea ușoară a elementelor de fixare căii, pe o distanță de 33 m ;

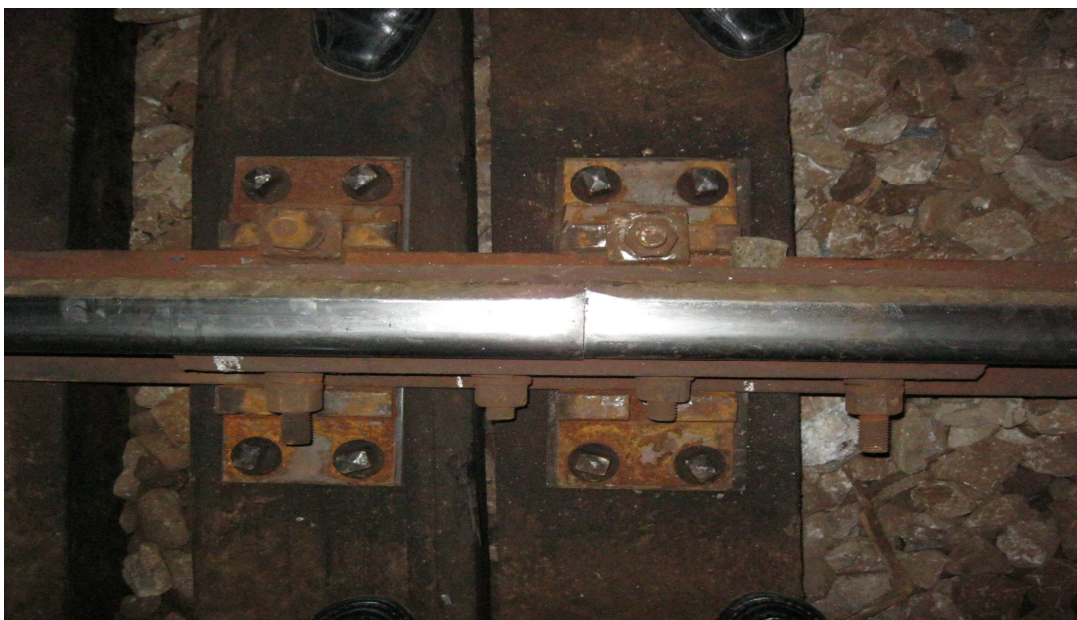
foto 5 - joanta ce delimitează zona în care s-au montat traverse noi de cele cu traverse vechi

- joanta mecanică de la km.55+004 era montată necorespunzător (foto 5) prin nerespectarea planului de poză a traverselor;
- la joanta mecanică de la km 55+004 lipseau buloanele verticale de la interiorul caii (4 buc), datorită lipsei respectării planului de poză a traverselor;
