ORGANISMUL DE INVESTIGARE FERROVIAR ROMAN

RAPORT DE INVESTIGARE

a accidentului feroviar
produs la data de 18.04.2011 în stația CFR Jianca

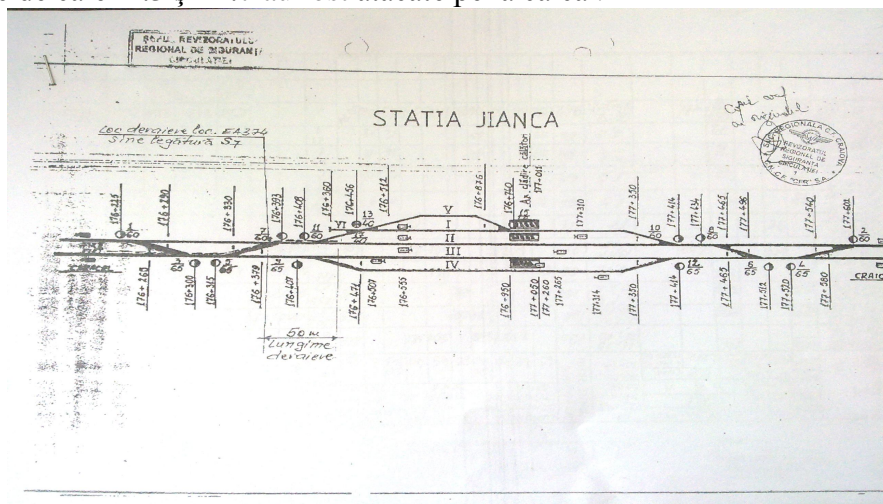
- macazurile nr.5/7 în poziția „pe abatere”;
 - macazurile nr.1/3 în poziția pe directă cu acces pe diagonala 5/7;
 - macazul nr.11 în poziție „pe directă” cu acces la linia nr. II;
 - macazurile 6/8 și 2/4 în poziție „pe directă” cu acces la firul nr. II BLA Jianca – Leu;
- Schimbătoarele de cale nr.3 și nr.7 au fost atacate pe la călcâi.

La trecerea peste schimbătoarele de cale nr. 5/7, mecanicul de locomotivă a simțit o zguduitură puternică urmată de zgomote specifice deraierii. În acel moment mecanicul de locomotivă a luat măsuri de închidere a manșei și de frânare rapidă. În perioada de timp scursă de la momentul intrării în acțiune a frânei automate și până la producerea efectului acesteia prin oprirea trenului, locomotiva EA 45-0374-4 a mers cu primul boghiu deraiat aproximativ 50 m.

În momentul opririi trenului locomotiva EA 45-0374-4 se afla pe zona schimbătorului de cale nr.11, fiind deraiată de cele 3 osii ale primului boghiu (raportat la sensul de mers).

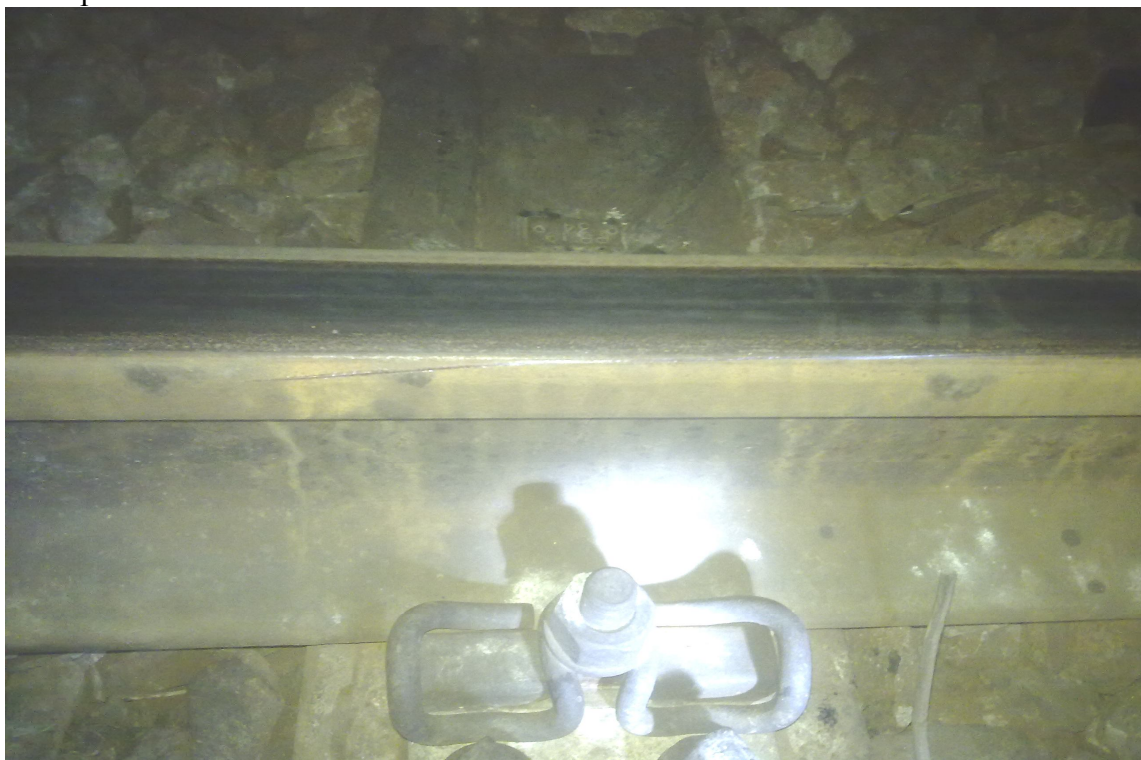
A.2.1. Cauza directă a producerii acestui accident a constituit-o pierderea capacității de ghidare a osiei atacante pe curba schimbătorului de cale nr.7 datorită descărcării sarcinii pe roata stângă determinată de diferența de diametrele dintre roțile aceleași osii, urmată de escaladarea șinei din partea stângă a căii de rulare.

Punctul în care s-a produs escaladarea șinei de pe firul exterior al curbei schimbătorului de cale nr.7 de către roata din partea stângă a primei osii a locomotivei (în sensul de mers al trenului) se află situat pe curba acestui schimbător.

Completarea specificației tehnice – *Reprofilarea bandajelor la osiile vehiculelor feroviare pe strungul subteran tip Hegenscheidt 102* – cu:

1. capitol referitor la întreținerea roților, verificarea diametrelor și modului de poziționare a roților pentru măsurat diametrele cercurilor de rulare ale roților după strunjire;
2. completarea fișei de măsurători întocmită după reprofilarea bandajelor cu valoarea medie a rugozității măsurate .
