RAPORT DE INVESTIGARE

privind incendiul produs la data de 17 mai 2011,
pe raza Sucursalei Regionale CF București, între stațiile Titu - Nucet,
la locomotiva DA 60-0793-4 (aparținând SNTFC „CFR Călători” SA București)
aflată în remorcarea trenului de călători nr. 9432

EDIȚIA finală
18 ianuarie 2012

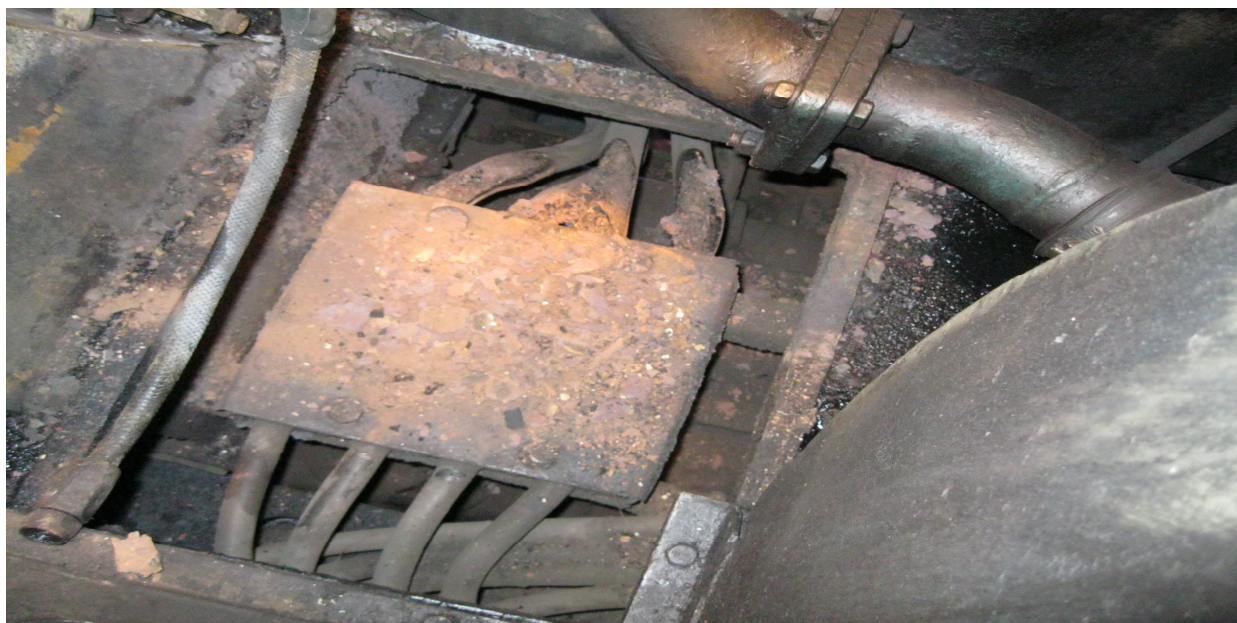
Poza 1. – Doza EMT4

Producerea incendiului s-a datorat străpunerii izolației cablurilor de forță H și F ale motorului de tracțiune nr.4, situate în afara dozei de legătură a cablurilor de forță, fapt care a condus la topirea izolației acestor cabluri, apariția descărcărilor electrice între ele și aprinderea izolației acestora.

Străpungerea s-a datorat apariției supratensiunilor de comutație produse de instalația de încălzire tren tip INDA și motoarele electrice de tracțiune, pe fondul unei valori minime admise a rezistenței de izolație a cablurilor de forță aferente motorului de tracțiune nr.4.

1. Elaborarea unui studiu privind apariția supratensiunilor de comutație produse de instalația de încălzire tren tip INDA și motoarele electrice de tracțiune în mod cumulativ, pentru stabilirea metodelor de protecție a circuitelor de forță, în vederea prevenirii producerii unor cazuri asemănătoare.

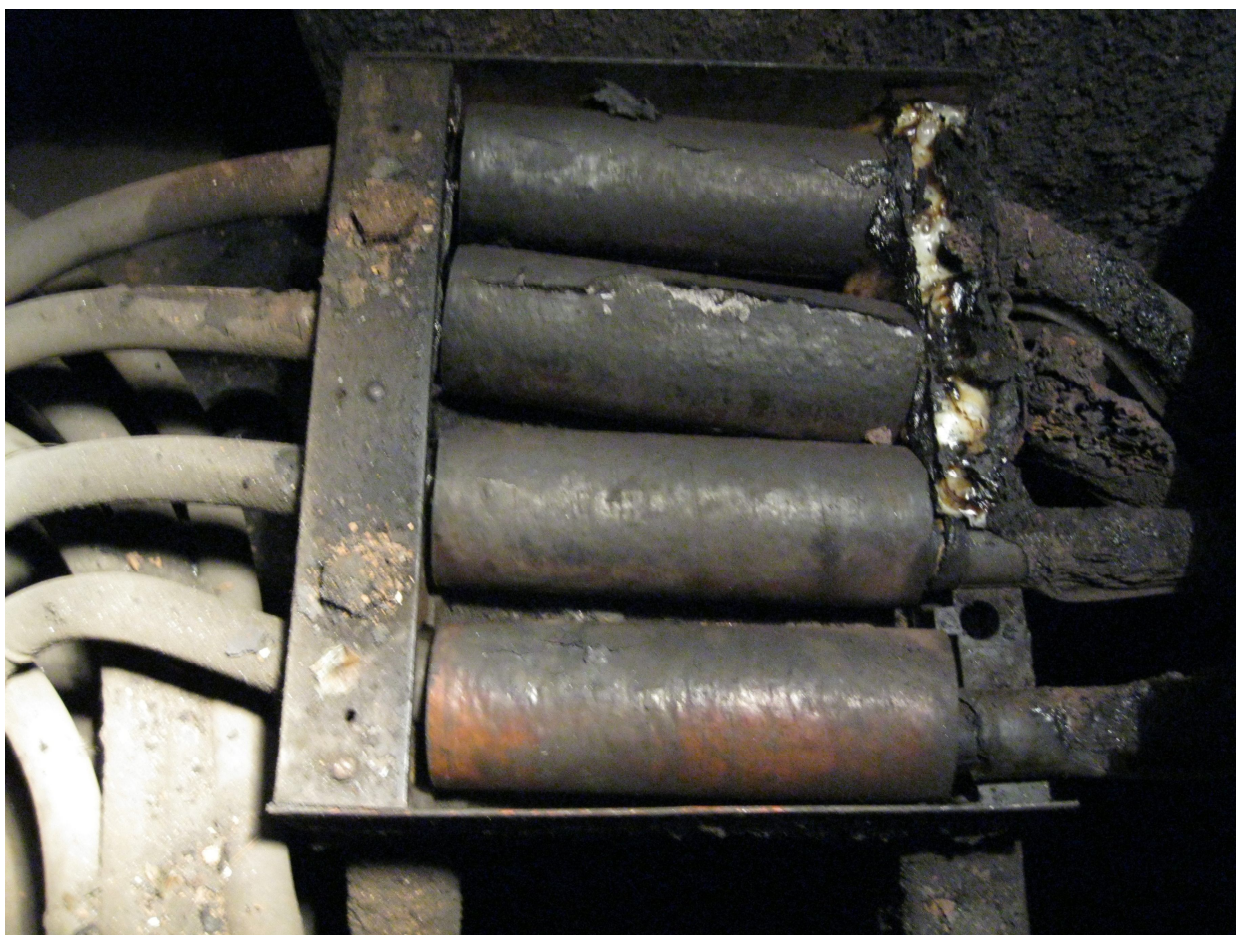
Poza 3. – Doza legaturi EMT 4

- Jugul de fixare în doză și cablurile din instalația de forță aferente EMT 4 neafectat termic;
- Manșoanele de protecție ale legăturilor electrice E și F din doza MT 4 ***afectate termic*** la partea superioară;
