RAPORT DE INVESTIGARE

privind incendiul produs la data de 22.09.2011 pe raza Centrului Regional de Exploatare,
Întreținere și Reparații Timișoara, între h.m. Turdaș și stația CF Orăștie Km 457+003
la locomotiva LDH 80-0600-9(aparținând SNTFC “CFR Călători” SA)
aflată în remorcarea trenului de călători nr. 347-2

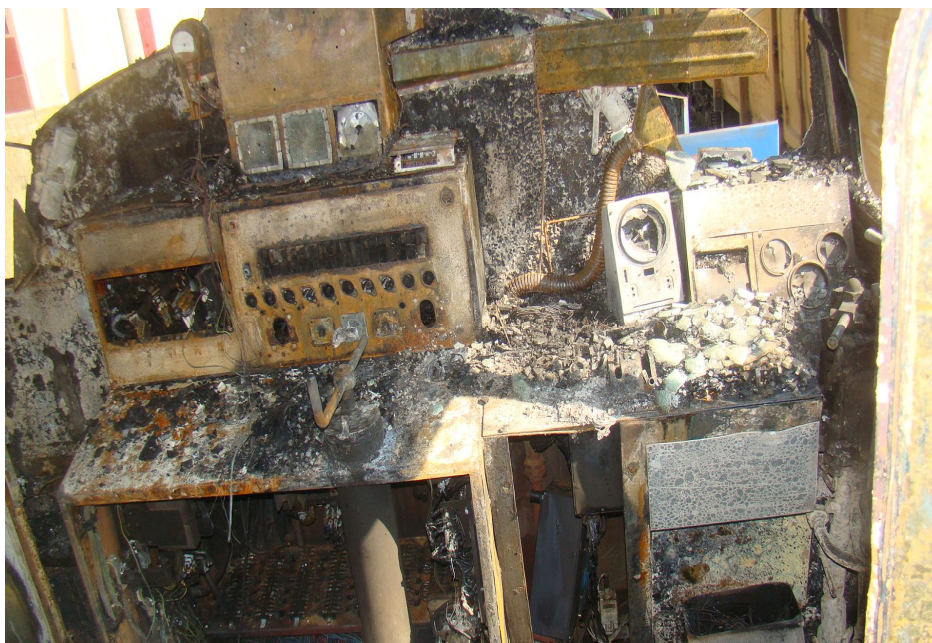
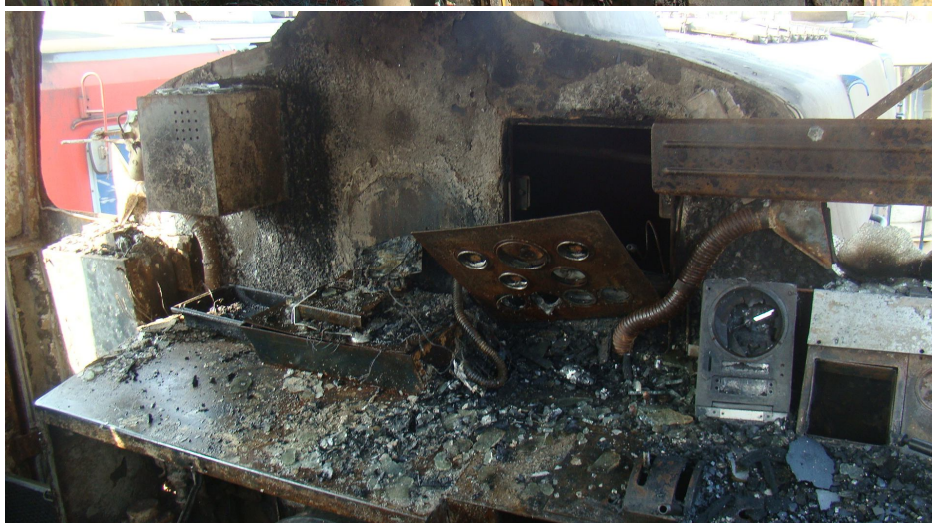
- cabina de conducere a locomotivei cu aparatura de comandă și control, cablaje electrice, panoul siguranțelor automate, panoul contactorilor și a siguranțelor fuzibile, elementele din PFL melaminat de pe pereții interiori și podea distruse de incendiu;

Efectele
incendiului
asupra cabinei
de conducere

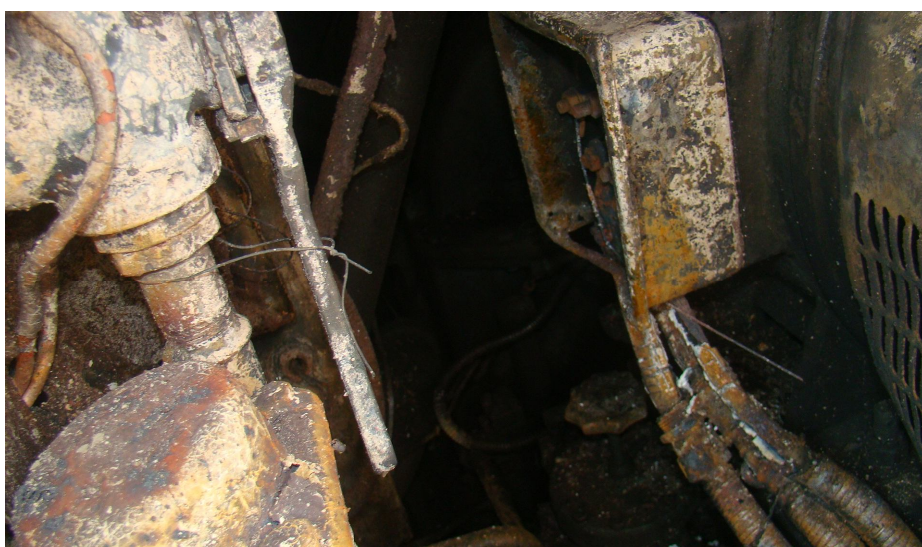
- carcasa exterioară a dynastarterului cu puternice urme de afectare termică la partea superioară, capacele de vizitare și în dreptul plăcii de borne;

Efectele incendiului în partea stângă a dynastarterului la cutia de borne

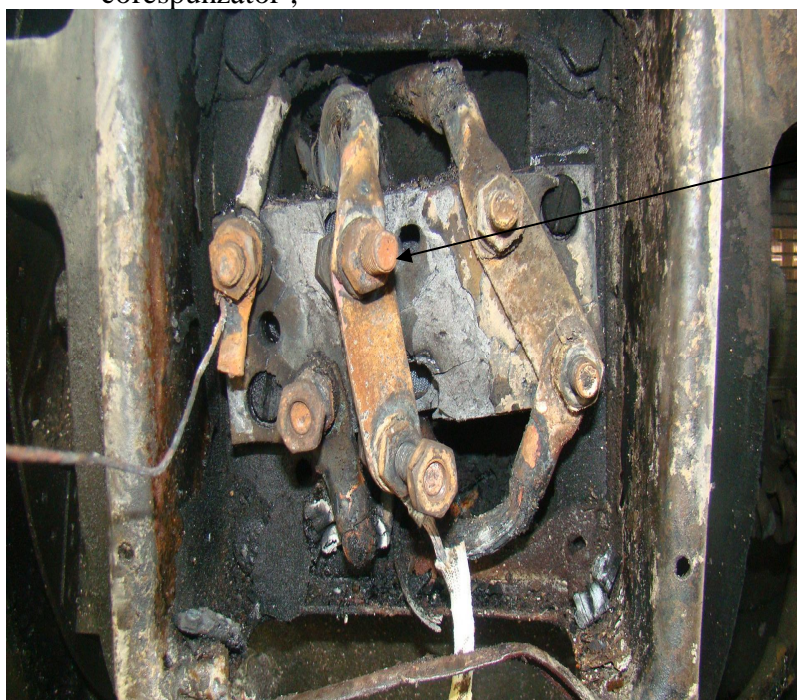
Incendiul a fost inițiat în cutia de borne a dynastarterului în urma supraincălzirii zonei de contact dintre papucul bornei 1B1 și placa de legătură (punte) în borna E2 datorită contactului imperfect urmată de aprinderea izolației conductorului de conexiune a bornei 1B1 cu bobina polului auxiliar din stator.

Suprasarcina apărută în funcționarea dynastarterului ca urmare a utilizării setului de baterii de acumulate cu durata normală de exploatare depășită și de capacitate neuniformă.

- **Pe borna B1 s-a constatat fixarea necorespunzătoare între papucul cablului B1 și plăcuța metalică a punții (exista contact imperfect , mișcare relativă între acestea) cu urme puternice de supraîncălzire ;**

Borna B1 cu
contact imperfect
între papuc și placa
de legătură cu
borna E2

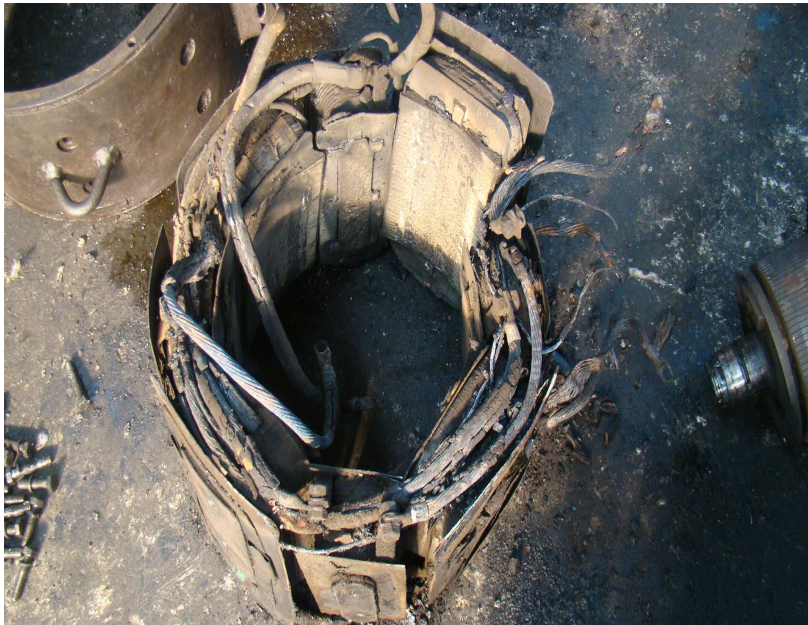
Zona statorului din
spatele cutiei de
borne

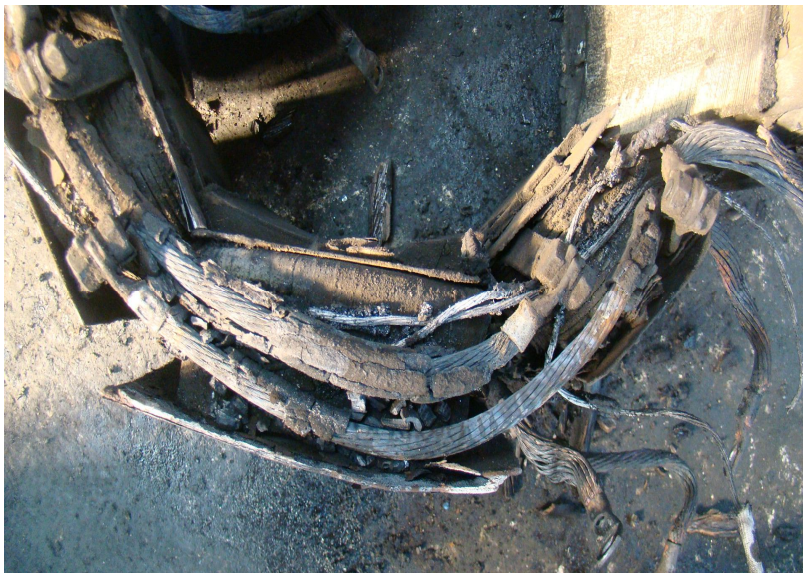
Detaliu cu
cablurile de
legătură a
statorului în
cutia de borne

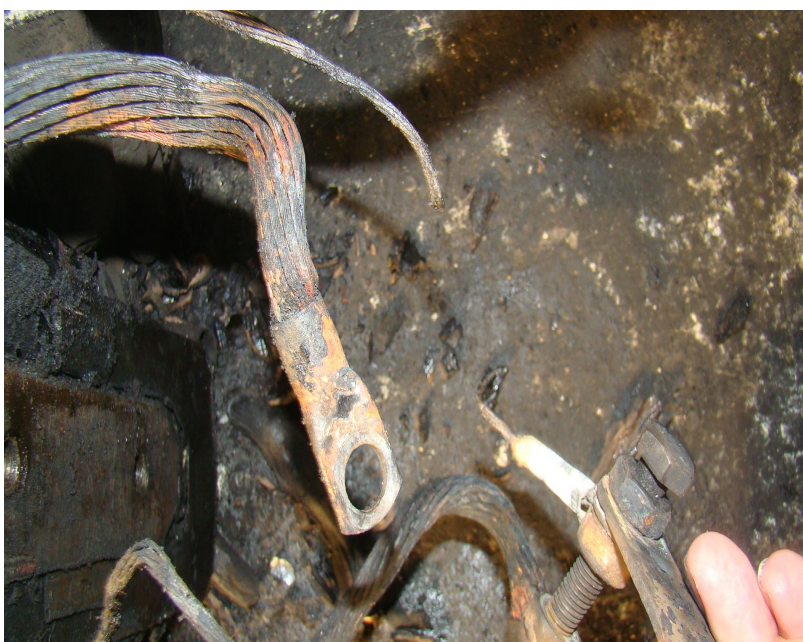
Conexa 1B1 de
legătură a polilor
auxiliari în placa
de borne
