ORGANISMUL DE INVESTIGARE FERROVIAR ROMAN

RAPORT DE INVESTIGARE

al accidentului feroviar
produs la data de 02.10.2011, în halta de mișcare Valea Albă

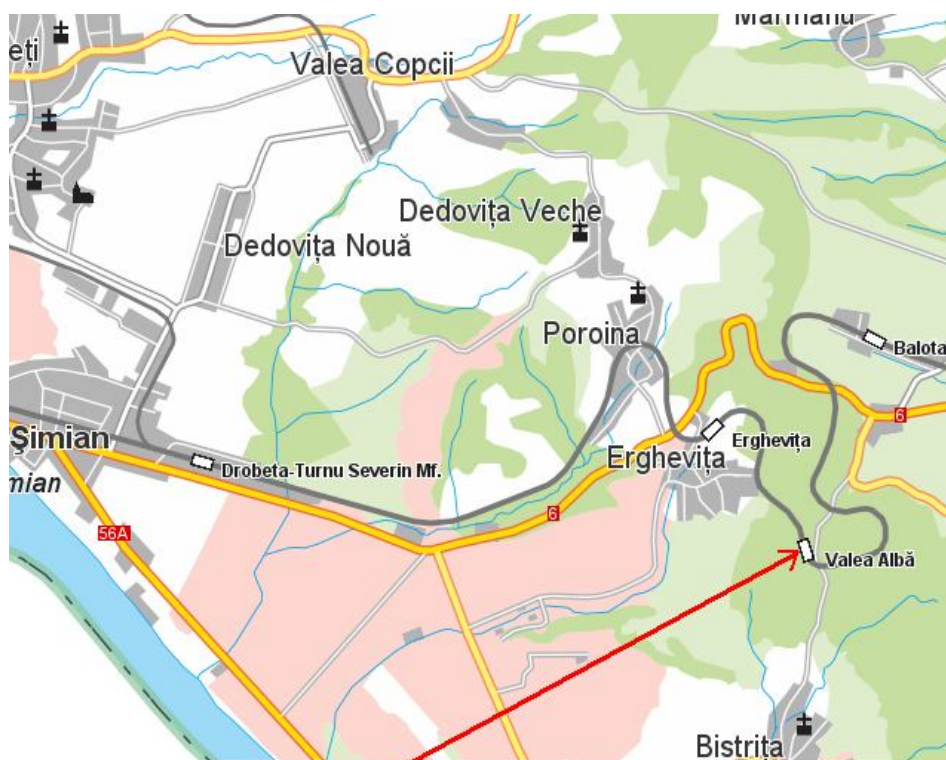
Locul producerii accidentului feroviar este situat pe raza de activitate a Sucursalei Centrului Regional de Exploatare, Întreținere și Reparații CF Craiova pe secția de circulație Strehaia - Drobeta Turnu Severin (linie simplă electrificată), în halta de mișcare Valea Albă, la km 349+060.

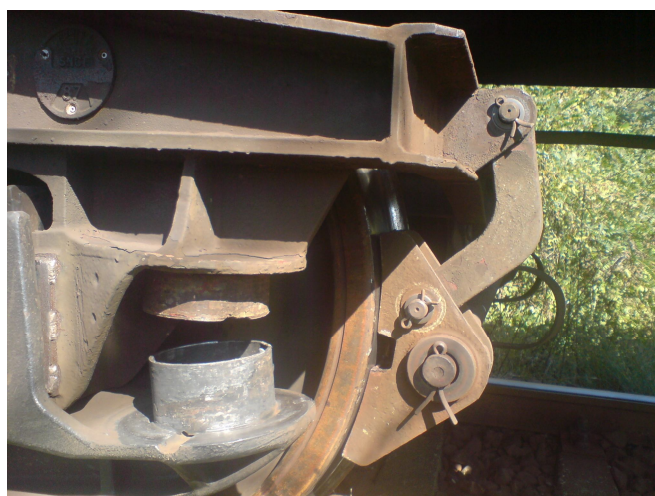
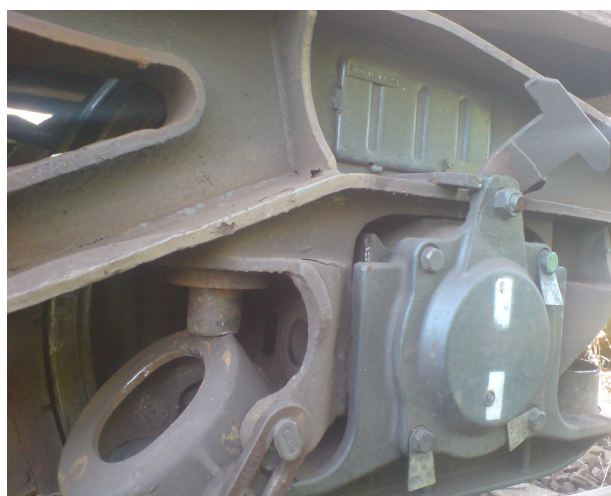
- lipsă perechilor de arcuri elicoidale de suspensie de la cutiile de osie nr. 1 și 3;
- limitatoarele de siguranță (piesele T) de la cutiile de unsoare aferente roților nr. 1 și 3 erau deformat;

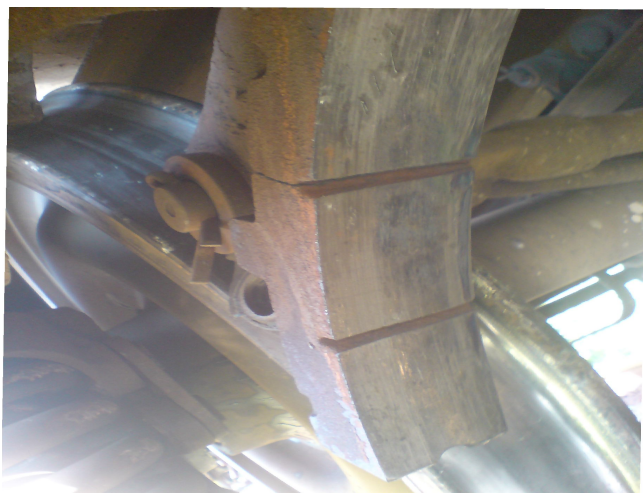
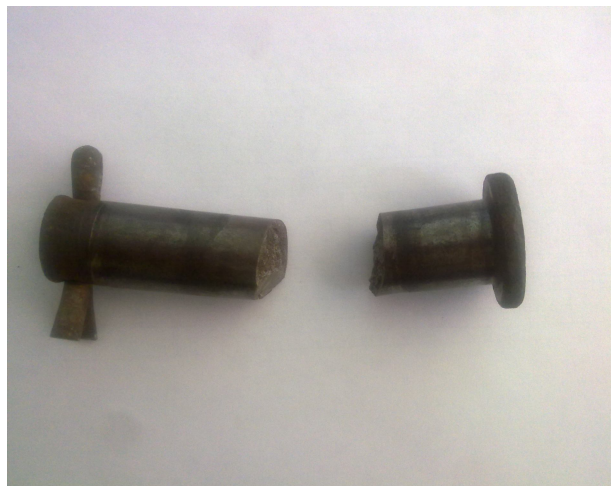
Cauza directă a producerii acestui accident o constituie depășirea limitei de stabilitate la deraiere prin descărcarea de sarcină a roții de atac nr. 1 (osia cu roțile nr. 1-2 era prima osie a primului boghiu în sensul de mers) a vagonului nr. 33877915348-9, fapt ce a condus la escaladarea șinei din partea stângă a căii și căderea roții nr. 1 în exteriorul căii de rulare. Descărcarea de sarcină a roții de atac nr. 1 s-a produs ca urmare a apariției unei forțe suplimentare de reacțiune între aceasta și cadrul boghiului nr. 1, forță apărută ca efect al ruperii bulonului de articulație dintre levierul atârănător și portsabotul aferent interiorului roții nr. 1, urmată de rotirea portsabotului în jurul bulonului axei triunghiulare și apoi, de pătrunderea și blocarea levierului atârănător între portsabot și roată.

- portsabotul aferent interiorului roții nr. 1 era rotit cu aproximativ 180°;
- bolțul de legătură dintre levierul atârănător și portsabotul aferent interiorului roții nr. 1 era rupt în două bucăți, iar pe cele două suprafețe de rupere s-a observat existența unei amorse de fisură vechi pe aproximativ 75% din suprafață.
