MINISTERUL TRANSPORTURILOR SI INFRASTRUCTURII  
AUTORITATEA FERROVIARA ROMANA - AFER

ORGANISMUL DE INVESTIGARE FERROVIAR ROMAN

## **RAPORT DE INVESTIGARE**

al accidentului feroviar  
produs la data de 15.11.2011 în halta de mișcare Valea Albă

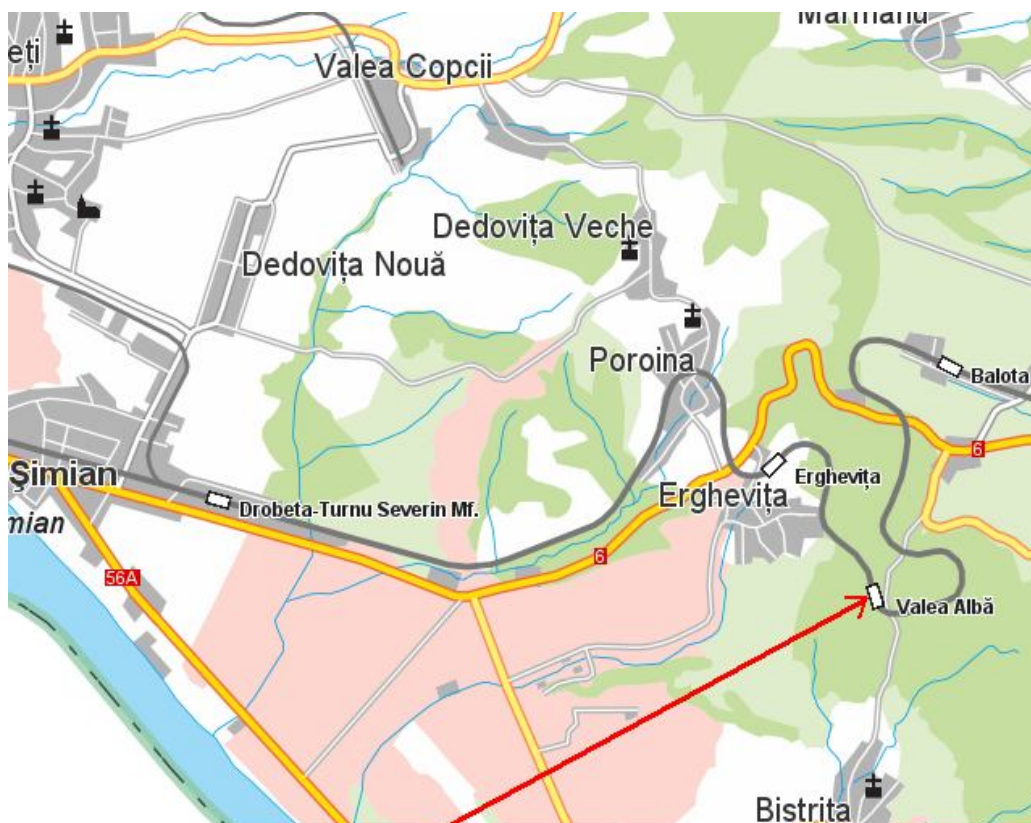
**Locul producerii accidentului**

Locul producerii accidentului feroviar este situat pe raza de activitate a Sucursalei Centrului Regional de Exploatare, Întreținere și Reparații CF Craiova, pe secția de circulație Strehaia - Drobeta Turnu Severin (linie simplă electrificată), în halta de mișcare Valea Albă, la km 349+060.

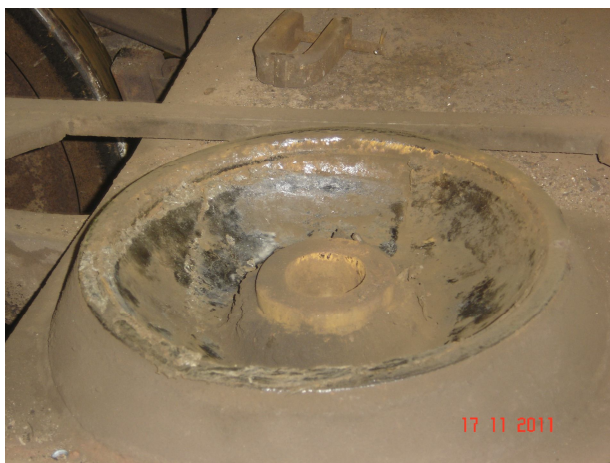
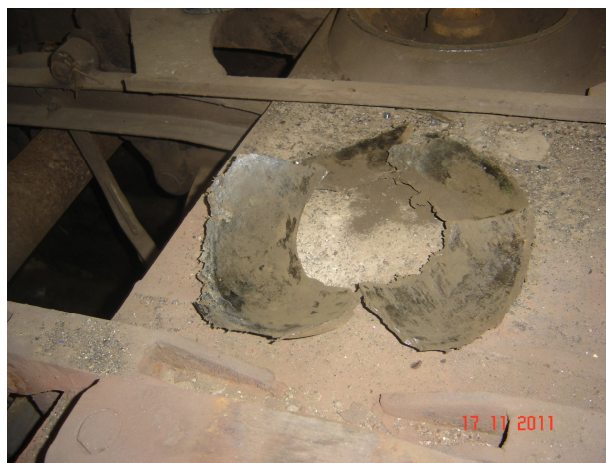
- lipsa unei bucăți de la placa de uzura aflată între crapodina superioară și cea inferioară la primul boghiu în sensul de mers, precum și uzurile mari de pe cele două crapodine (suma uzurilor pe ambele crapodine era aproximativ 5-6 mm, mai mare decât valoarea maximă de 4 mm admisă prin Norma Tehnică Feroviară nr. 81-005/2006 și Instrucția nr. 936/1991), fapt ce a condus la apariția unei frecări uscate între cele două crapodine și implicit la creșterea foarte puternică a momentului de frecare între cele două părți ale acestui ansamblu.

- uzură de aproximativ 2-3 mm și amprente de lovituri cu adâncimea de 3 mm la crapodina superioară;
- suma uzurilor pe ambele crapodine  $U_{ci} + U_{cs} =$  aproximativ 5-6 mm, contrar prevederilor pct. 2.4.3, lit. a) din Norma Tehnică Feroviară nr. 81-005/2006 și prevederilor pct. 2.3, lit. c) din Instrucția nr. 936/1991 (se admite ca suma uzurilor pe ambele crapodine să nu depășească 4 mm);

- la boghiul echipat cu osiile montate nr. 5, 6, 7, 8, deraiate, primul în sensul de mers al vagonului, placa de uzură din poliamidă grafitată are grosimea de 5 mm, este spartă în 4 (patru) bucăți și crapodinele superioară și inferioară au prezentat urme de luciu metalic, de contact (urme pronunțate de frecare) pe 1/5 din suprafață datorită lipsei unei bucăți cu dimensiunile de aproximativ 130x80 mm de la marginea exterioară, partea dreaptă sens de mers, a plăcii de uzură;
