## **RAPORT DE INVESTIGARE**

privind accidentul produs la data de 21.02.2012 pe raza de activitate a  
Centrului Regional de Exploatare, Întreținere și Reparații Cluj, secția de circulație  
Arad – Oradea, între Hm Ciumeghiu și stația CFR Salonta la km 74+710, prin  
deraierea osiei nr. 4 a vagonului remorcă din automotorul care a remorcat trenul de  
călători regio nr.15111 aparținând OTF “SC REGIONAL SRL Cluj-Napoca”

*Ediția finală 21 martie 2012*

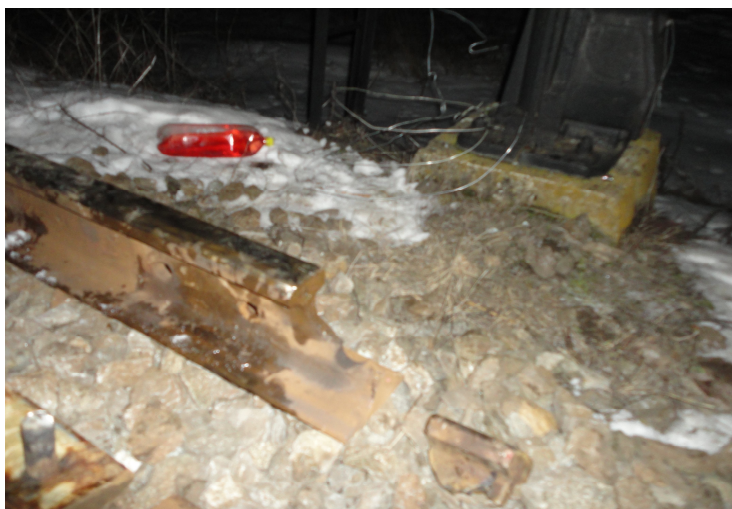
**Cauza directă** a producerii deraierii o constituie pierderea capacității de ghidare a șinei din parte dreaptă a sensului de mers al trenului, datorită ruperii unui fragment de 12 cm din ciuperca șinei. În aceste condiții roata din partea dreaptă a căzut între firele căii, antrenând în cădere și roata din partea stângă a aceleiași osii.

- ruperea capătului unei șine din alcătuirea joantei izolante lipite, ca urmare a existenței unei fisuri care s-a propagat dinspre acest capăt al șinei spre prima gaura de eclisare. Această fisură s-a propagat prin inimă și ciuperca șinei.

Ultima verificare a șinelor în cale cu defectoscopul ultrasonic între Hm Ciumeghiu și stația Salonta a fost efectuată în perioada 18 – 31.10.2011 când s-a descoperit la km 74+710 o șină defectă de categoria I cu defect 53.1.c conform „Instrucțiuni pentru determinarea defectelor șinelor și pentru verificarea șinelor în cale” nr. 306.

**Foto 2 :** *Capătul rupt al șinei din alcătuirea joantei izolante lipită*

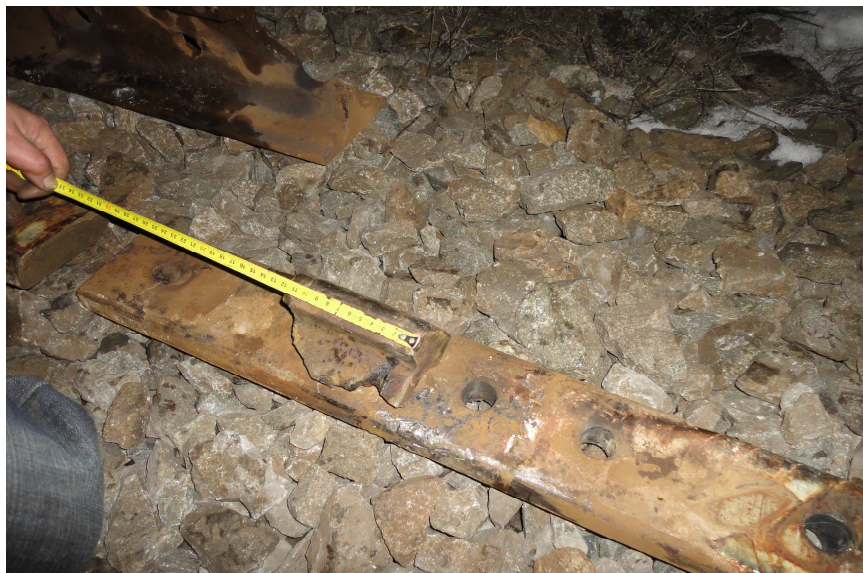
- sosind la faţa locului a văzut trenul deraiat de ultima osie de la boghiul 2 al primului vagon şi că JIL-ul de pe firul drept de la km 74+710 prezenta o ruptură de 12 cm la ciuperca şinei;

**Foto 3 :** *Fragmentul rupt din șină*
