RAPORT DE INVESTIGARE

privind accidentul produs la data de 03.04.2012 pe raza de activitate a Centrului Regional de Exploatare, Întreținere și Reparații Timișoara, secția de circulație Livezeni – Simeria, între halta de mișcare Crivadia și stația CF Baru Mare fir I de circulație la Km 54+195, prin deraierea osiei 3 de la boghiul nr.2 al vagonului 31535494331-0 din compunerea trenului de marfă nr. 30475 aparținând „ SC SERVTRANS INVEST SA”

*Ediția finală
03 iulie 2012*

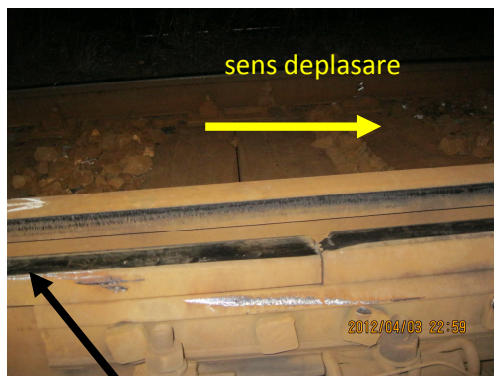
Fig.nr.3

Prima urmă de deraiere este amplasată pe curba circulară cu deviație dreapta la km 54+195 unde roata din partea stângă în sensul de mers a căzut între firele căii (fig.nr.4), iar roata din partea dreaptă în exteriorul firelor căii (fig.nr.3), între cele două urme fiind o distanță de aproximativ 600 mm.

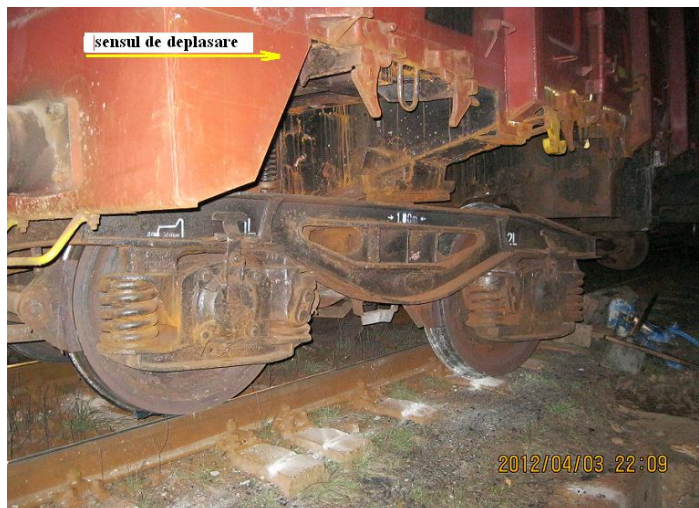
Fig.nr.5

- vagonul deraiat este 315354943310, al 2-lea în compunerea trenului;
- schimbătoarele de regim G-P, gol-încărcat în poziție corespunzătoare;
- frâna automată în acțiune;
- prima osie (corespunzător roților 2L-2R) de la al 2-lea boghiu sens de mers, deraiate, cu roata stângă în sensul de mers deraiată în interiorul firelor căii, iar roata dreaptă sens de mers deraiată în exteriorul căii la o distanță de aproximativ 300 mm de șină (fig.nr.5);

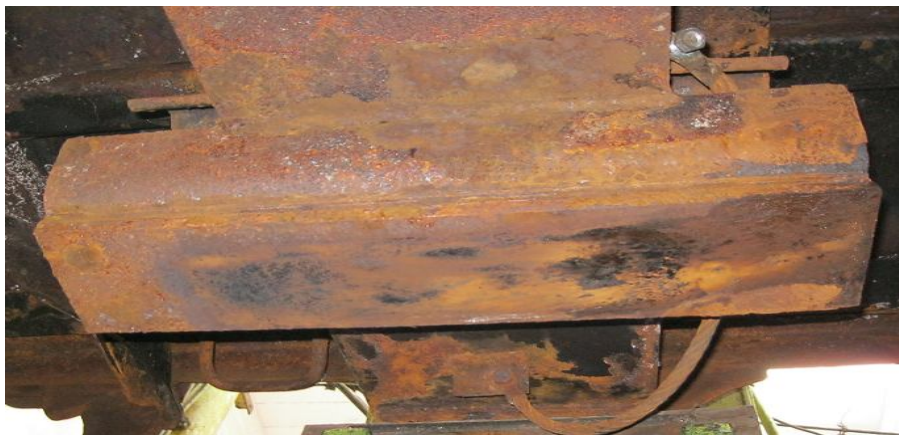
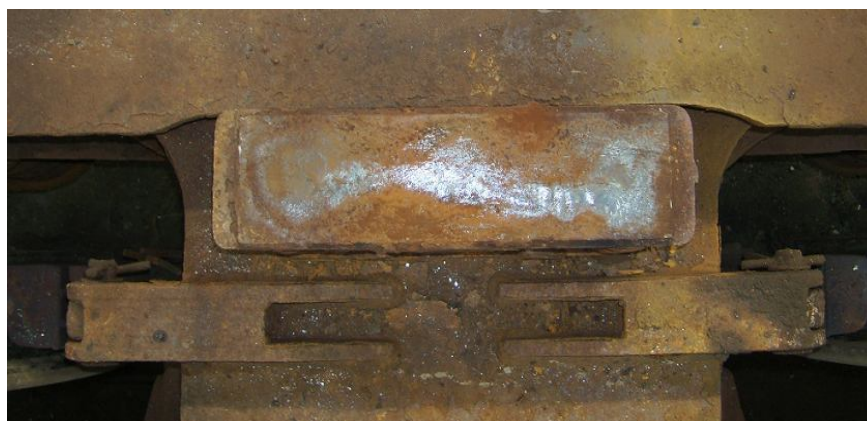
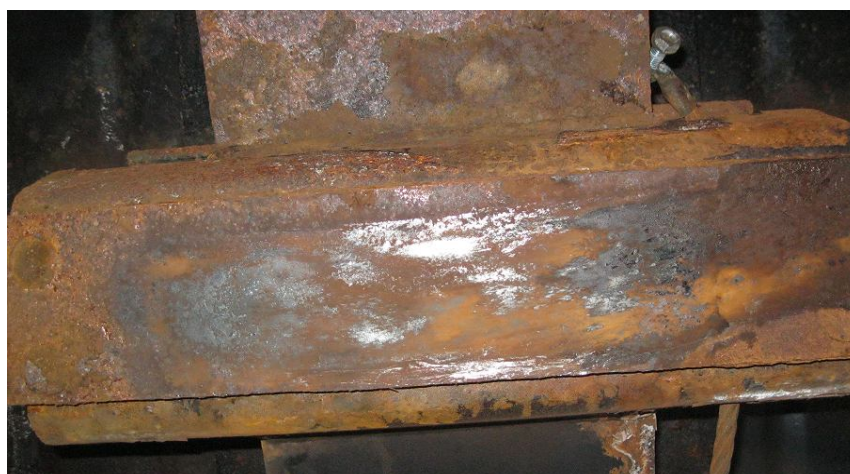
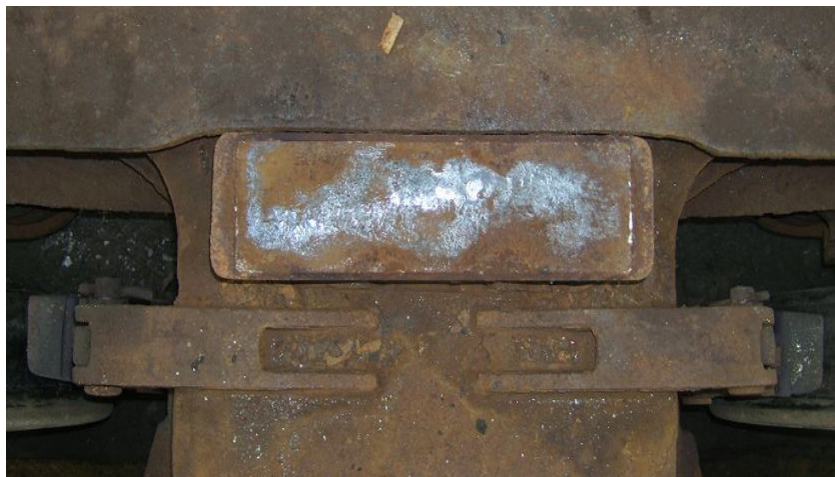
-pietrele de frecare de la boghiul 2 deraiat se aflau în locașul lor, dar *nu se observă pe partea inferioară urme de luciu metalic pe toată suprafața de contact*(fig.nr.6, 7, 8, 9);

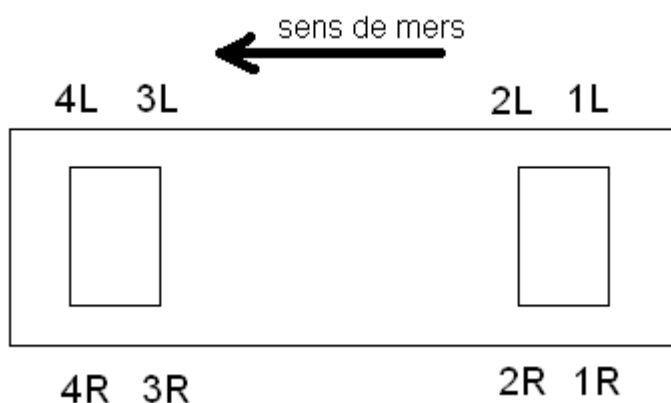
Fig.nr.10

-măsurarea înălțimilor centrelor tamponelor la ambele capete ale vagonului, având următoarele valori:

- capăt FFM (capatul boghiului deraiat) dr.1028 mm, stg.1030 mm
- capăt FM dr.1020 mm, 1025 mm

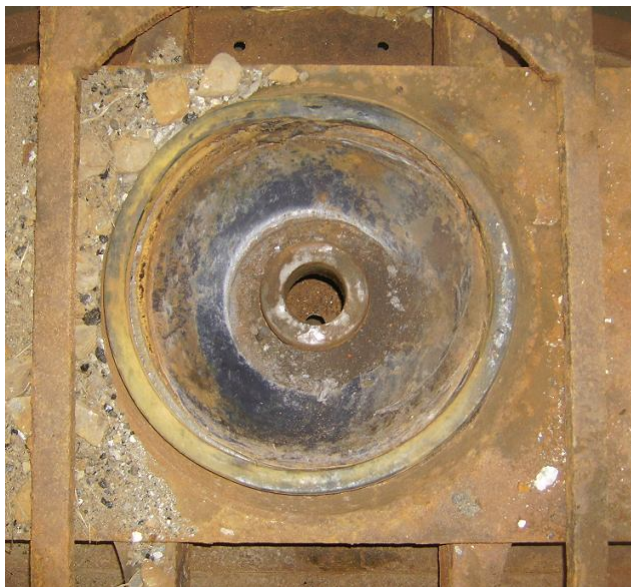
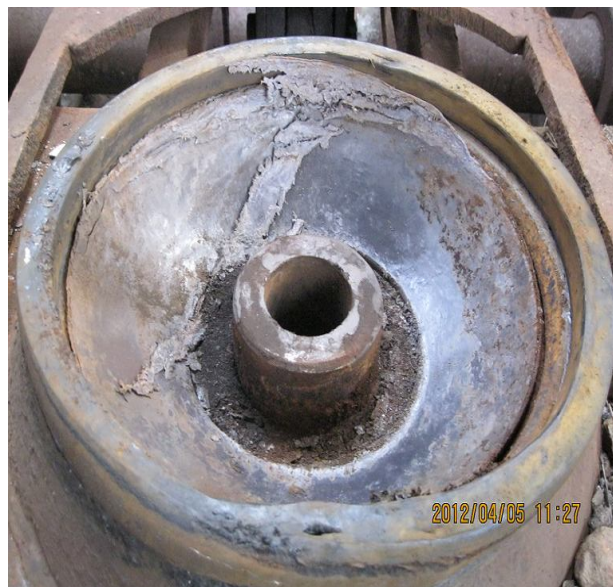
- existența plăcii de poliamidă, *aceasta fiind cu urme de rugină pe 55% din suprafața de contact, distribuită neuniform, restul fiind suprafețe de contact lucioase, și 2 suprafețe de strivire cu refulare de material corespunzătoare a 2 unghiuri de aproximativ 60° opuse la vârf, a căror bisectoare comună coincide cu axa longitudinală a boghiului*

- în partea dinspre capătul vagonului prezenta o *crăpătură circulară de aproximativ 100 mm* rezultat în urma producerii deraierii

2. Existența urmelor de rugină pe 55% din suprafața de contact a crapodinei superioare și pe placa de poliamidă, distribuite neuniform, precum și a 2 suprafețe de strivire cu refulare de material a plăcii de poliamidă corespunzătoare a 2 unghiuri de aproximativ 60^0 opuse la vârful, a căror bisectoare comună coincide cu axa longitudinală a boghiului nr.2 de la vag. nr. 315354943310 cu osia 2L-2R deraiată, au dus la o funcționare defectuoasă a crapodinei la înscrierea vagonului în curbe.

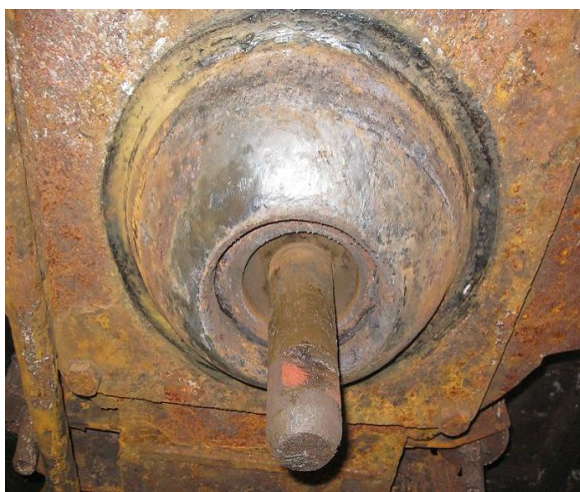
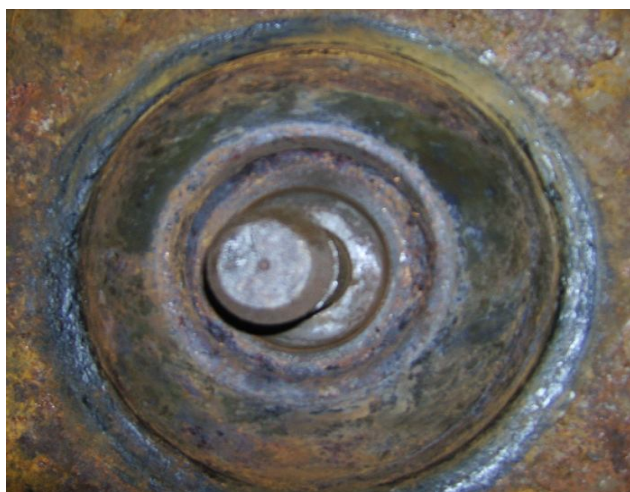
- la crapodina superioară (fig.nr.13,14)
 - existența urmelor de rugină pe aproximativ 55% din suprafața de contact, distribuită neuniform;
 - pietrele de frecare superioare și inferioare prezintă pete de contact lucioase distribuite neuniform între suprafețele de contact;
 - arcurile de menținere a contactului între pietrele de frecare sunt complete
