Drážní inspekce
The Rail Safety Inspection Office

Zpráva o výsledcích šetření příčin a okolností vzniku mimořádné události

Vlečení cestující přivřené nástupními dveřmi drážního vozidla vlaku
Os 3229 na nákladišti-zastávce Bystřička

č. j.: 6-134/2013/DI

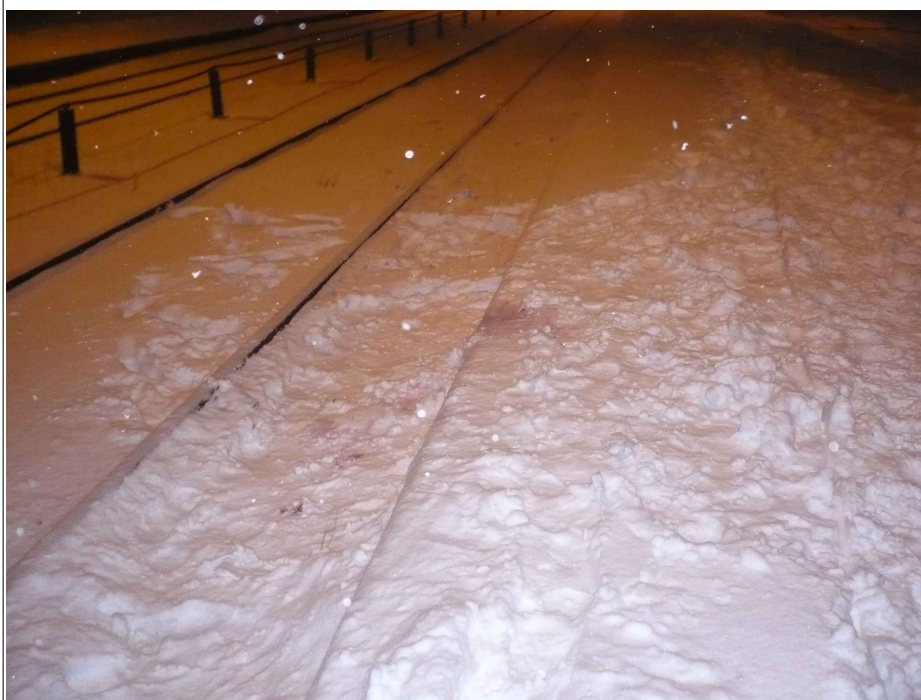
Obr. č. 1: Pohled na místo pádu vlečené cestující

Přivřená cestující byla vlakem vlečena dolními končetinami po nástupišti a prostorem mezi hranou nástupiště a pravou kolejnicí pojížděné TK. Po ujetí 80 m, od místa rozjezdu, strojvedoucí při rychlosti $36 \text{ km} \cdot \text{h}^{-1}$ přestavil ovladač pravých nástupních dveří do polohy „O“ otevřeno a ihned zpět do polohy „Z“ zavřeno. Nedovřené a nezajištěné pravé zadní nástupní dveře na konci vlaku řazeného HDV 460.076-3 se krátkodobě otevřely a uzavřely. Tím došlo k uvolnění přivřené cestující, jejímu pádu na hranu nástupiště a vlivem pohybové energie následně do prostoru mezi hranou nástupiště a pojížděnou TK. Stopy po vlečení a následném pádu vlečené cestující končí ve vzdálenosti 90 m od místa začátku vlečení.

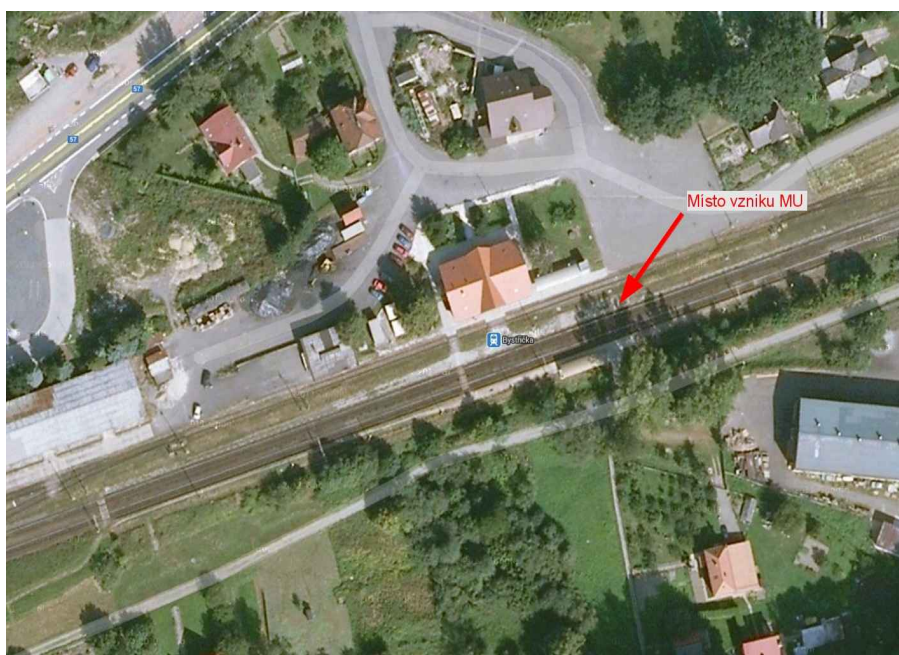
Ohledáním místa MU bylo zjištěno, že úrovněvé nástupiště nz. Bystřička, situované vpravo 1. TK, má stavební délku 215 m. Prostor určený k výstupu a nástupu cestujících je ve směru jízdy vlaku Os 3229 ohraničen začátkem nástupiště v km 32,533 a ukončen návěstidlem s návěstí „Konec nástupiště“, situovaným vpravo 1. TK v km 32,722, 26 m před stavebním koncem nástupiště v km 32,748. Užité délka nástupiště činí 189 m. Nástupiště bylo v délce 80 m od km 32,604 do km 32,684 odklizené od sněhu a ledu. Povrch nástupiště v místech odklizeného sněhu a ledu byl pokryt nepatrným popraškem prachového sněhu, povrch nástupiště nebyl kluzký, tzn. byl zajištěn bezpečný pohyb cestujících. Ostatní plochy nástupiště, kde nebyl sníh a led odklizen, byly pokryty sněhovou pokrývkou ve výši cca 15 cm. V km 32,602, tj. 2 m před začátkem plochy nástupiště odklizeného od sněhu a ledu, byly zjištěny první stopy po vlečení přivřené cestující. Stopa jedné dolní končetiny vede po hraně nástupiště společně se stopou hole pro podpírání při chůzi. Stopa druhé dolní končetiny vede v prostoru mezi hranou nástupiště a pravou kolejnicí pojížděné koleje. V místě konce zanechaných stop vlečení následují stopy po pádu cestující na hranu nástupiště a do prostoru mezi hranu nástupiště a pojížděnou TK. Stopy končí v km 32,692, tj. 90 m od první stopy vlečení. Vlak Os 3229 na nz. Bystřička zastavil čelem v km 32,689₅₁₀, tj. 32,49 m před úrovní návěstidla s návěstí „Konec nástupiště“, středem předních nástupních dveří prvního DV vlaku v km 32,679₀₂₀, tj. v místě odklizeného sněhu a ledu z povrchu nástupiště a středem zadních nástupních dveří posledního DV vlaku v km 32,602, tj. v místě neodklizeného sněhu a ledu z povrchu nástupiště.

Obr. č. 2: Pohled na místo vzniku MU

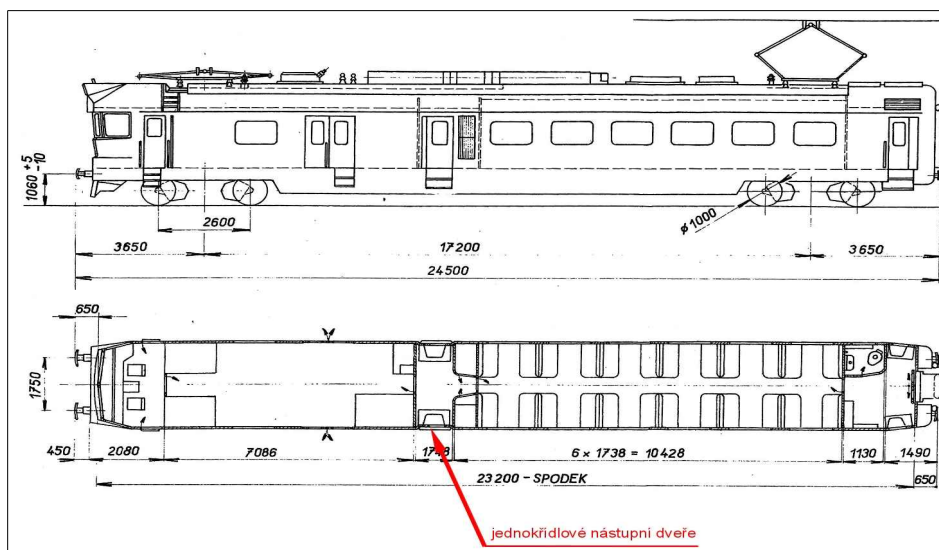
Výchozí stanicí vlaku Os 3229 byla žst. Přerov, cílovou žst. Vsetín. Vlak byl určen k přepravě cestujících. Vlak byl tvořen elektrickou jednotkou 460.075-5/076-3, v čele s HDV 460.075-5.

Obr. č. 3: Náskres hnacího drážního vozidla řady 460

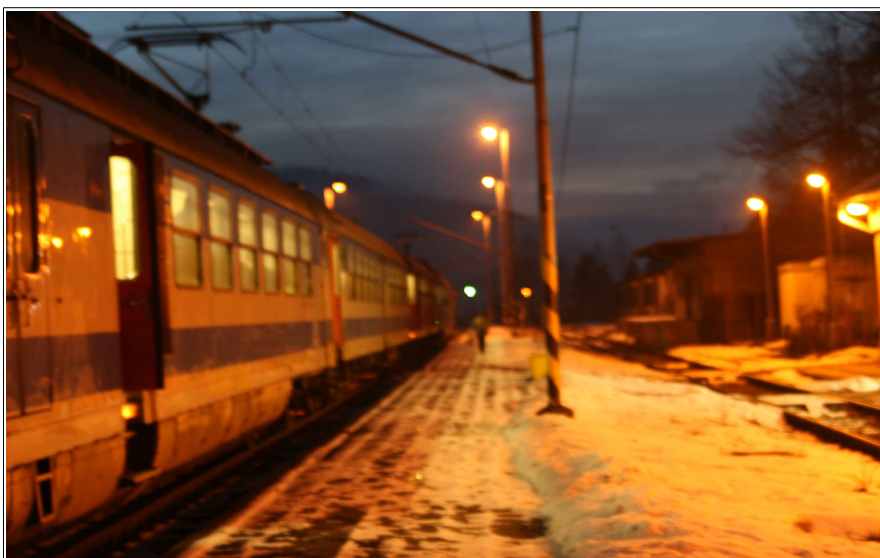
Za tmy a snížené viditelnosti je prostor nástupiště nz. Bystřička osvětlen výbojkovými svítidly typu SHLP, s výbojkou 210 W, umístěnými na stožárech a výbojkovými svítidly, s výbojkou 70 W, umístěnými na staniční budově.

Obr. č. 4: Pohled na nástupiště nz. Bystřička

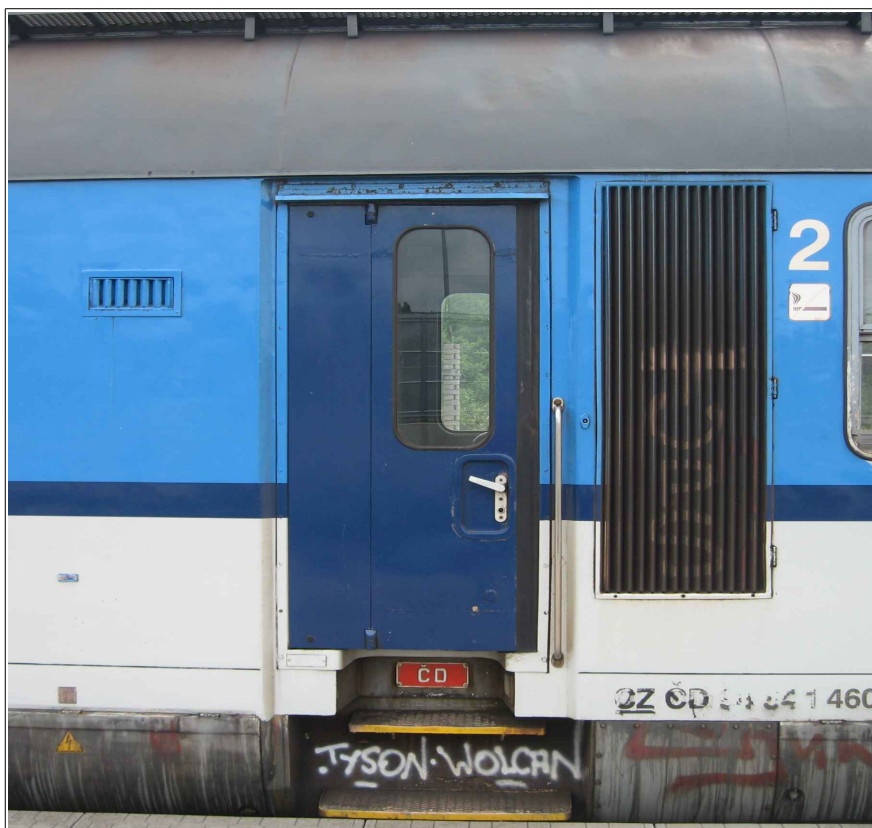
Ohledáním DV 94 54 1 460076-3 (dále jen 460.076-3) řazeného na konci vlaku Os 3229 v žst. Vsetín bylo zjištěno, že povrch nástupních schodů pravých zadních jednokřídlových nástupních dveří ve směru jízdy vlaku nebyl kluzký, nebyl pokryt ledem, ve spárách nástupních schodů se nacházel navátý sníh. Nástupní schody byly při otevřených nástupních dveřích osvětleny. Prohlídkou pryžových lemů (těsnění) rámu dveří a křídla dveří nebyly zjištěny závady. Šířka pryžových lemů rámu nástupních dveří činila u vnitřního těsnění 5,1 cm a u vnějšího lemu 3,1 cm. Šířka pryžového lemu (těsnění) křídla nástupních dveří činila u vnitřního lemu 3,9 cm a u vnějšího lemu 4,0 cm. Po uzavření dveří činila celková šířka dolehlých lemů rámu nástupních dveří a křídla dveří 7,2 cm. Prohlídkou mechanismu otevírání a zavírání předmětných dveří a ověřením jeho chodu nebyly zjištěny závady. Ověřením funkce zavírání a indikace stavu, ve směru jízdy vlaku Os 3229, pravých nástupních dveří DV 460.076-3 v žst. Vsetín bylo dle dokumentace

Obr. č. 5: Vnější pohled na pravé zadní nástupní dveře HDV řady 460

- do systému nižších údržbových stupňů drážních vozidel řady 460 a 063 zapracovat pravidelnou kontrolu ověření funkce signalizace zavření nástupních dveří přivřením překážky mezi pryžový lem jednokřídlových nástupních dveří a pryžový lem rámu dveří, resp. přivřením překážky mezi pryžové lemy dvojkřídlých nástupních dveří vložených drážních vozidel;

- v návaznosti na výše uvedené stanovit mezní parametry překážky přivřené mezi pryžový lem jednokřídlových nástupních dveří a pryžový lem rámu dveří drážních vozidel řady 460 a 063, resp. přivřené mezi pryžové lemy dvojkřídlých nástupních dveří vložených drážních vozidel řady 063, která při signalizaci uzavření nástupních dveří ukazatelem stavu na stanovišti strojvedoucího neumožní zavření (dovření) nástupních dveří;

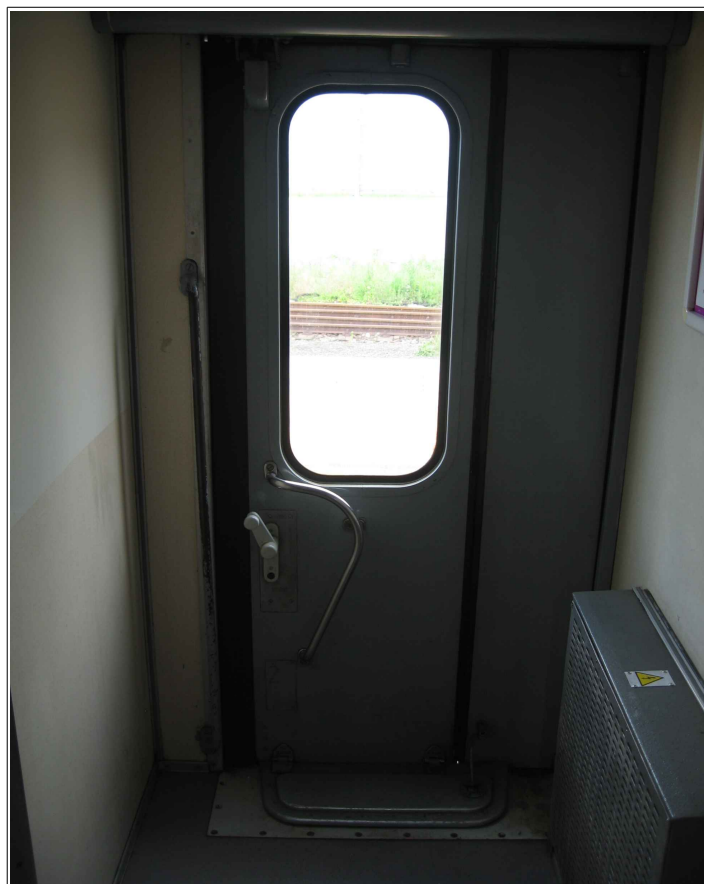
Vzhledem k absenci stanovené mezní hodnoty (rozměrů) překážky přivřené mezi pryžové lemy krajních nástupních dveří a pryžové lemy rámu dveří, resp. pryžové lemy nástupních dveří středního nástupního prostoru vložených DV, která při signalizaci uzavření nástupních dveří ukazatelem stavu na stanovišti strojvedoucího neumožní dořízení nástupních dveří, obsažené v technické dokumentaci DV, resp. v postupech dopravce pro zajištění údržby DV řady 460 a 063, nelze posoudit, zda zjištěné tloušťky přivřených hranolů, při signalizaci uzavření dveří ukazatelem stavu nástupních dveří na stanovišti strojvedoucího, jsou parametrem vyhovujícím, či nevyhovujícím.

Obr. č. 6: Vnitřní pohled na pravé zadní nástupní dveře HDV řady 460

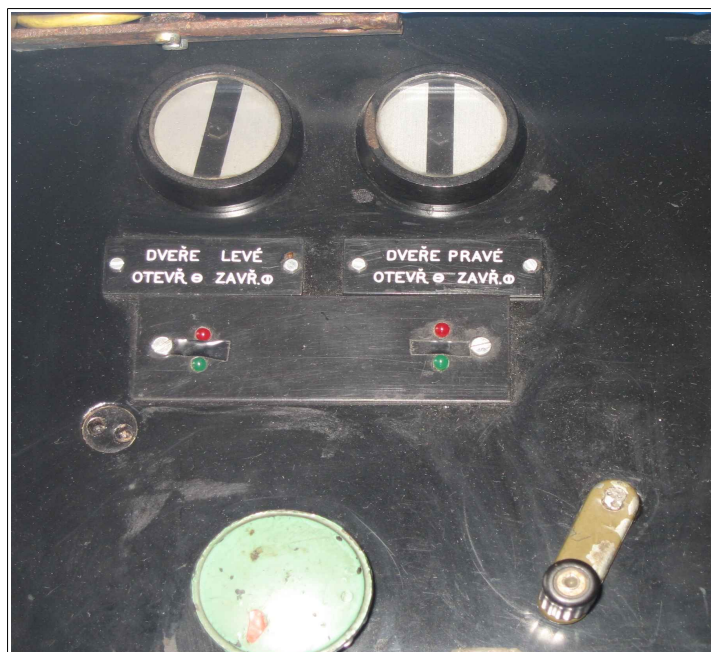
dopravce zjištěno, že po přestavení ovladače pravých nástupních dveří na stanovišti strojvedoucího vedoucího DV 94 54 1 460075-5 (dále jen 460.075-5) do polohy zavřeno „Z“ se nástupní dveře zavřely za 2 s. Během tohoto děje zaklesly horní i dolní mechanické západky zajištění dveří a byl vybaven koncový spínač dveří. Na stanovišti strojvedoucího DV 460.075-5, ukazatel stavu nástupních dveří, doplněný červenou a zelenou LED diodou, signalizoval vertikální polohou ukazatele a svitem zelené LED diody (červená LED dioda zhasla) uzavřené nástupní dveře. Při vložení předmětu o průměru 2 cm mezi pryžový lem rámu nástupních dveří a pryžový lem křídla dveří se nástupní dveře opět řádně uzavřely a na stanovišti strojvedoucího DV 460.075-5 bylo signalizováno zavření pravých nástupních dveří. Vložený předmět byl stlačen v pryžových lemech rámu a křídla dveří. Doba zavření nástupních dveří i v tomto případě činila 2 s.

Obr. č. 7: Pohled na ukazatele stavu nástupních dveří na stanovišti HDV 460.075-5

- pro eliminaci chyby, omylu, osoby řídící drážní vozidlo, doplnit obvod řazení jízdních stupňů u hnacích drážních vozidel řady 460 zařízením (obvodem) znemožňujícím zařazení jízdních stupňů (uvedení vlaku do pohybu) při signalizaci otevření nástupních dveří;

- do doby doplnění obvodu řazení jízdních stupňů u hnacích drážních vozidel řady 460 zařízením (obvodem) znemožňujícím zařazení jízdních stupňů (uvedení vlaku do pohybu) při signalizaci otevření nástupních dveří do jednotných technologických postupů doplnit postup před odjezdem vlaku s přepravou cestujících z prostoru určeného pro výstup a nástup cestujících nebo před odjezdem drážních vozidel určených k přepravě cestujících z prostoru určeného pro výstup a nástup cestujících po ukončení jízdy vlaku s přepravou cestujících, kterým bude osobě řídící drážní vozidlo uložena povinnost po centrálním uzavření nástupních dveří a kontrole signalizace uzavření nástupních dveří na stanovišti strojvedoucího, pohledem podél soupravy, na vzdálenost, na kterou má ze svého stanoviště výhled, a to ne prostřednictvím zpětných zrcátek, se přesvědčit o uzavření všech nástupních dveří a bezpečném ukončení výstupu a nástupu cestujících.
