Drážní inspekce
The Rail Safety Inspection Office

Zpráva o výsledcích šetření příčin a okolností vzniku mimořádné události

Srážka vlaku Vleč 87892 s vlakem Os 27823 na dráze železniční,
regionální, v železniční stanici Mirošov

Collision of the freight train No. 87892 with the regional
passenger train No.27823 in Mirošov station

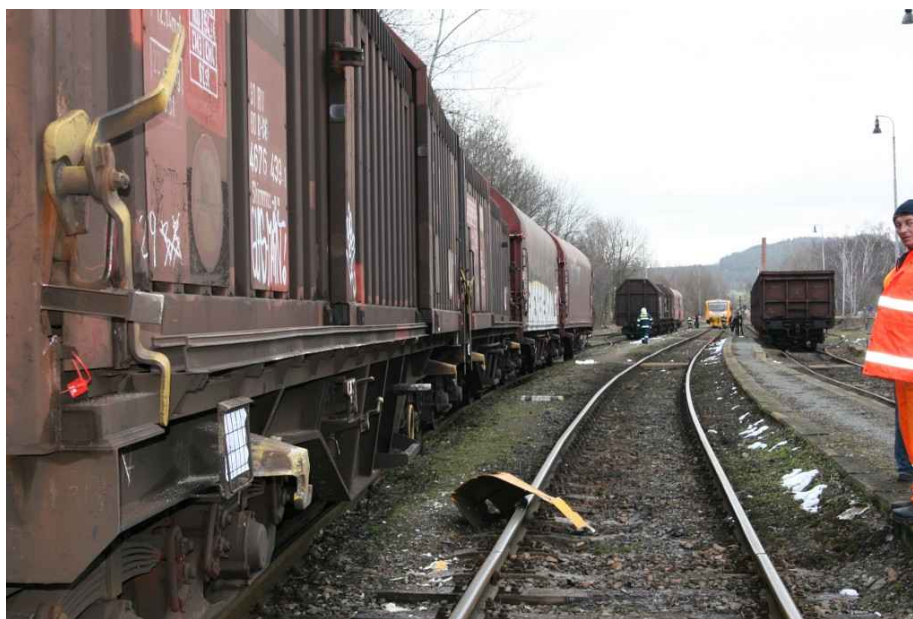
Obr. č. 1: Pohled na místo MU

Dne 5. 2. 2013 v 11:12 h došlo v žst. Mirošov k boční srážce odjíždějícího vlaku Vleč 87892 se zadní částí vlaku Os 27823 stojícím na 1. staniční koleji.

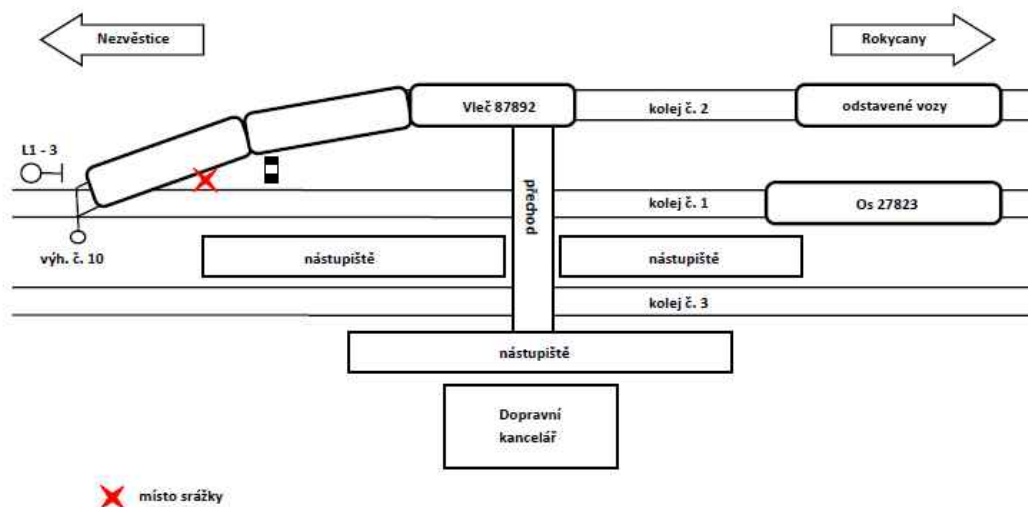
Obr. č. 2: Schéma místa MU.

K mimořádné události došlo na nezvěstickém zhlaví žst. Mirošov. Čelo vlaku Vleč 87892 se nacházelo v prostoru výhybky č. 10, v km 7,826. Vlak Os 27823 se nacházel na 1. staniční koleji, čelo vlaku bylo vzdáleno 191 m od čela vlaku Vleč 87892. Místo srážky bylo určeno v km 7,810, v prostoru výhybky č. 10, vzdálené 10,5 m od námezničku, který určuje hranice mezi kolejemi č. 1 a č. 2.

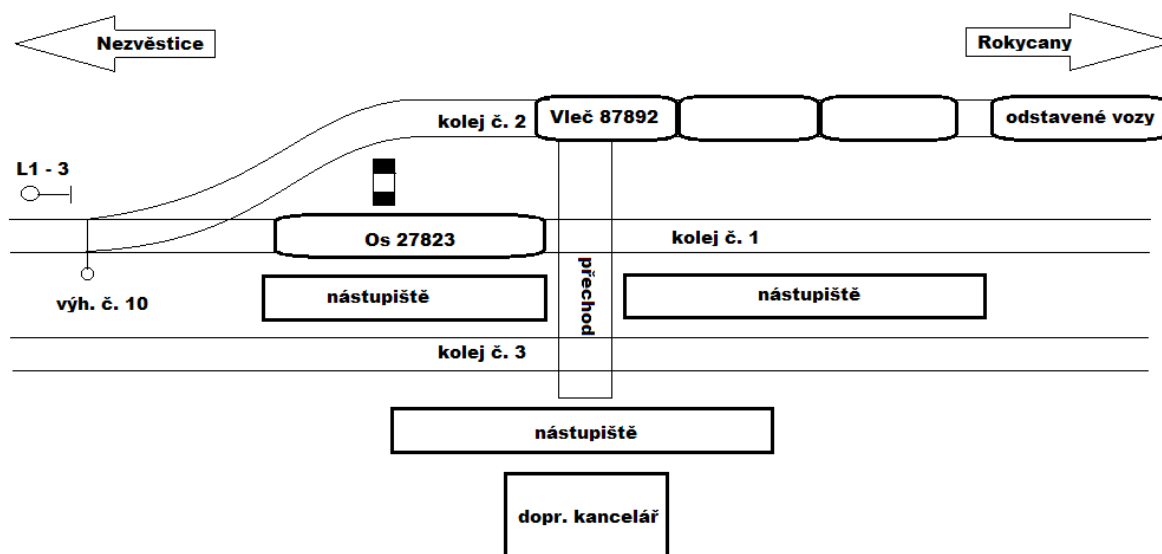
Obr. č. 3: Situace před vznikem MU

Na 2. staniční koleji žst. Mirošov byl připraven k odjezdu vlak Vleč 87892. Výpravčí provedl přípravu vlakové cesty pro vlak Os 27823 od Příkonic na 1. staniční kolej a z 1. staniční koleje do Rokycan. Po příjezdu vlaku Os 27823 na 1. staniční kolej měl vlak Vleč 87892 odjet opačným směrem na vlečku Rosso Steel Mirošov (odbočující ze širé trati). Výpravčí proto nařídil dozorkyni výhybek, aby po příjezdu vlaku Os 27823 přestavila výhybku č. 10 pro jízdu vlaku Vleč 87892. Vlak Os 27823 zastavil u nástupiště tak, že neuvolnil zadní námezník mezi 1. a 2. staniční kolejí (konec vlaku byl cca 14 m za námezníkem).

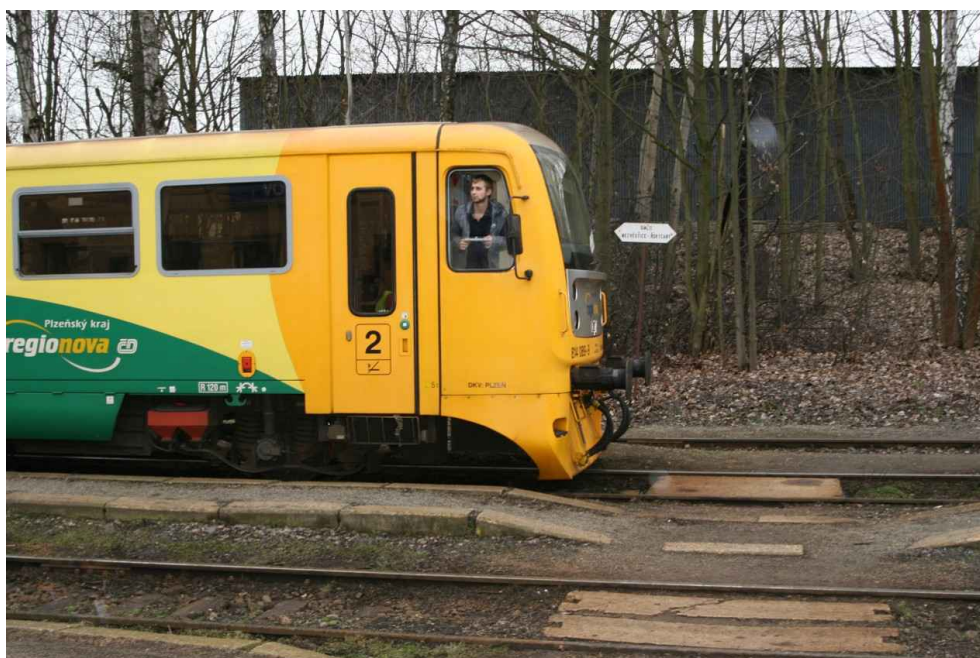
Obr. č. 4: Místo zastavení vlaku Os 27823 před MU (fotografován vlak Os 27831 po obnovení provozu po MU)

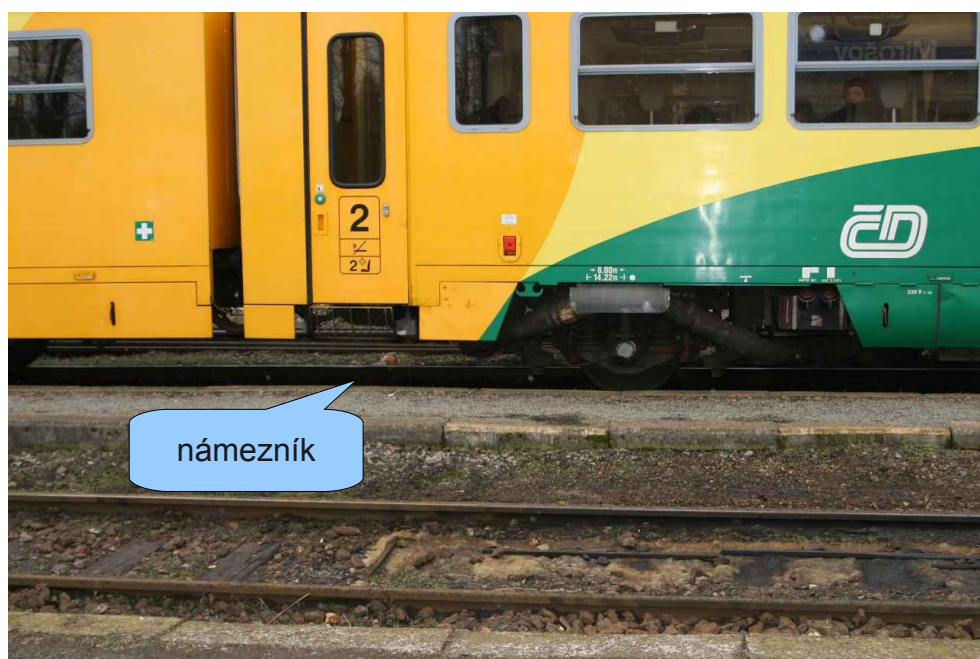
Obr. č. 5: Poloha námezníku mezi 1. a 2. staniční kolejí vůči vlaku Os 27823 (fotografován vlak Os 27831 po obnovení provozu po MU)

Znění celého třetího odstavce čl. 516 je: *“Vlak má ve stanici zastavit tak, aby uvolnil zadní námezník na vzdálenost nejméně 20 m a hranici izolovaného úseku. Vlaky, zastavující pro nástup a výstup cestujících, musí zastavit pokud možno tak, aby všechny vozy s cestujícími byly u zvýšeného nástupiště. U vlaků s přepravou cestujících, kratších než nástupiště, musí strojvedoucí zastavit vlak co nejbližší u výpravní budovy nebo podchodu (lávky), není-li místo zastavení určeno jiným způsobem.“* (Stejně znění má i čl. 3033 předpisu SŽDC D1, Dopravní a návěstní předpis, který bude účinný od 1. 7. 2013 a nahradí v době MU platné předpisy SŽDC (ČD) D1 a SŽDC (ČD) D2.) Strojvedoucí vlaku Os 27823 mohl, s ohledem na délku nástupiště, délku svého vlaku a umístění staniční budovy (čekárny pro cestující), vlak zastavit na takovém místě, aby splnil všechna tři ustanovení tohoto odstavce. V textu předpisu jsou použita slovesa „má“ (uvolnit námezník) a „musí“ (zastavit co nejbližší výpravní budovy). Vzhledem k různé „síle povinnosti“, kterou tato slovesa vyjadřují, je možné si tato ustanovení předpisu vyložit, že prvotní povinností strojvedoucího vlaku s přepravou cestujících, který je kratší než nástupiště, je zastavit vlak co nejbližší výpravní budovy a to i bez ohledu na to, že neuvolní zadní námezník. Takový výklad článku však může narušovat plynulost provozování drážní dopravy (tj. jednu ze základních povinností provozovatele dráhy) anebo dokonce nepřímo vytvořit podmínky pro vznik MU, tak jako se stalo v případě této MU.

- upravit text článku č. 3033 vnitřního předpisu Dopravní a návěstní předpis SŽDC D1 (nový předpis, účinný od 1. 7. 2013) tak, aby byla strojvedoucímu jednoznačně stanovena povinnost uvolnit zadní námezník, pokud je to možné.

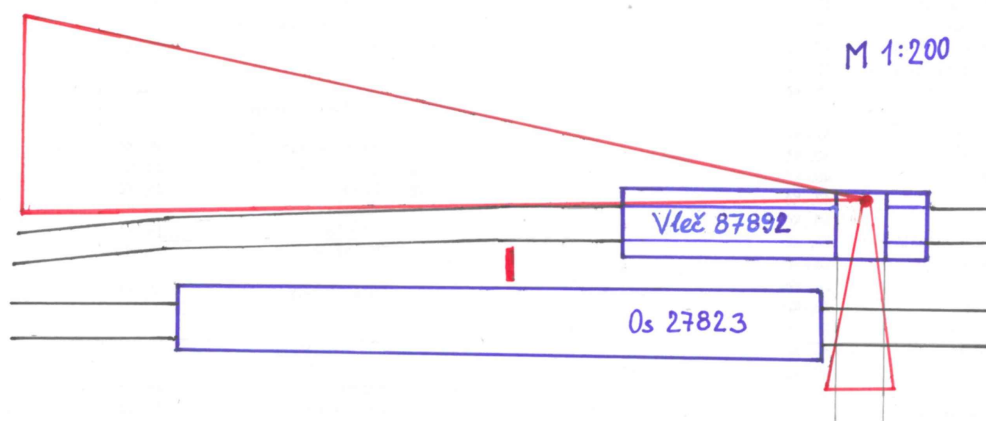
Obr. č. 6: Výhled strojvedoucího vlaku Vleč 87892

Vlak Vleč 87892 byl veden lokomotivou řady 742 dlouhým představkem vpřed ve směru jízdy. Strojvedoucí ovládal lokomotivu ze stanoviště vpravo ve směru jízdy. Dlouhý představek lokomotivy této řady strojvedoucímu značně omezoval výhled na trať.

Strojvedoucí vlaku Vleč 87892 nemohl ze svého stanoviště přes dlouhý představek strojovny vidět zadní část vlaku Os 27823, která tvořila překážku v jeho jízdě. Nemohl ani vidět dozorkyni výhybek, která dávala (podle svého vyjádření) vlaku návěst „Stůj, zastavte všemi prostředky“. Z těchto důvodů nemohl strojvedoucí vlaku Vleč 87892 vzniku MU zabránit.

- stanovit vnitřním předpisem vedoucímu obsluhy vlaku (pokud se nachází za jízdy vlaku na stanovišti strojvedoucího a vlak je veden HDV, jehož konstrukční uspořádání neumožňuje strojvedoucímu řádný výhled na trať – např. HDV řady 742, 770 a 771) povinnost sledovat při odjezdu vlaku ze stanice a při jízdě vlaku, zda je trať volná a zda nejsou vlaku dávány ruční návěsti, zjm. návěst „Stůj, zastavte všemi prostředky“.

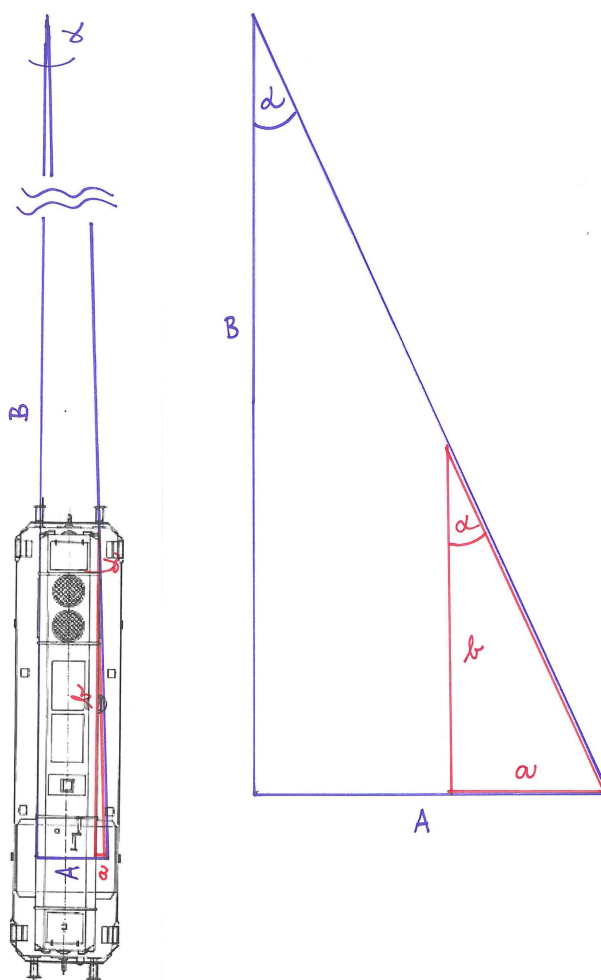
Obr. č. 7: Schéma k výpočtu omezení rozhledu ze stanoviště strojvedoucího HDV řady 742

Cílem analýzy bylo zjistit, na jakou nejmenší vzdálenost před čelem HDV má strojvedoucí možnost spatřit překážku, která se nachází se na levém kolejnicovém pásu, pokud jede HDV řady 742 dlouhým představkem vpřed.

$$B - b = 47,6 - 9,5 = 38,1 \text{ m}$$

Tato teoreticky vypočtená hodnota byla ověřena i v praxi s HDV řady 742 stojícím na přímé koleji.

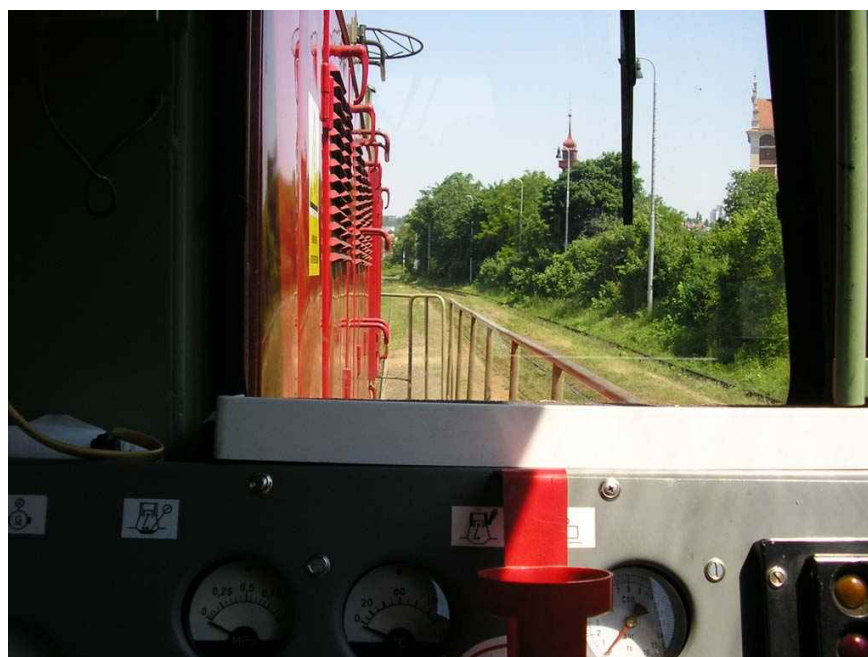
Obr. č. 8: Výhled strojvedoucí ze svého stanoviště při jízdě dlouhým představkem vpřed

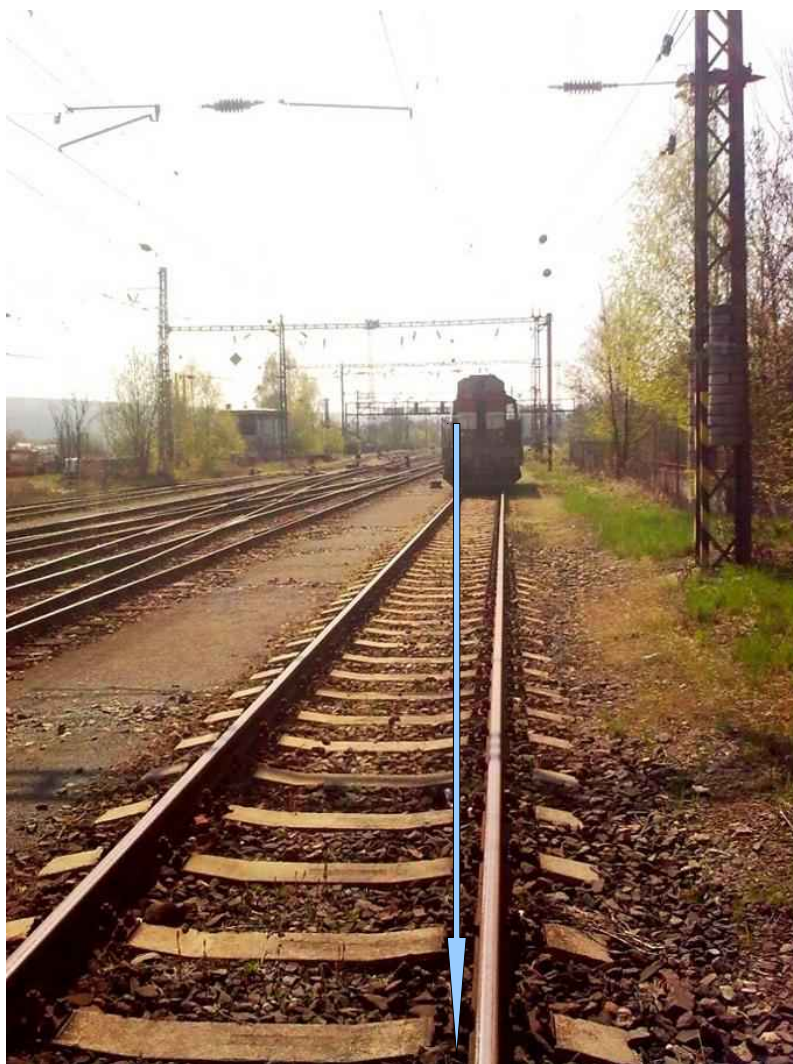
Obr. č. 9: Pohled z místa, kde strojvedoucí může nejbližší od čela HDV vidět překážku na levém kolejnicovém pásu (ve směru jízdy). Toto místo je vzdáleno 38 m od čela HDV.
