## RAPORT DE INVESTIGARE

al accidentului feroviar

produs la data de 19.04.2012 între Hm Augustin și Hm Racoș pe raza de activitate a Sucursalei  
„Centrul Regional de Exploatare, Întreținere și Reparații CF” Brașov

*Raport final  
23 august 2012*

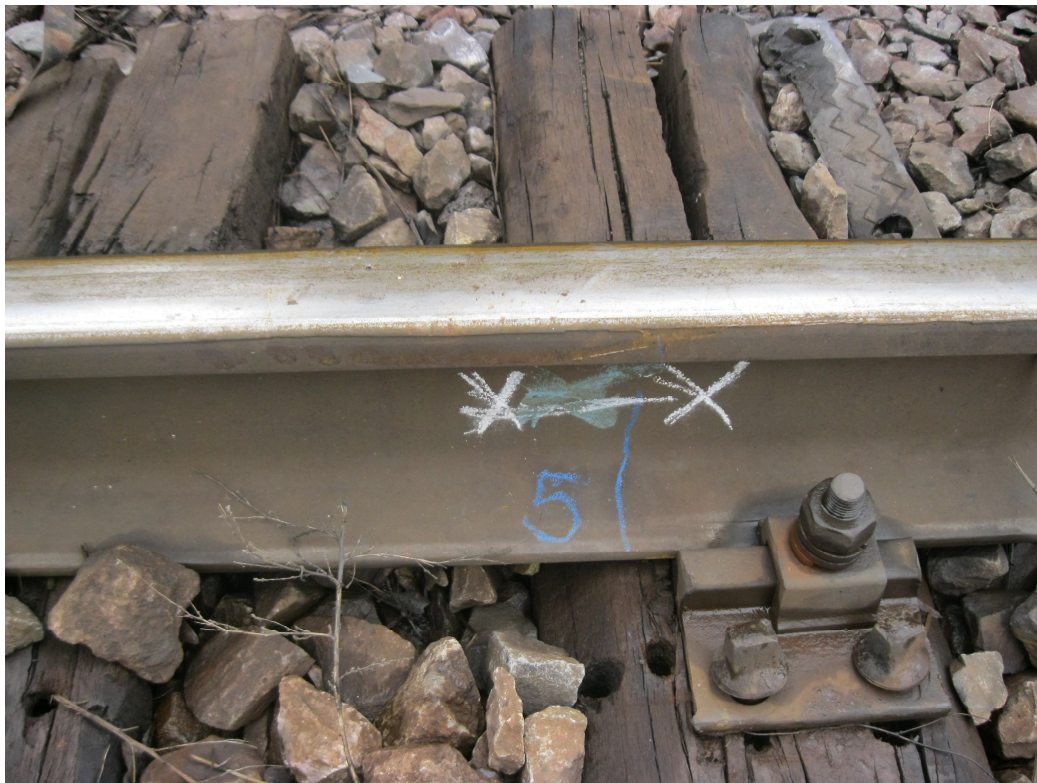
Între Hm Augustin și Hm Racoș, pe o zonă în curbă cu deviație dreaptă, în zona km 227+787 s-a produs căderea între firele căii a roții din partea dreaptă a primei osii în sensul de mers, rularea acesteia cu fața activă a bandajului pe șuruburile verticale din interiorul căii și cu partea laterală a bandajului frecând pe fața laterală activă a șinei pe o distanță de 16,15 m - *foto nr. 1*.

*foto nr. 1 - urmele căderii roții din partea dreaptă între firele căii*

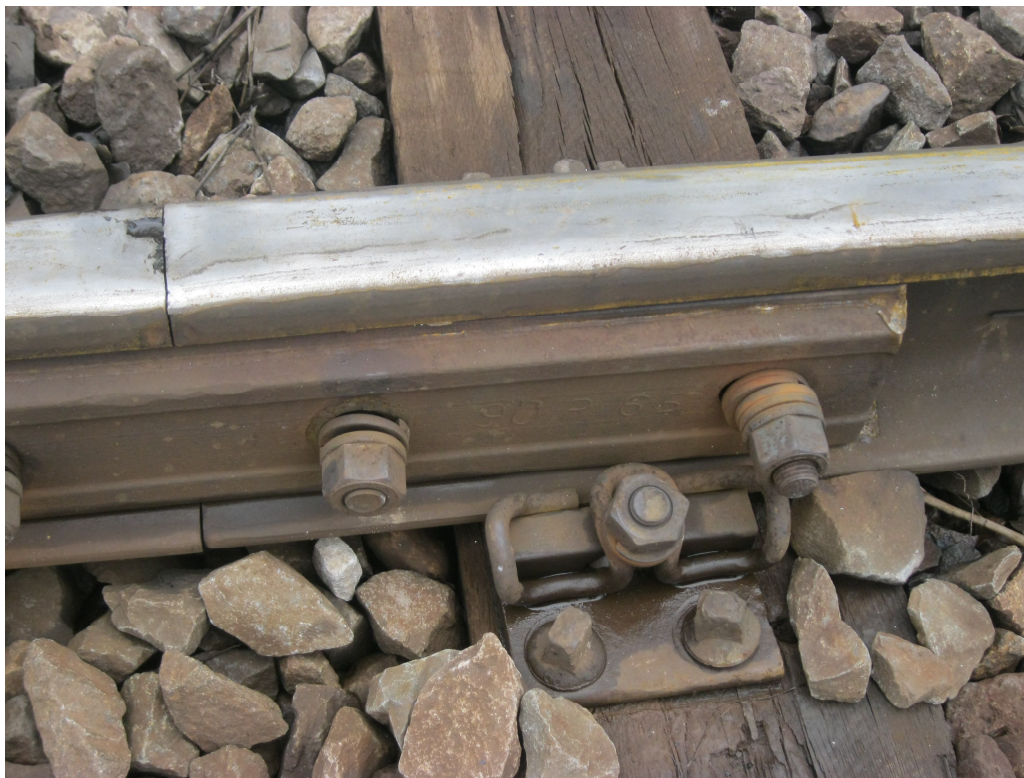
Ajungând la joanta de la km 227+803,5 roata din partea dreaptă a primei osii a vagonului a lovit umărul superior al eclisei dinspre interiorul căii, a rulat cu buza bandajului roții pe umărul eclisei și a căzut între firele căii după ce a trecut de aceasta – *foto nr. 2*.

*foto nr. 2 - lovirea eclisei și rularea bandajului pe aceasta*

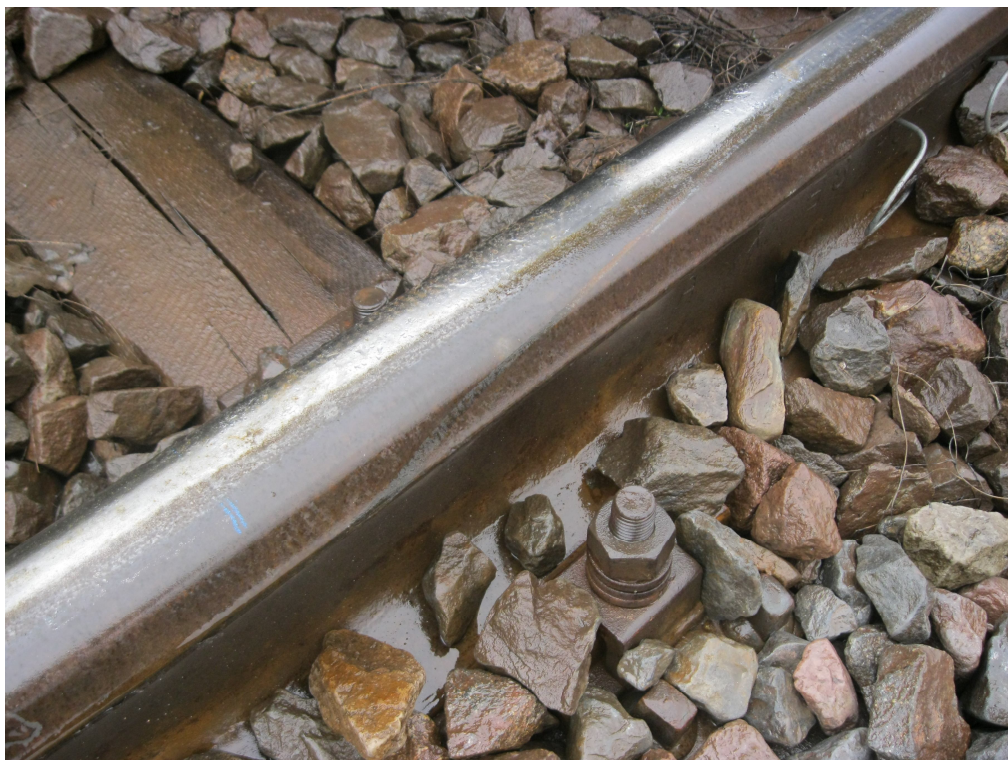
În tot acest timp, roata din partea stângă a primei osii în sensul de mers a rulat normal până în punctul în care roata din partea dreaptă a lovit umărul superior al eclisei. În acel moment, la o distanță de 0,95 m de joantă, roata din stânga a escaladat șina spre exteriorul căii, a rulat pe ciuperca șinei pe o distanță de 0,42 m (*foto nr. 3*), după care a căzut pe șuruburile verticale exterioare (*foto nr. 4*).

*foto nr. 3 – escaladarea și căderea roții din stânga*

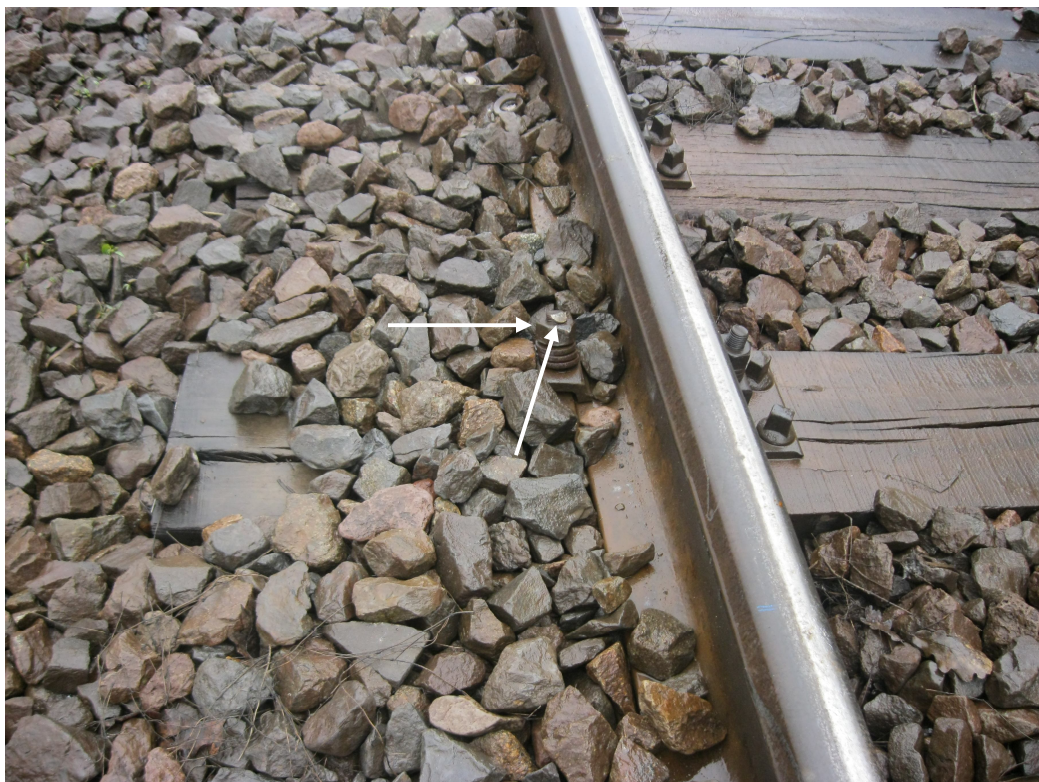
*foto nr. 4 - primele buloane din exteriorul căii lovite de roata din stânga*

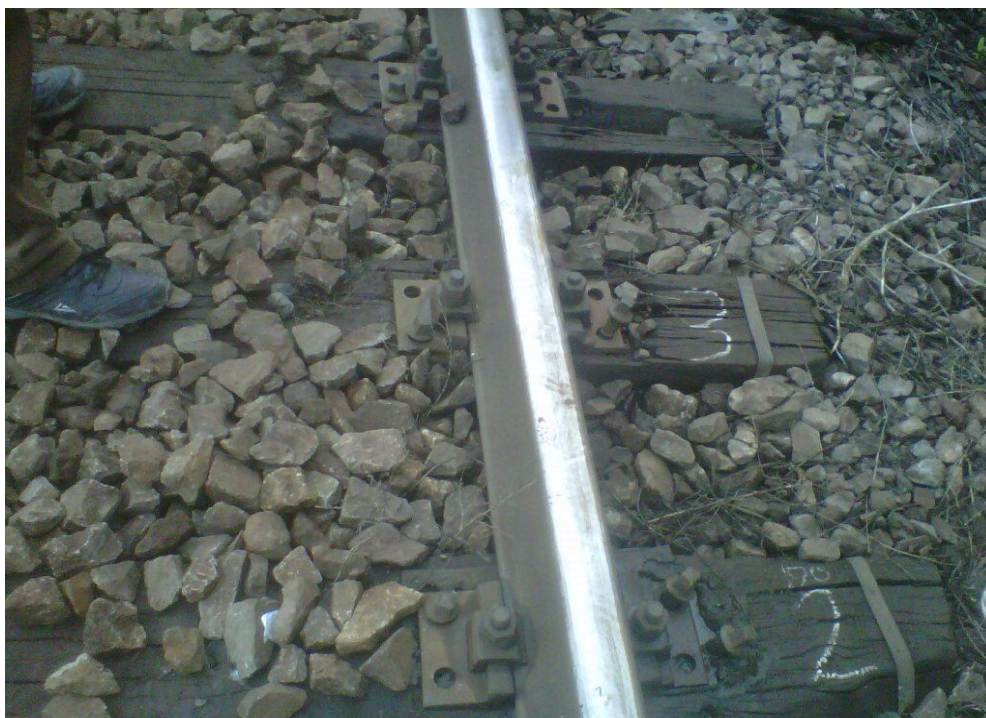
unei deplasări laterale a plăcii metalice, deplasarea plăcii metalice măsurată la acest capăt de traversă fiind de 3 mm – *foto nr. 5*;

*foto. nr. 5 – prinderi în zona dinaintea producerii accidentului*

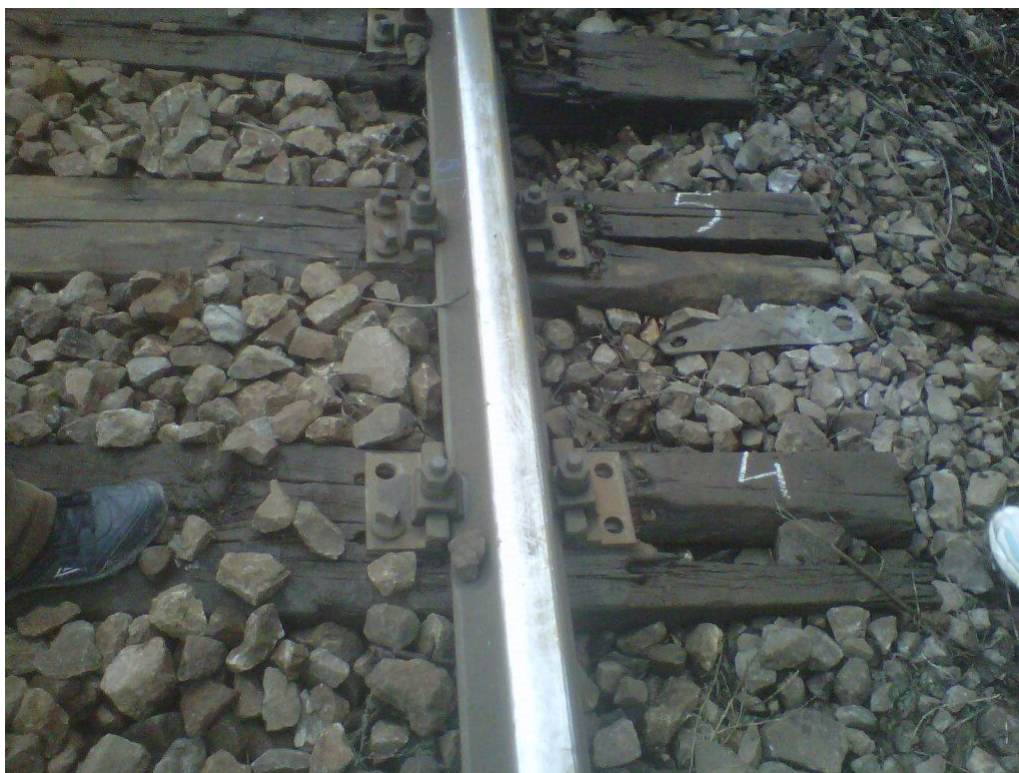
- a treia traversă - placa metalică de la capătul traversei corespunzător firului interior al curbei avea numai două tirfoane, iar pe acest capăt s-a observat o amprentă specifică unei deplasări laterale a plăcii metalice, deplasarea plăcii metalice măsurată la acest capăt de traversă fiind de 18 mm – *foto nr. 5*;
- a patra traversă - placa metalică de la capătul traversei corespunzător firului interior al curbei avea numai un tirfon, iar amprenta lăsată de deplasarea plăcii metalice pe fața superioară a acestui capăt de traversă era de 15 mm – *foto nr. 6*;
- a cincea traversă (locul căderii roții între firele căii) - placa metalică de la capătul traversei corespunzător firului interior al curbei avea numai 2 tirfoane, dar niciunul nu asigura fixarea plăcii metalice de traversă – *foto nr. 6*.

*foto. nr. 6 – prinderi și traverse în locul producerii accidentului (traversa nr.5)*

Din analizarea stării tehnice a elementelor constructive ale suprastructurii căii rezultă faptul că la producerea deraierii au contribuit traversele normale de lemn prin starea lor necorespunzătoare și modul defectuos de realizare a fixării plăcilor metalice de traverse.

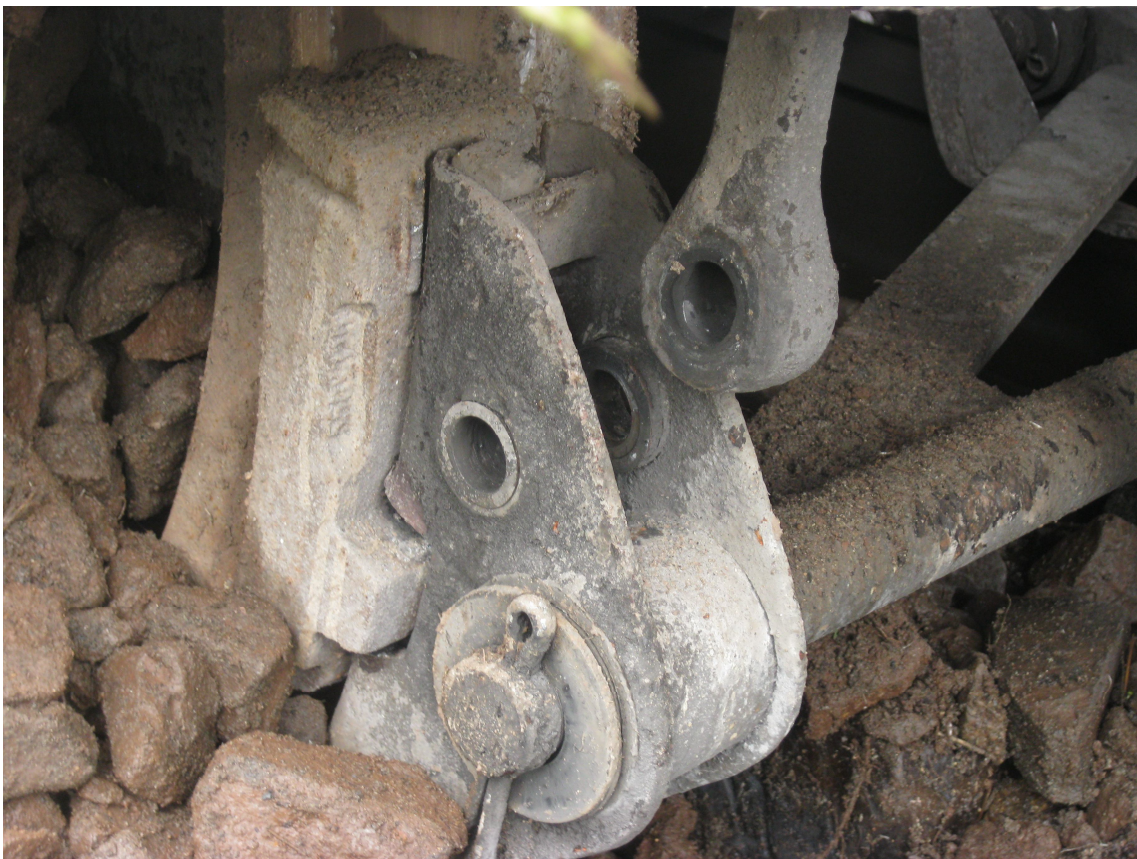
- vagonul era deraiat de primul boghiu în sens de mers, (boghiul cu roțile 1-2, 3-4), roțile 1-3 pe partea dreaptă și roțile 2-4 pe partea stângă sens mers;
- bulonul atârănător port-sabot inferior de la roata 4 stânga sens de mers dinspre interior lipsă, cu urme de lucru recente – *foto nr. 7*;

*foto. nr. 7 – port-sabot inferior roata 4*

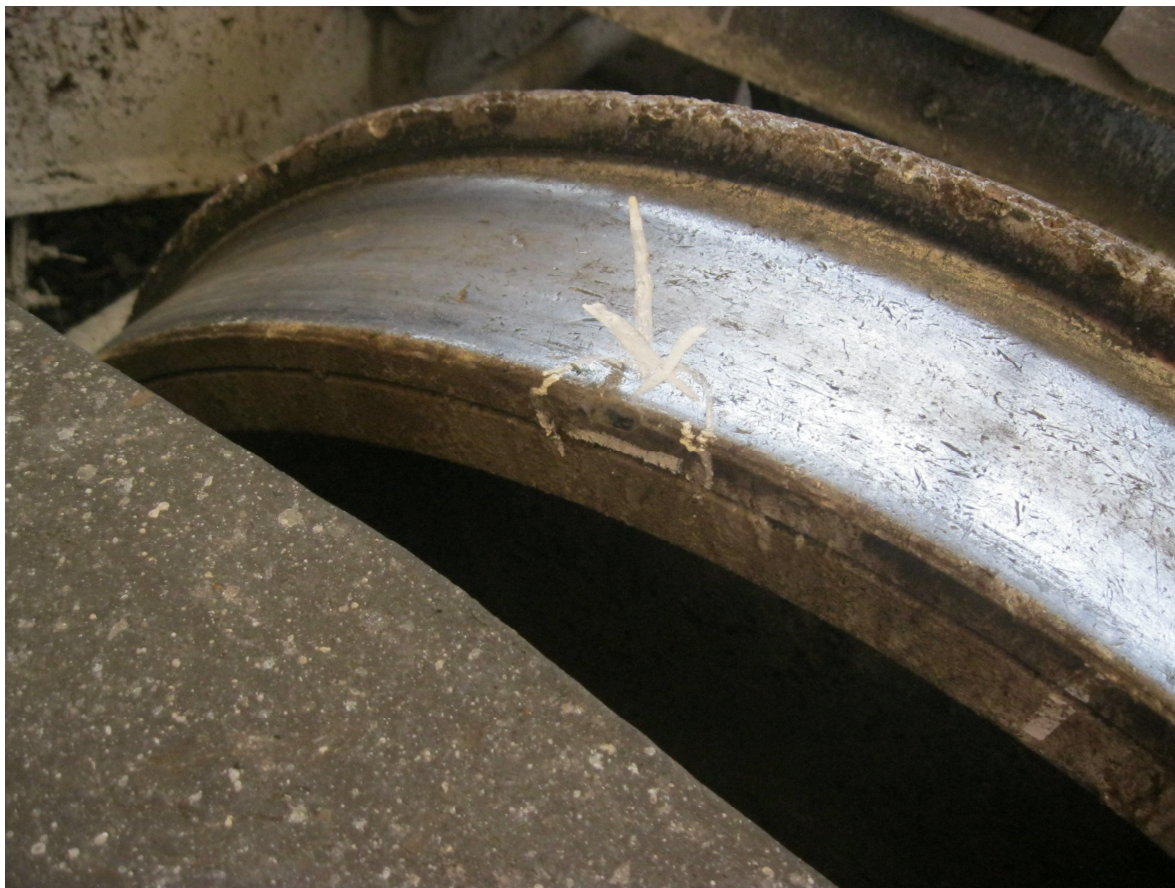
- jocurile la pietrele de frecare se încadrează în limitele prevăzute de instrucțiile de exploatare;
- la boghiul deraiat, plăcuța de poliamidă corespunzătoare, întreagă și nefisurată, s-au găsit 2 etrieri de siguranță rupți (rupturi noi) la fusurile 2 (față) și 4 (spate) față de sensul de mers, jocurile la pălării instrucționale;
- roata nr. 1, prima în sensul de mers pe partea dreaptă, prezintă o amprentă pe teșitura roții monobloc, amprentă care a rezultat în urma impactului acestei roți cu eclisa interioară ce prezenta urme de lovire din zona de escaladare a roții nr. 2 – *foto. nr. 8;*

*foto. nr. 8 - amprenta de pe țesitura roții nr. 1*
