RAPORT DE INVESTIGARE

al accidentului feroviar
produs la data de 15.03.2012, prin deraierea locomotivei EA 40-0273-9 de
remorcare a trenului 51754 în Hm.Teregova

EDIȚIA FINALĂ
04 mai 2012

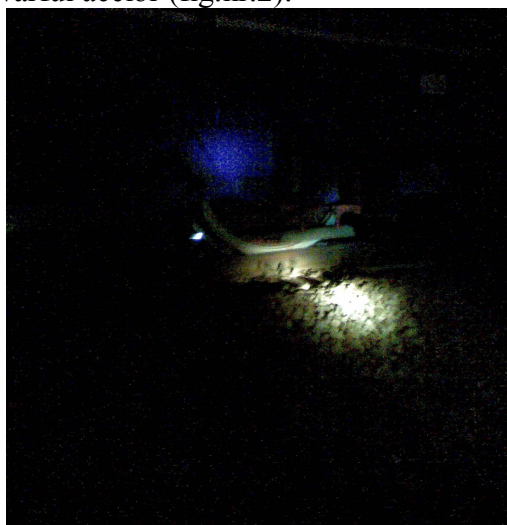
Coborând de pe locomotivă, mecanicul a constatat deraierea osiei 1 a locomotivei, prima în sensul de mers, la cca.5 m de vârful acelor (fig.nr.2).

Fig.nr.2 –roata 1 parte dreapta

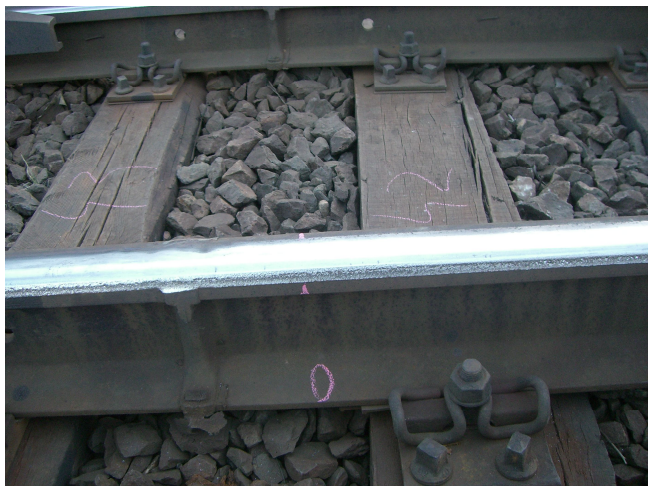
Fig.nr.3-pct.0 fir stg. escaladare trav.42

Deraierea s-a produs prin escaladarea roții 1 (stanga) a locomotivei pe șina de legătură curbă - exterioară (în sensul de mers) - a curbei schimbătorului, la 120 mm de joanta sudată de vârf inimă, parcurgând pe suprafața de rulare 1200 mm, după care a căzut în exteriorul curbei iar roata 2 (dreapta) a căzut în interiorul căii, parcurgând în stare deraiată 18,80 m.

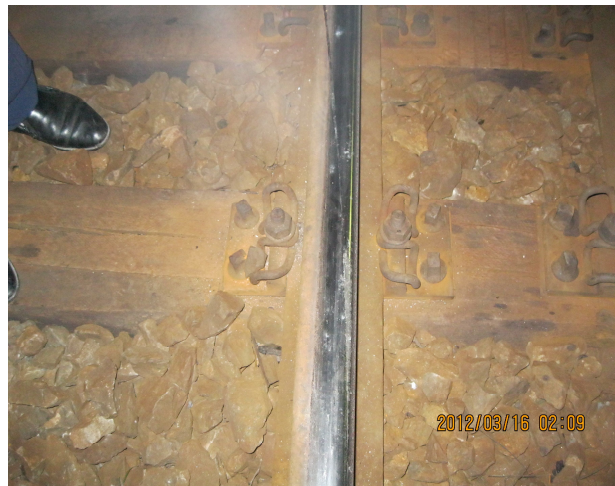
Fig.nr.4-amprentă ciuperca șinei fir stg.

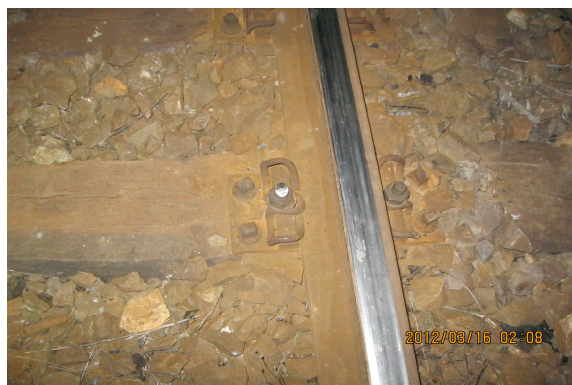
- schimbătorul de cale nr.3 este încorporat în cuprinsul căii fără joante, prin sudarea integrală (atât pe directă cât și pe abatere)
- în dreptul traversei nr. 42 din componența schimbătorului de cale nr.3 (numărată de la vârful acelor și aflată în componența șinelor de legătură) a fost identificată o urmă de escaladare a roții din partea stângă sens de mers a osiei atacante (fig.nr.3 și 4);
- pe traversa nr.40 (numărată de la vârful acelor macazului nr.3), aflată în zona șinelor de legătură de pe direcția în abatere, a fost identificată o urmă de cădere în exteriorul căii a roții din partea stângă și urma de cădere a roții de pe partea dreaptă în interiorul căii (fig.nr.5 și 6);

Fig.nr.6-urmea caderii roatai 1 dr. trav.40

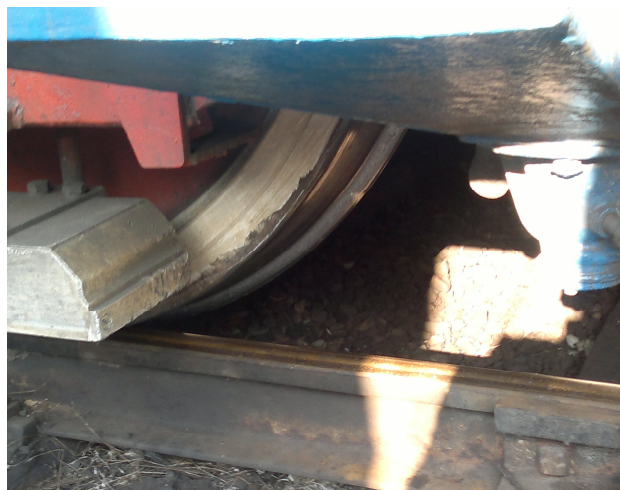
Fig.nr.8-Roata 1 dreapta

- sunt lovituri pe profilul de rulare urmare a deraierii la ambele roți ale osiei 1
- s-au măsurat bandajele la osiile 1-6, valorile încadrându-se în limitele admise

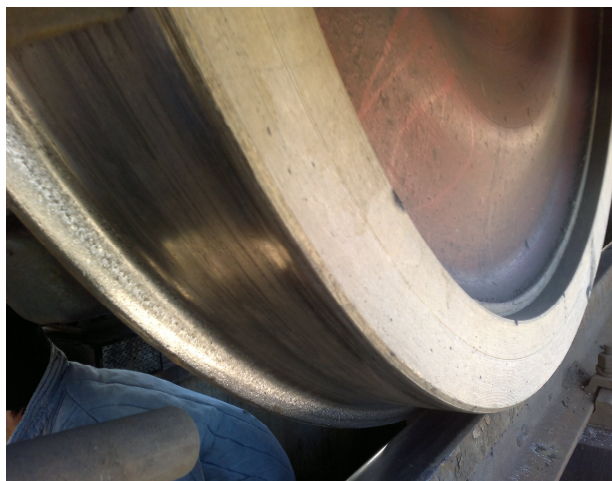
- la buza bandajului roții osiei 1 stânga pe flancul activ urme de frecare și rugozități;
- bandajele la semene fără urme de rotire, fără locuri plane, fără urme de patinare;

Fig.nr.9-Roata 1 stânga

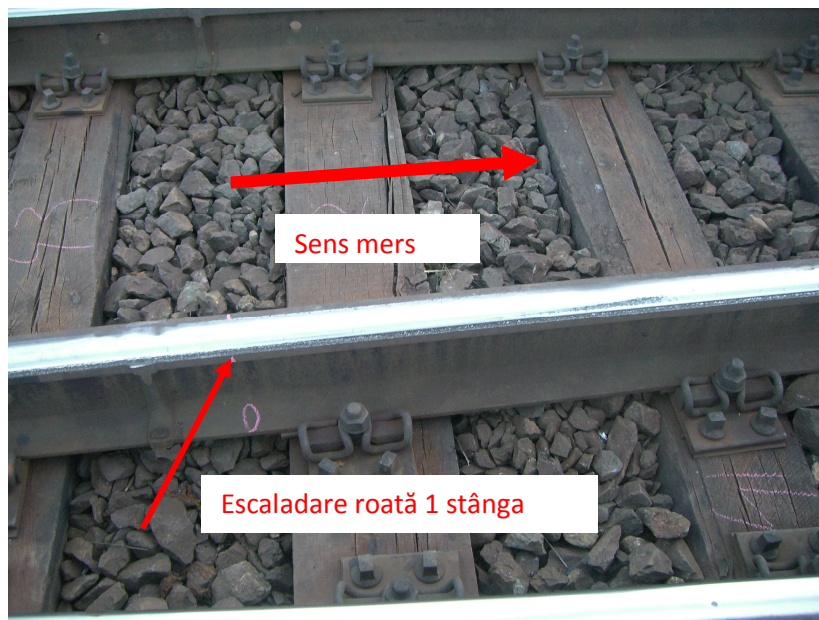
Cauza directă o constituie escaladarea șinei de legătură exterioare curbei schimbătorului de cale nr.3 de către roata 1 stânga a osiei atacante ca urmare a depășirii limitei de siguranță la deraiere în condițiile creșterii forței de ghidare (orizontală) și scăderii sarcinii pe roata 1 stânga (verticală).

Deraierea s-a produs prin escaladarea roții din partea stângă a osiei 1 a locomotivei pe șina de legătură curbă - exterioară (în sensul de mers)- a curbei schimbătorului, la 120 mm de joanta sudată de vârf inimă, traversa 42 (numerotare de la vârful schimbătorului) (fig.nr.10).

Fig.10-Escaladare roată stg.

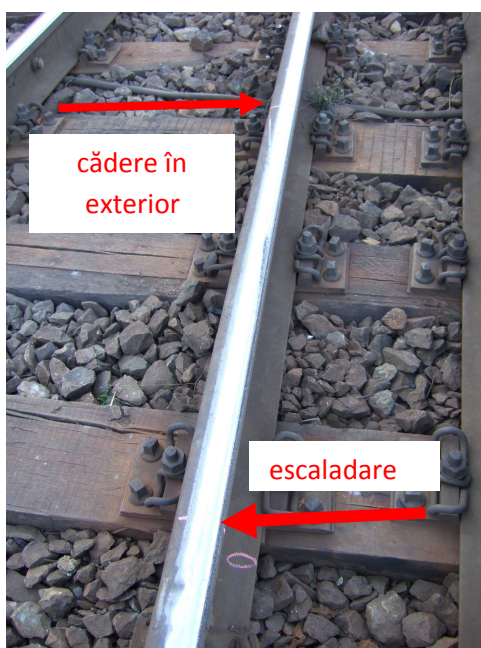
- după parcurgerea a 1200 mm pe ciuperca șinei roata din partea stângă cade în exteriorul curbei schimbătorului iar roata din partea dreaptă în interiorul căii, traversa 40 (fig.nr11și12);

Fig.nr.11-escaladare/cădere roată stg.

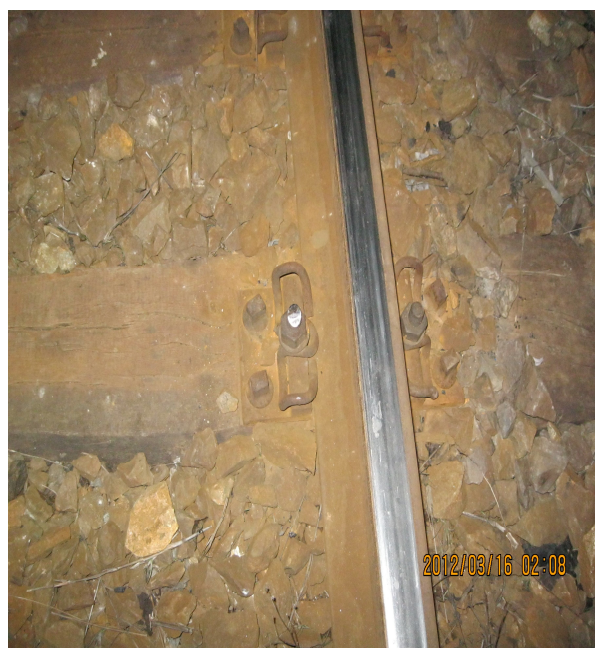
Fig.nr.12-cădere roată dr.
